Référence : 160ST000297-1
A communiquer pour toute correspondance
Réalisé le : 09/06/2011

DOSSIER DE DIAGNOSTIC TECHNIQUE

Maison T12 et dépendance.
Le Bourg
46500 MAYRINHAC LE FRANCAL

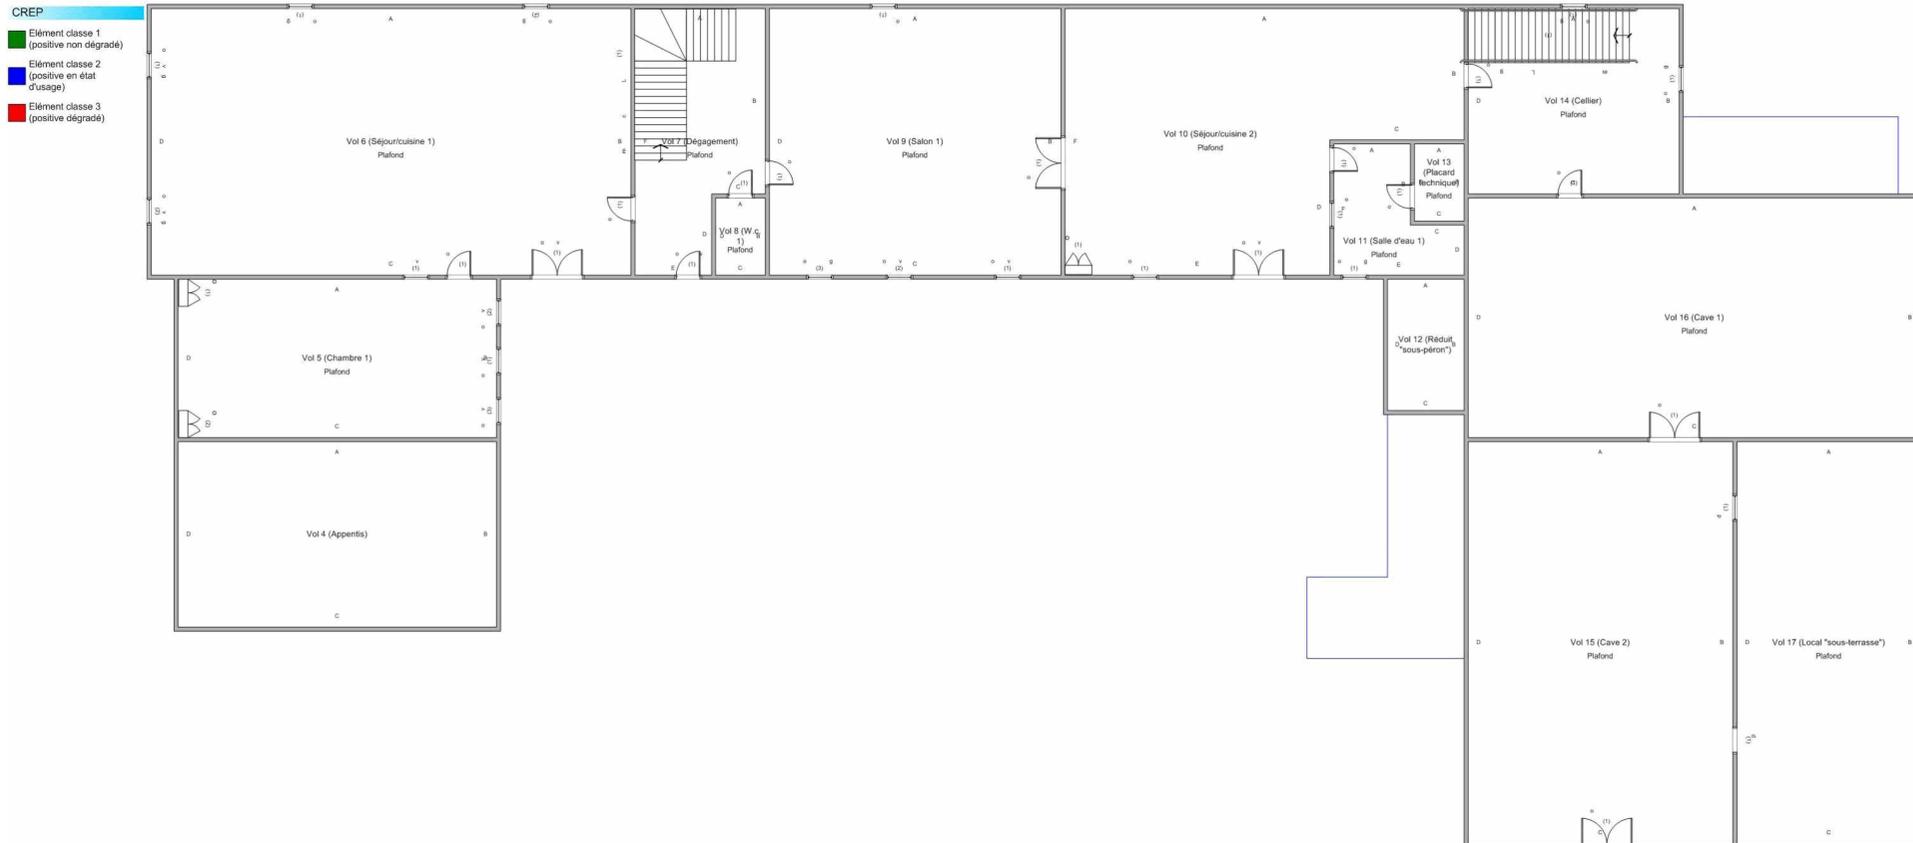
- Élément classe 1
(positive non dégradé)
- Élément classe 2
(positive en état d'usage)
- Élément classe 3
(positive dégradé)

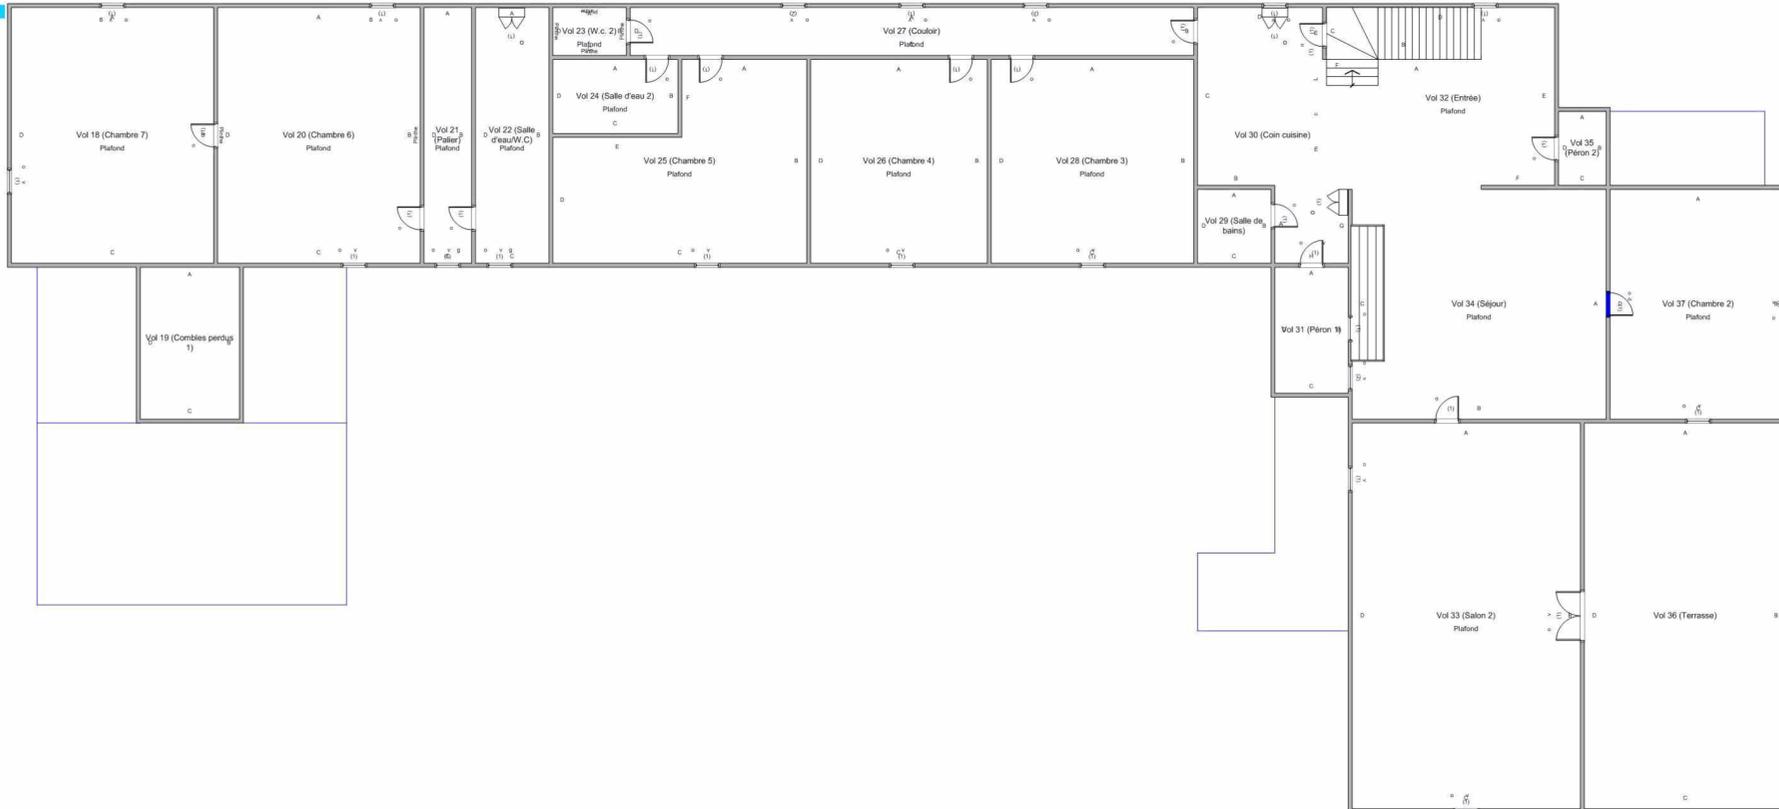
- Élément classe 1 (positive non dégradée)
- Élément classe 2 (positive en état d'usage)
- Élément classe 3 (positive dégradée)

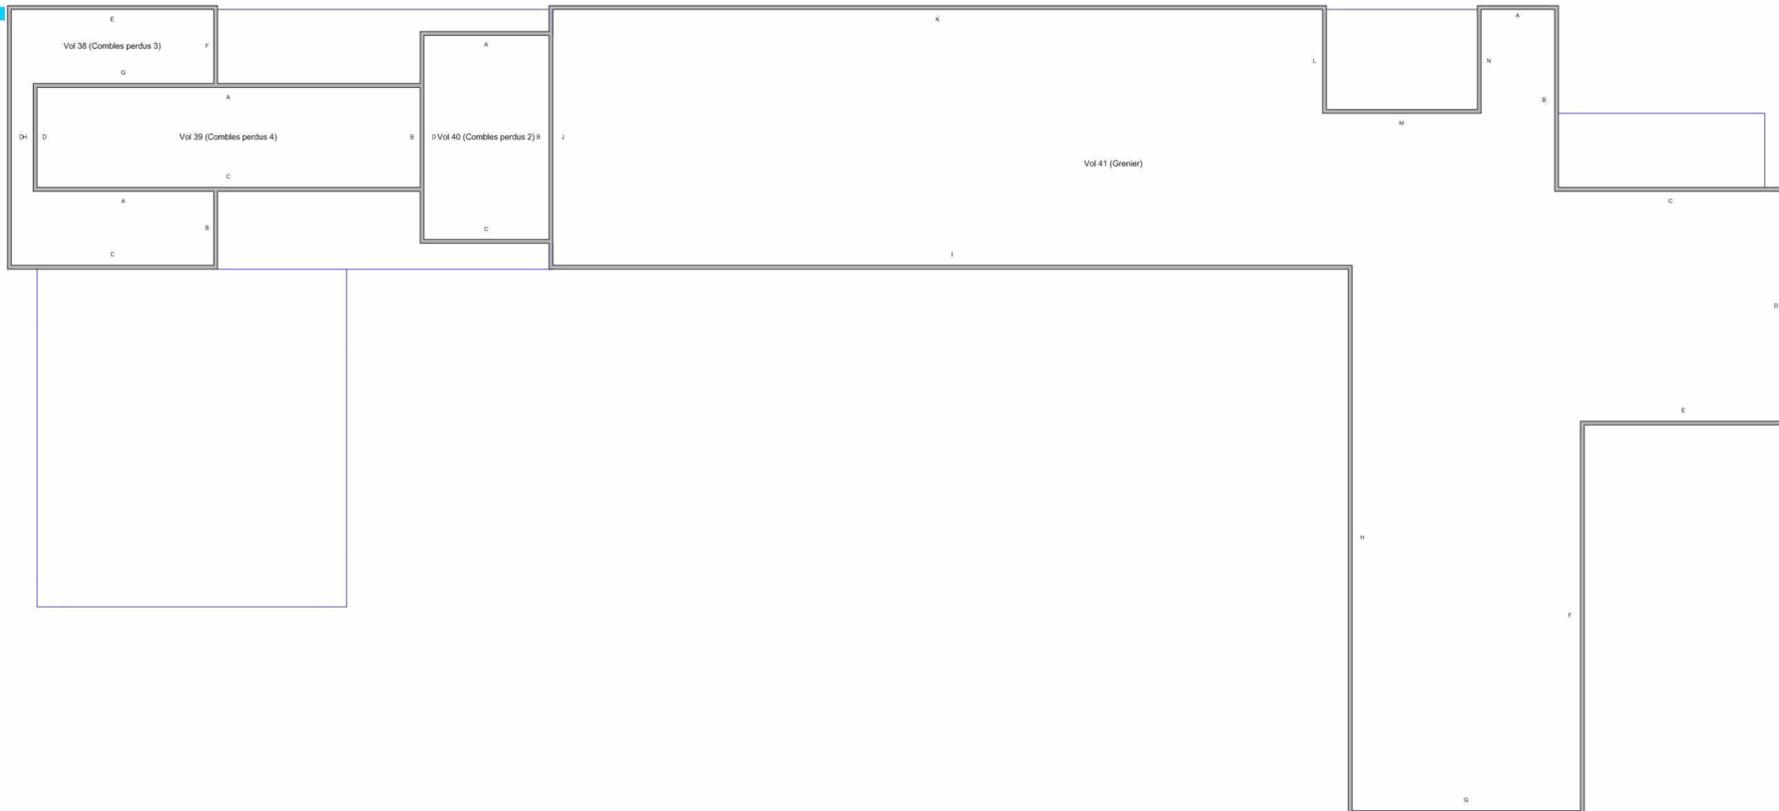
- Élément classe 1 (positive non dégradé)
- Élément classe 2 (positive en état d'usage)
- Élément classe 3 (positive dégradé)

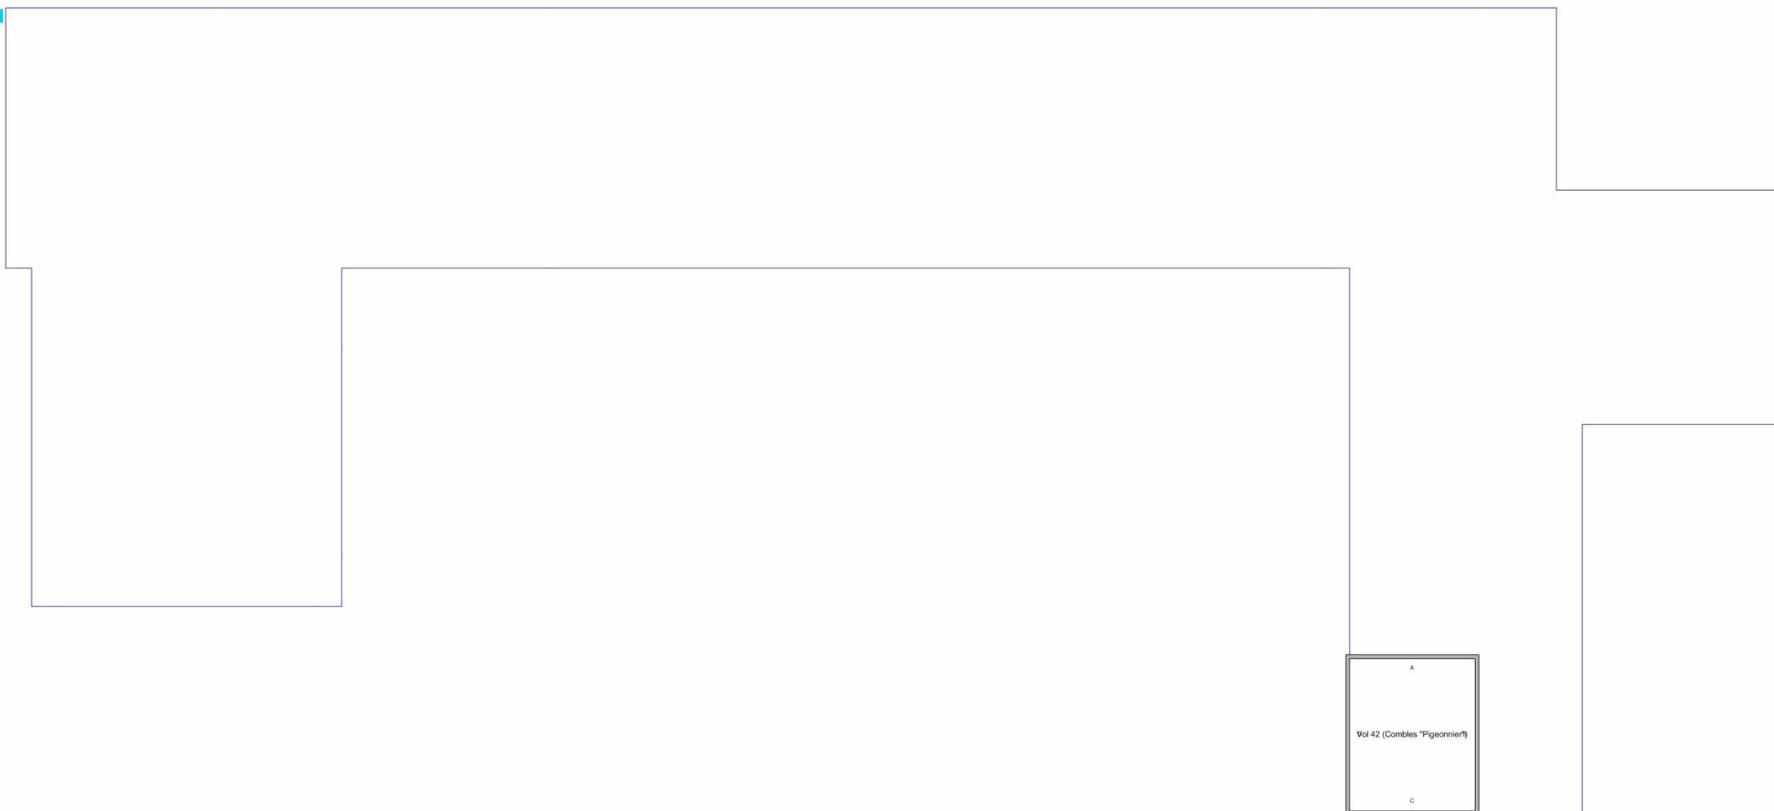
- Élément classe 1 (positive non dégradé)
- Élément classe 2 (positive en état d'usage)
- Élément classe 3 (positive dégradé)

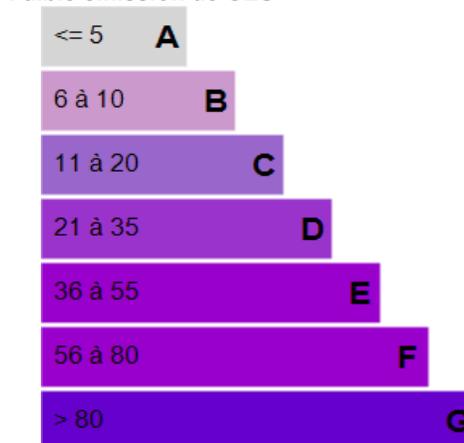
Estimation des émissions : 48,66 kg_{eq}CO₂/m².an

Faible émission de GES

Forte émission de GES
