DOSSIER DE DIAGNOSTICS TECHNIQUES

Réf dossier n°MB23061105

Type de bien : **Maison individuelle**

Adresse du bien :

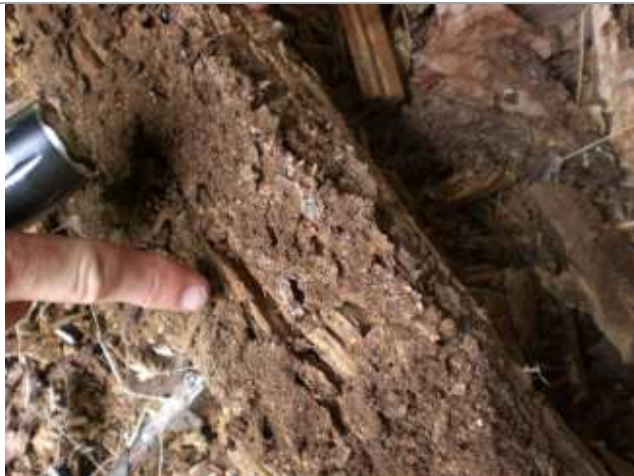
ANNEXE 1 - FICHE D'IDENTIFICATION ET DE COTATION

Exterieur	13 Extérieur  		Absence d'indice caractéristique de présence de termites.
Dépendance	14 Atelier  	Porte bois , Huisserie bois , Plancher bas béton , Murs pierre , Plafond Solivage bois -Plafond bois	Absence d'indice caractéristique de présence de termites.
Dépendance	15 Appentis  	Plancher bas terre battue , Murs pierre , Plafond plaques ondulées + charpente bois	Présence de termites Bois gisants

Présences de termites sur bois au sol
