Notre référence : DIA-RTU03-1401-035

*Les Granges
24260 MAUZENS ET MIREMONT
Maison individuelle*

RAPPORT DE MISSION DE REPERAGE DES MATERIAUX ET PRODUITS CONTENANT DE L'AMIANTE POUR L'ETABLISSEMENT DU CONSTAT ETABLI A L'OCCASION DE LA VENTE D'UN IMMEUBLE BATI

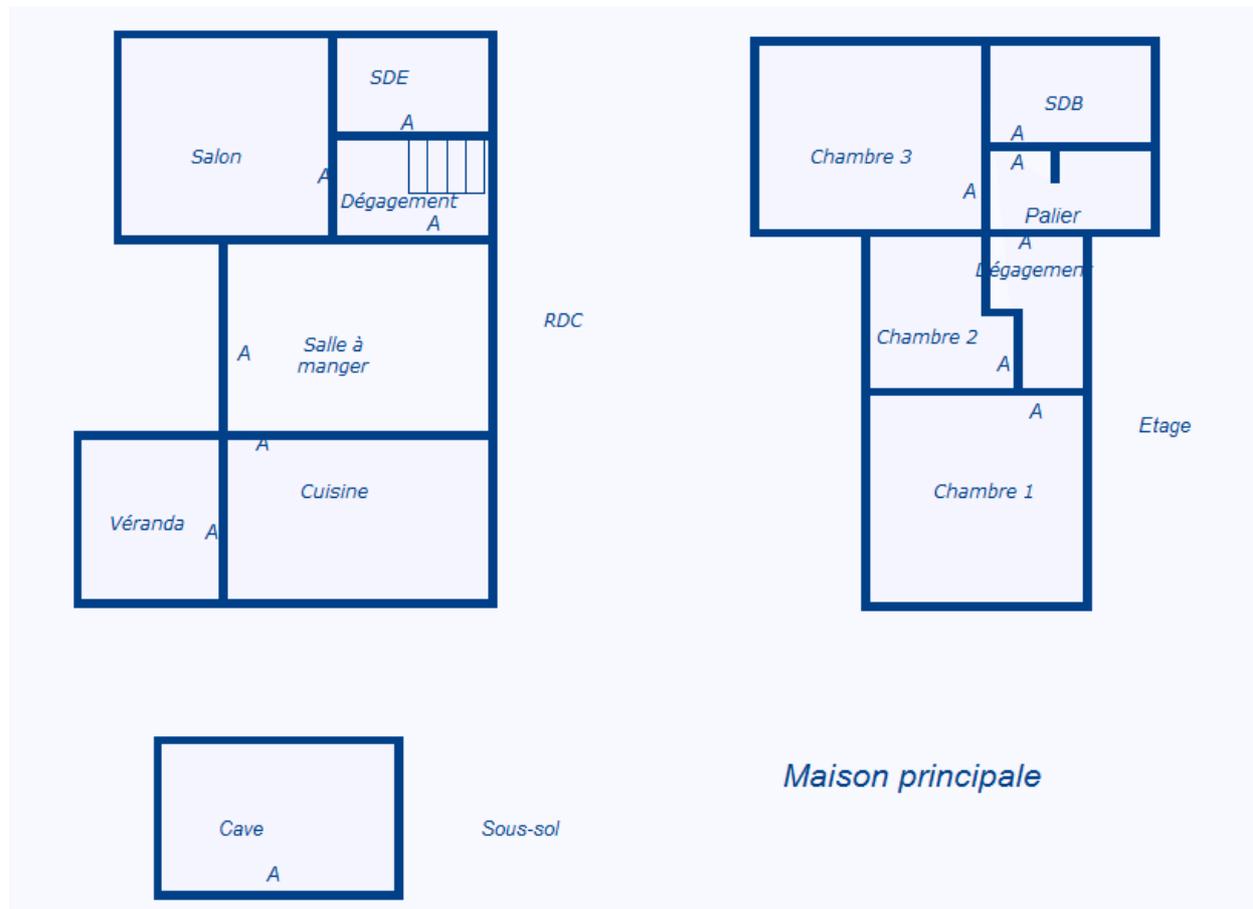
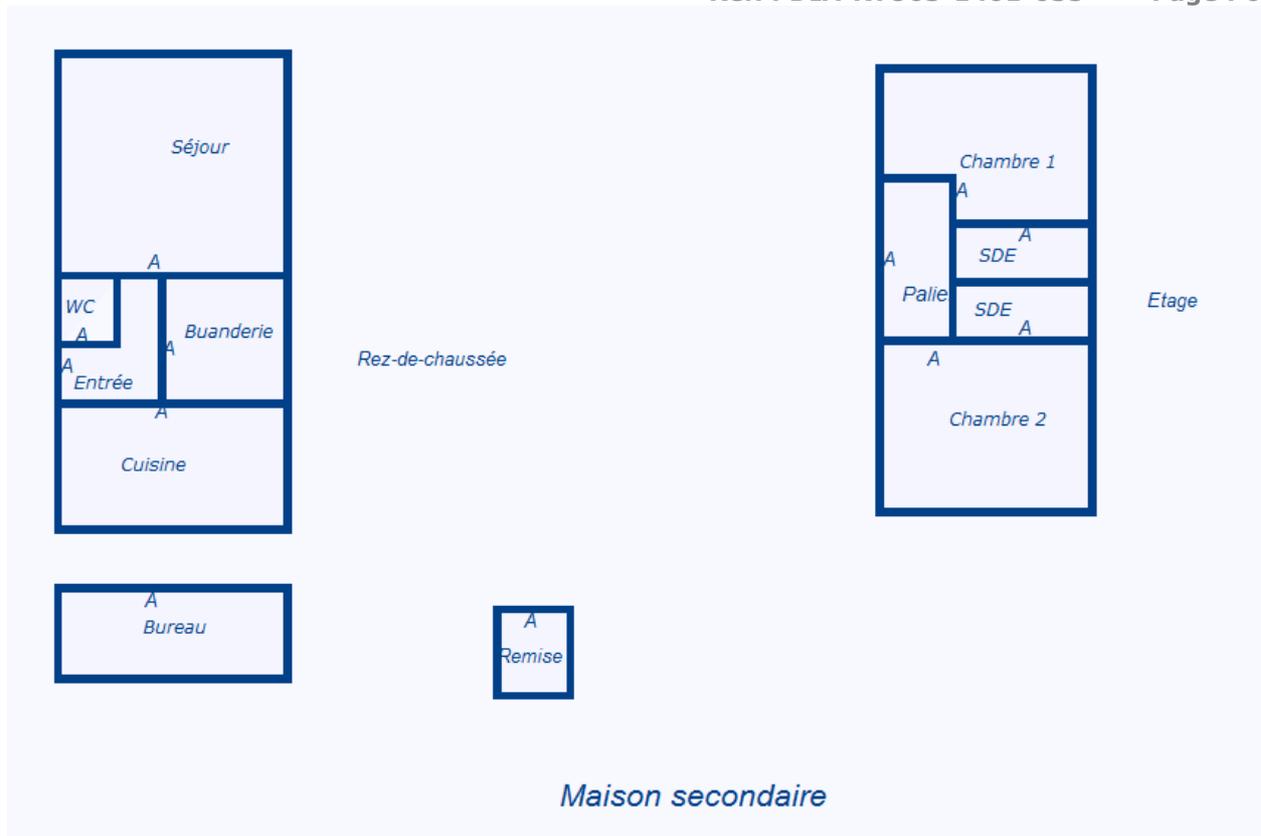
17- CROQUIS PERMETTANT DE LOCALISER LES PRELEVEMENTS ET LES MATERIAUX OU PRODUITS CONTENANT DE L'AMIANTE

Sans objet

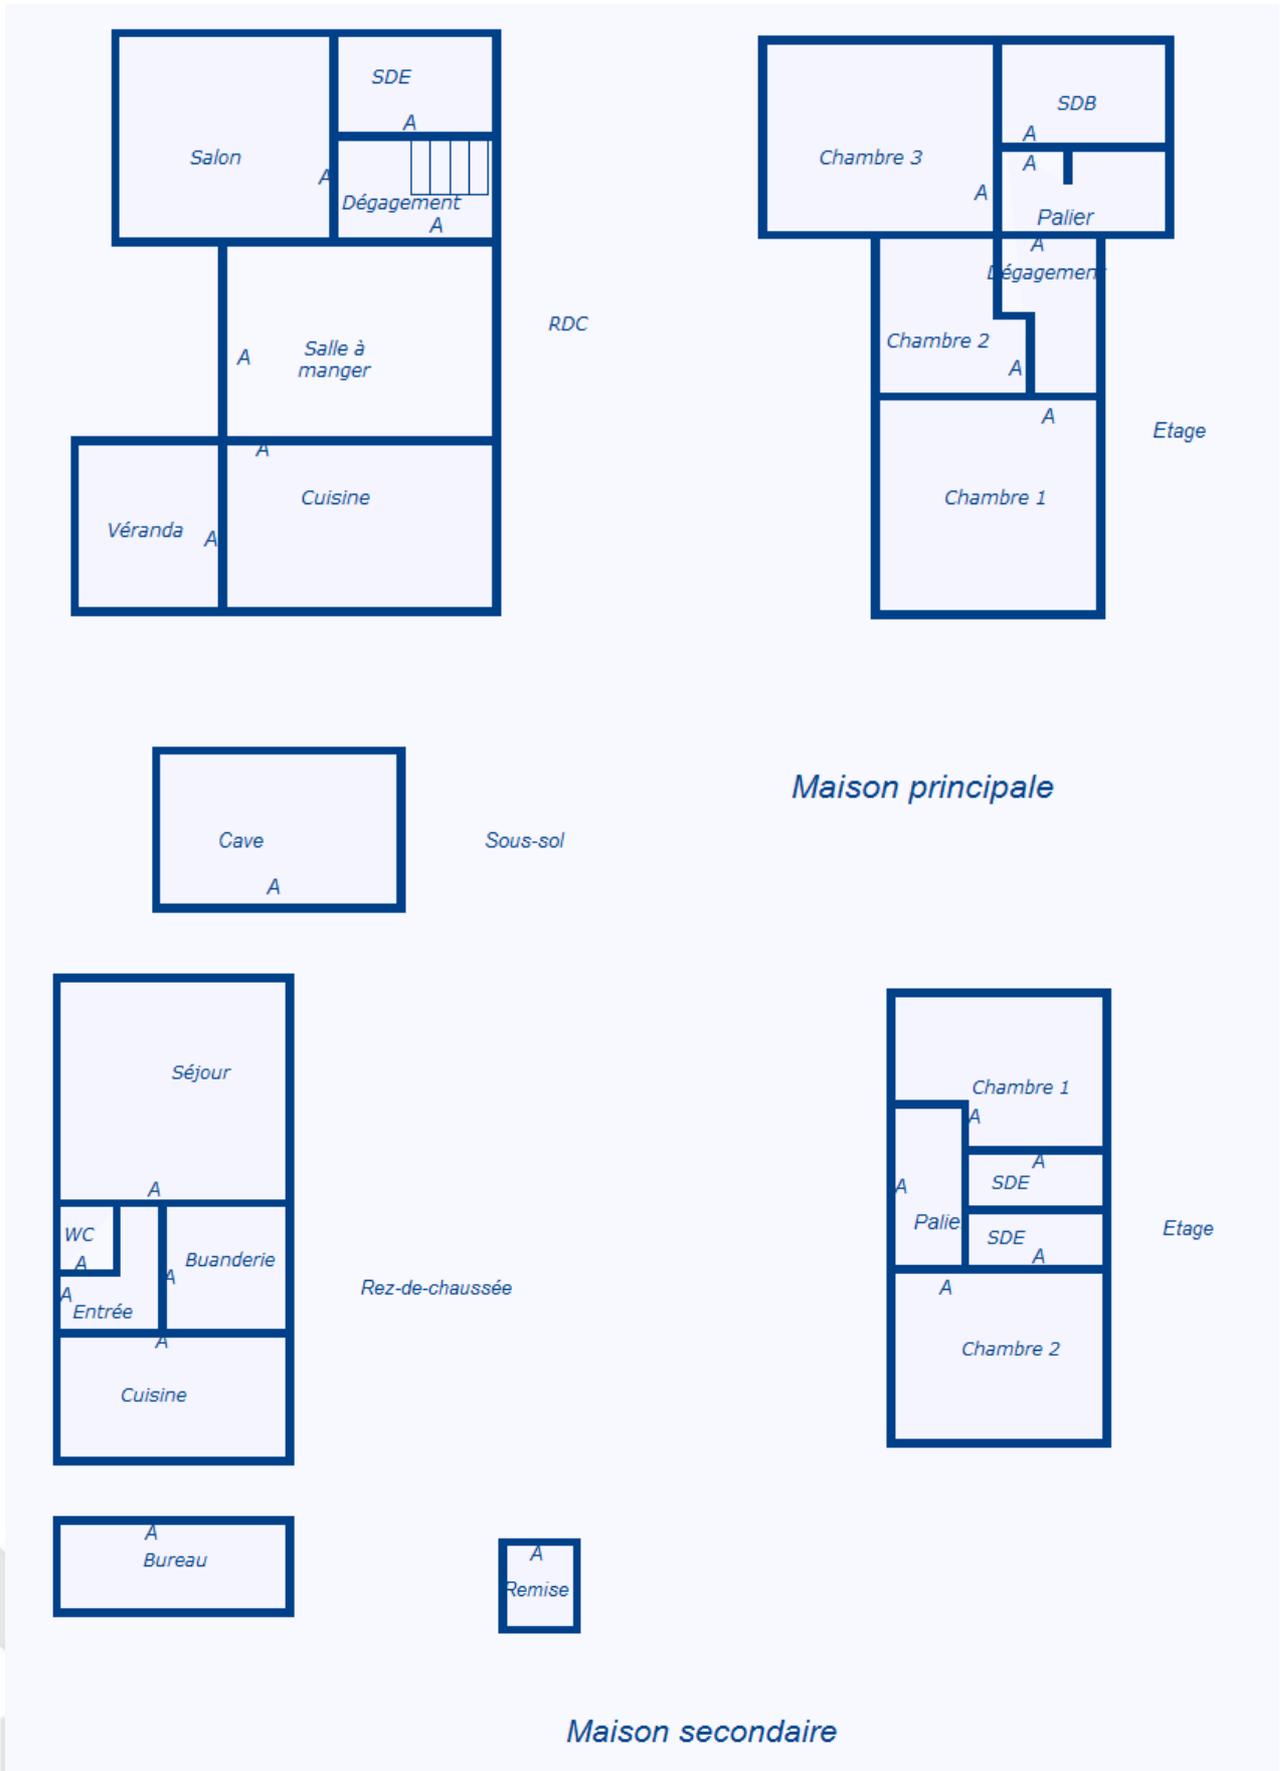
J SCHEMA DU CONSTAT

TERMITES	<i>ABSENCE</i>	<i>L'investigation menée (cf. conditions particulières d'exécution) n'a pas permis de repérer la présence de termites en activité ou des indices d'infestation de termites.</i>
----------	----------------	---

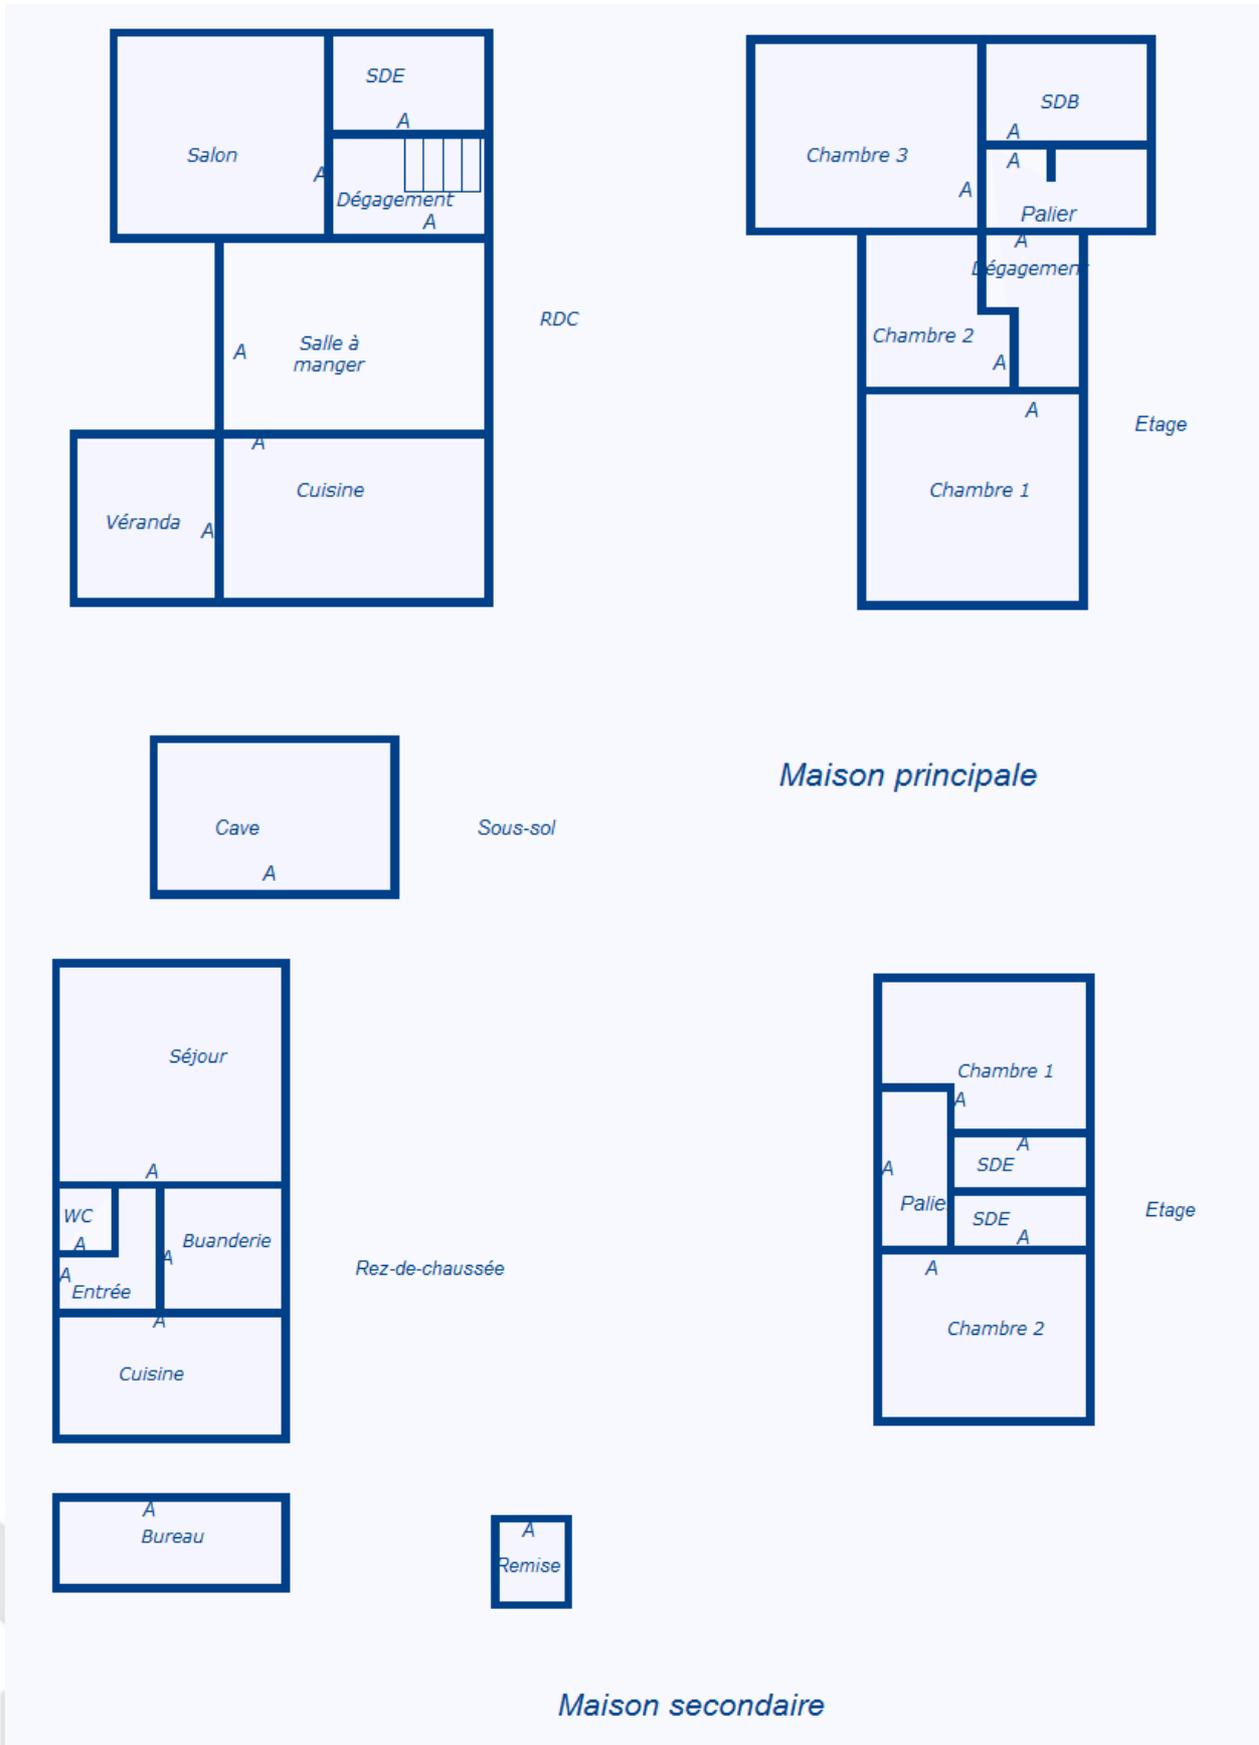
SCHEMA DU CONSTAT DE RISQUE D'EXPOSITION AU PLOMB

PLOMB	ABSENCE	<i>Absence totale de revêtements contenant du plomb.</i>
BÂTI	ABSENCE	<i>de situation(s) de dégradation du bâti ou de risque de saturnisme infantile.</i>

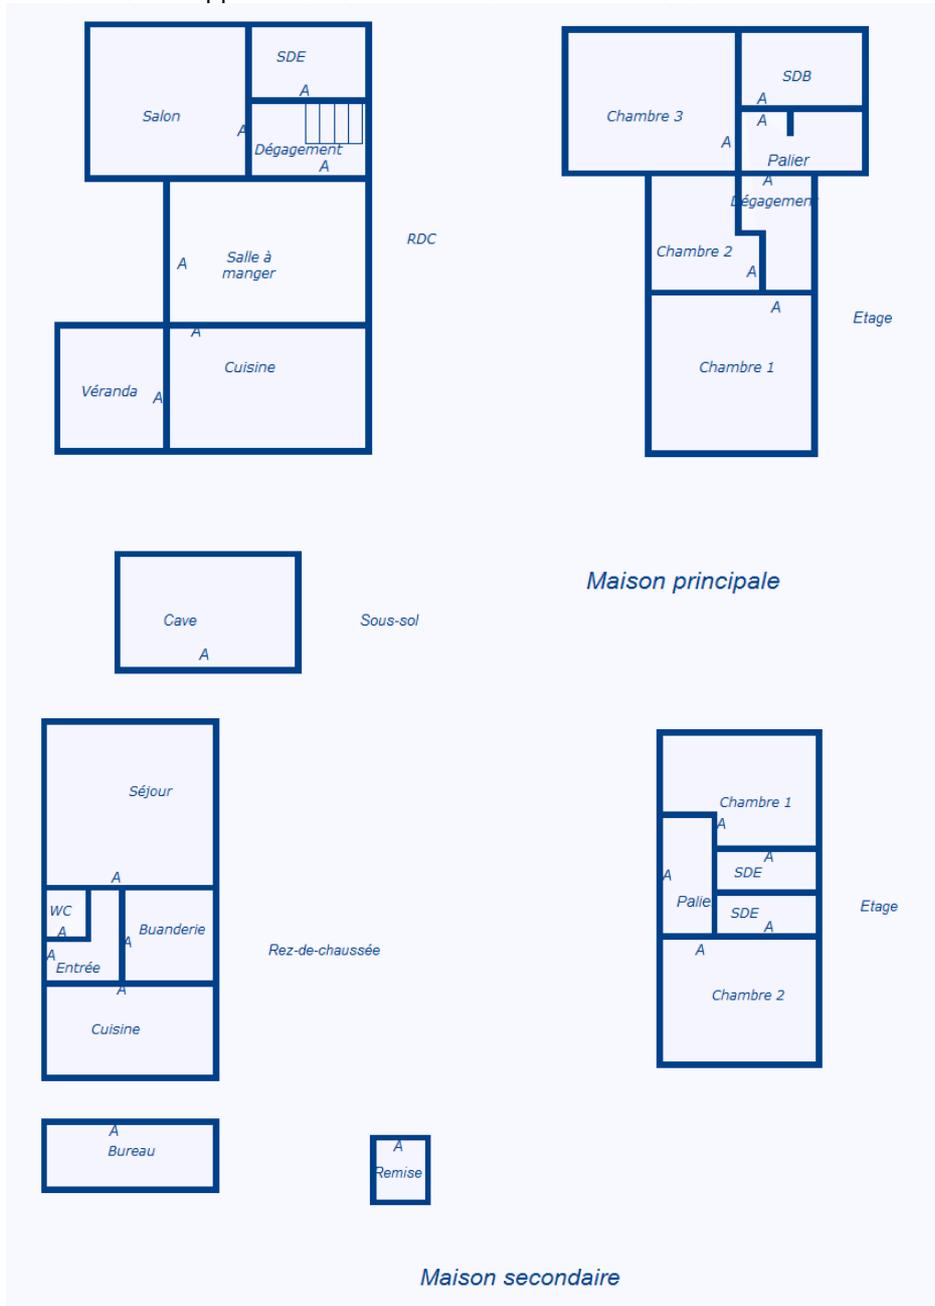
SCHEMA DE REPERAGE

Le présent schéma de repérage est un schéma de circulation permettant de localiser les éléments repérés dans les différents rapports. Il est non coté et non contractuel.
