Dossier de Diagnostics Techniques

Numéro de dossier : DAB-2019-08-1925-CHE
Date du repérage : 30/08/2019

Localisation du ou des bâtiments :
Département : ... **Dordogne**
Adresse : **32 Cité du Président Salvador Allende**
Commune : **24290 MONTIGNAC**
Références cadastrales non communiquées
Type de bien : **Maison**
Désignation et situation du ou des lots de copropriété :
Ce bien ne fait pas partie d'une copropriété
Périmètre de repérage :
Ensemble de la propriété

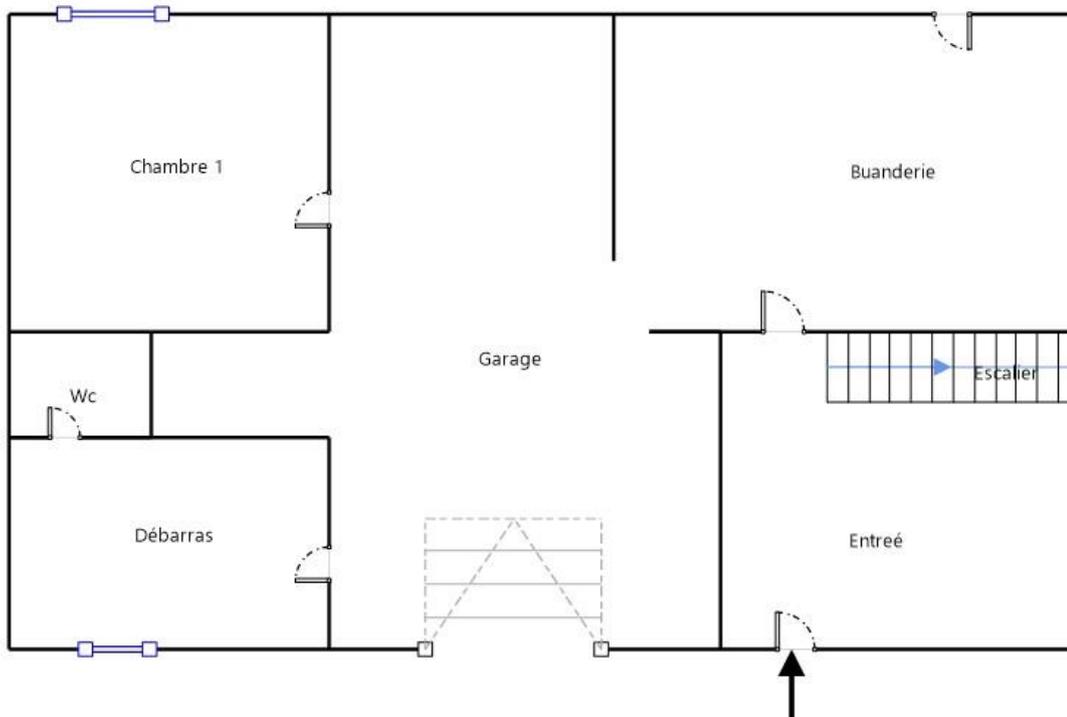
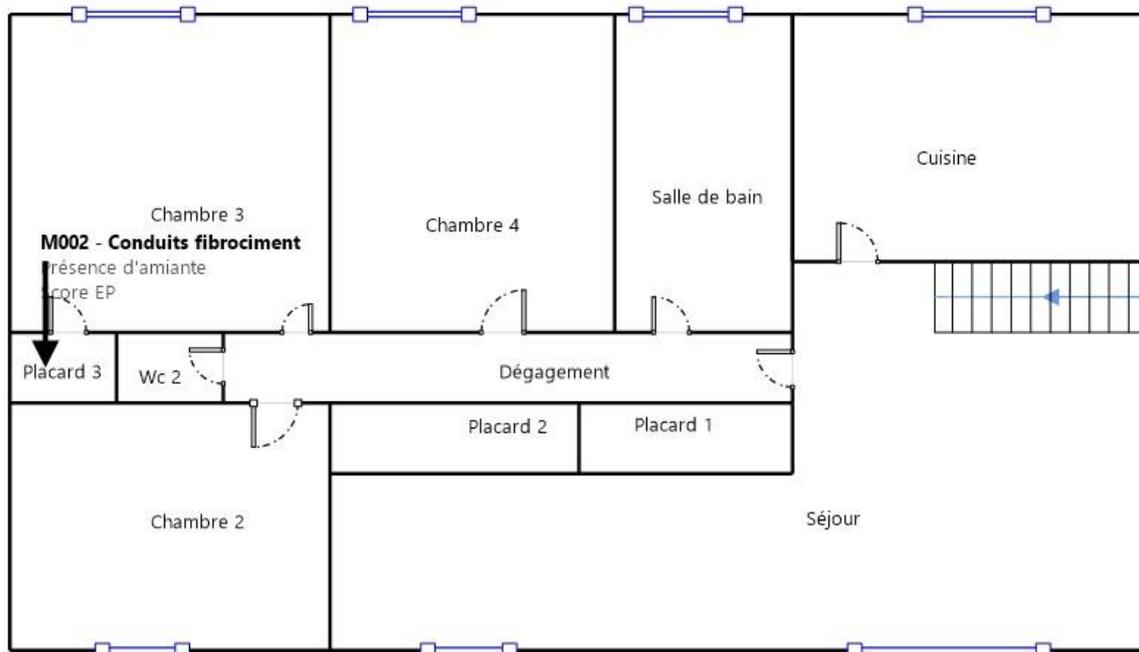
7.1 - Annexe - Schéma de repérage

Localisation	Identifiant + Description	Conclusion (justification)	Etat de conservation** et préconisations*	Photo
1er étage - Placard 3	<p>Identifiant: M002 Description: Conduits fibrociment Liste selon annexe.13-9 du CSP : B</p>	Présence d'amiante (sur jugement de l'opérateur)	<p>Matériau non dégradé</p> <p>Résultat EP**</p> <p>Préconisation : Il est recommandé de réaliser une évaluation périodique.</p>

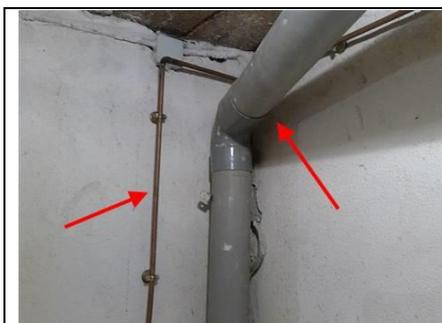
Photo n° PhA001
Localisation : Garage - Wc
Ouvrage : Conduits de fluides (air, eau, autres fluides)
Partie d'ouvrage : Conduits
Description : Conduits pvc et cuivre

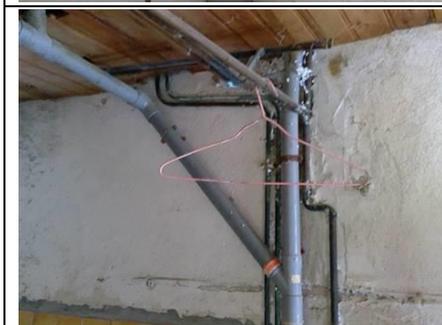
Photo n° PhA003
Localisation : Garage - Buanderie
Ouvrage : Conduits de fluides (air, eau, autres fluides)
Partie d'ouvrage : Conduits
Description : Conduits cuivre et pvc

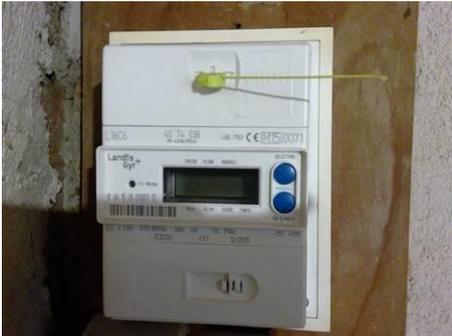
<p>Photo du Compteur électrique</p>

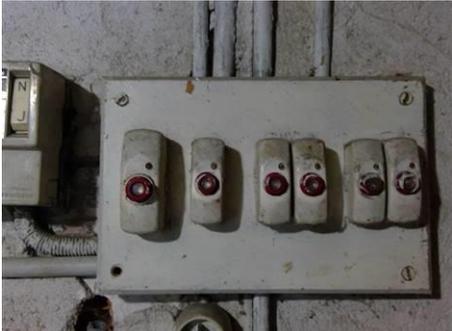
<p>Photo n° PhEle002 B11 a3 Il n'y a aucun dispositif différentiel à haute sensibilité inf. ou égal à 30 mA.</p>

4. La liaison équipotentielle et installation électrique adaptées aux conditions particulières des locaux contenant une douche ou une baignoire	Local contenant une baignoire ou une douche : l'installation électrique ne répond pas aux prescriptions particulières appliquées à ce local (adéquation entre l'emplacement où est installé le matériel électrique et les caractéristiques de ce dernier – respect des règles de protection contre les chocs électriques liées aux zones). Recommandations : Absence de DDHS 30 mA

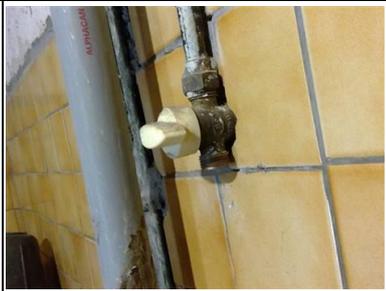
Points de contrôle ⁽³⁾ (selon la norme)	Anomalies observées (A1 ⁽⁴⁾ , A2 ⁽⁵⁾ , DGI ⁽⁶⁾ , 32c ⁽⁷⁾)	Libellé des anomalies et recommandations	Photos
C.7 - 8b Robinet de commande d'appareil	A2	L'extrémité du robinet de commande ou de la tuyauterie en attente n'est pas obturée. (Robinet en attente) Recommandations : (Buanderie) L'extrémité du robinet en attente n'est pas obturée ; Poser ou faire poser un bouchon par un installateur gaz qualifié sur l'extrémité du robinet (Garage - Buanderie) Risque(s) constaté(s) : Dégagement de gaz et donc un risque d'explosion

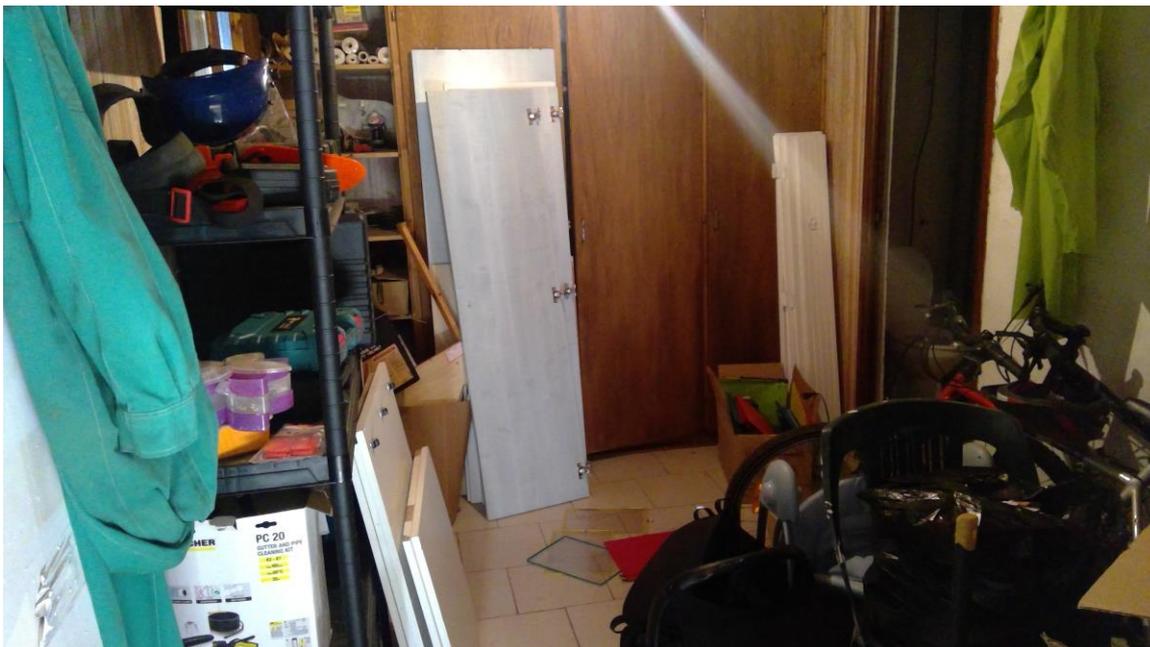
Debarras encombré

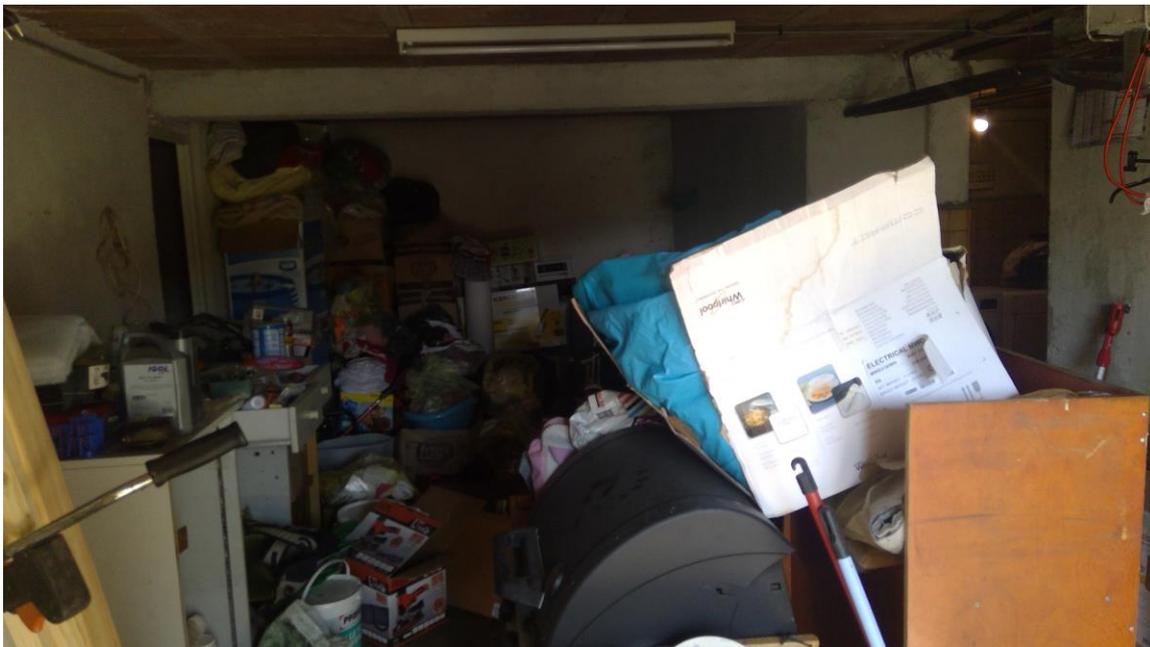
Garage encombré

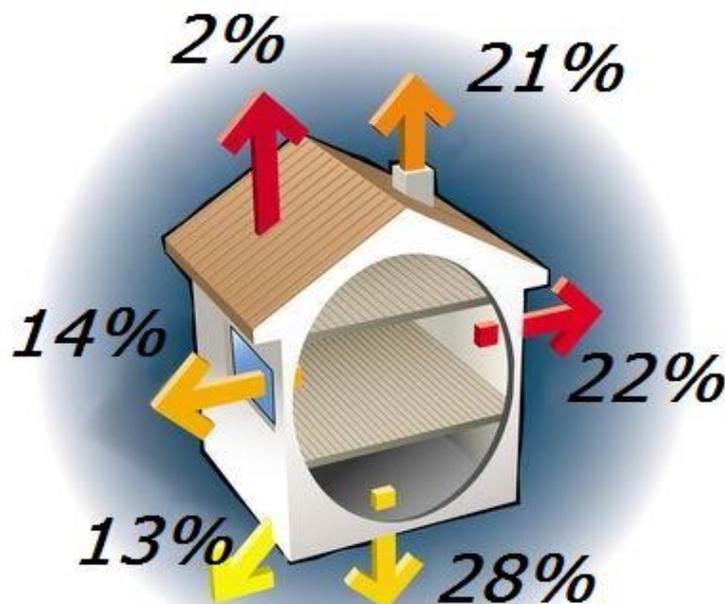
Répartition graphique des déperditions

Plancher bas : Dalle béton donnant sur un terre-plein Plancher lourd type, entrevous terre-cuite, poutrelles béton donnant sur un local chauffé Plancher lourd type, entrevous terre-cuite, poutrelles béton donnant sur un garage	Rapport d'entretien ou d'inspection des chaudières joint : Néant	
Énergies renouvelables Type d'équipements présents utilisant des énergies renouvelables : Néant		Quantité d'énergie d'origine renouvelable : 0 kWh _{EP} /m ² .an
