DOSSIER DE DIAGNOSTIC TECHNIQUE

ETABLI LE JEUDI 25 JUIN 2015

PROPRIETAIRE	ADRESSE DES LOCAUX VISITES
Mme RELF Victoria La Cornédie 24260 SAINT-AVIT-DE-VIALARD	AUTRE LA CORNEDIE 24260 SAINT-AVIT-DE-VIALARD

REF DOSSIER : ATPEZ-15-809

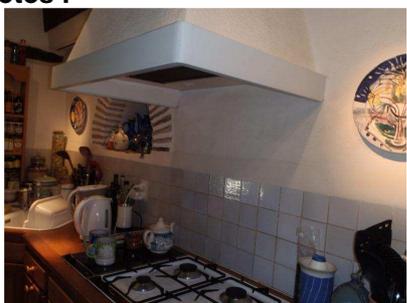
Appareil : Table de cuisson- -			
Pt. de contrôle (3)	A1 (4), A2 (5) ou DGI (6) 32c (7)	Pièce/ Local	Risque
C15.20.6	A1	Manoir/Cuisine/Salle a manger	Risque d'intoxication au monoxyde de carbone (CO) causée par une mauvaise évacuation des produits de combustion.
Anomalie : la sortie d'air du local équipé ou prévu pour un appareil d'utilisation autre que cuisson est constituée par une hotte.			Photos :

Préconisations : Modifier la sortie d'air dans le local équipé ou prévu pour un appareil d'utilisation et qui est constituée par une hotte aspirante ne répondant pas aux critères d'installation.

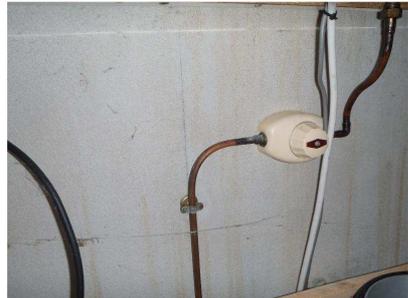
Appareil : Table de cuisson- -			
Pt. de contrôle (3)	A1 (4), A2 (5) ou DGI (6) 32c (7)	Pièce/ Local	Risque
C7.8a2	A1	Manoir/Cuisine/Salle a manger	L'absence de robinet ou son inaccessibilité excluent la possibilité de couper l'arrivée du gaz à l'appareil (par exemple, dans le cas de dé-raccordement accidentel ou de rupture du tube souple, pour son remplacement ou en cas d'incident sur l'appareil). Il existe un risque de fausse manœuvre si un robinet n'est pas obturé par un bouchon alors qu'il ne dessert aucun appareil. Cette fausse manœuvre peut entraîner un dégagement incontrôlé de gaz et donc un risque d'explosion. Le même risque existe si une tuyauterie en aval d'un robinet n'est pas obturée par un bouchon vissé, alors qu'elle n'est raccordée à aucun appareil.
Anomalie : Au moins un robinet de commande d'appareil n'est pas accessible.			Photos :

Préconisations : Rendre le robinet de commande accessible.

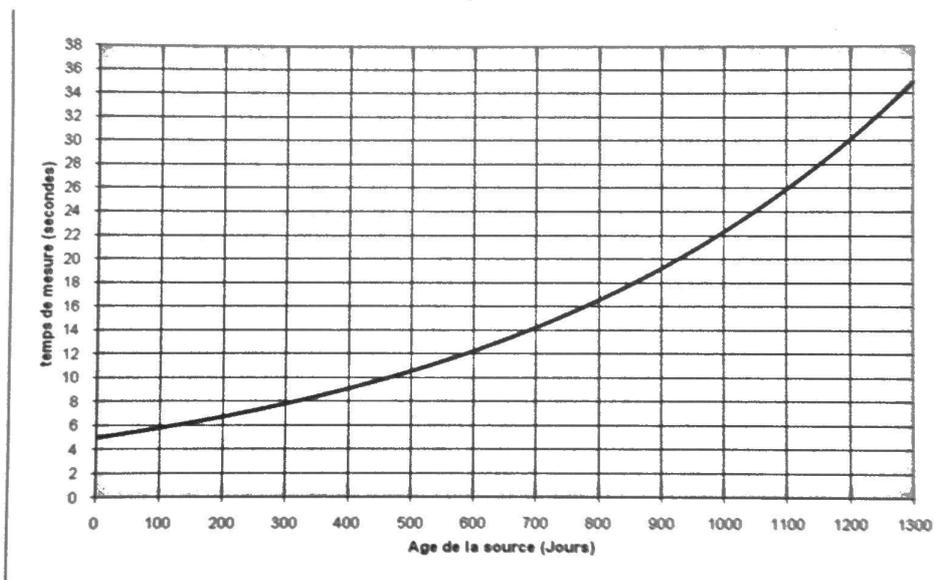
Le temps de mesure doit être augmenté au fur et à mesure de la décroissance d'activité de la source conformément au diagramme ci-dessous

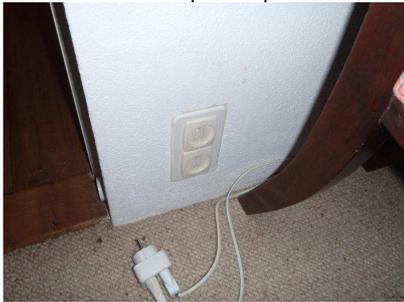
N° Article (1)	Libellé des anomalies	Mesure compensatoire correctement mise en œuvre	
		Article (2)	Libellé (3)
B3.3.04a	La connexion à la liaison équipotentielle principale de certaines canalisations métalliques de gaz, d'eau, de chauffage central et de conditionnement, n'est pas visible.		
B3.3.06a	Des circuits ne comportent pas de conducteur de protection relié à la terre.

B3.3.06.1	Lorsque les conducteurs de protection reliés à la prise de terre ne sont pas distribués ou partiellement (B.3.3.6 a), la mesure compensatoire suivante est correctement mise en œuvre : • protection du (des) circuit (s) concerné (s) ou de l'ensemble de l'installation électrique par au moins un dispositif différentiel à haute sensibilité ≤ 30 mA.

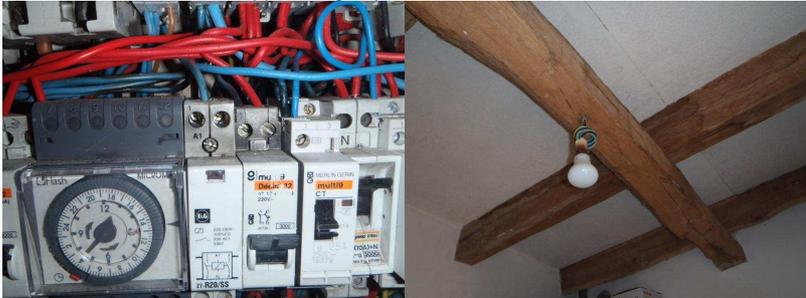
N° Article (1)	Libellé des anomalies	Mesure compensatoire correctement mise en œuvre	
		Article (2)	Libellé (3)
B4.3h	Des conducteurs ou des appareillages présentent des traces d'échauffement.
