## DOSSIER DE DIAGNOSTICS TECHNIQUES

Référence : 2023-1101-DALE

**Maison individuelle**

**19 rue Michel de Montaigne**

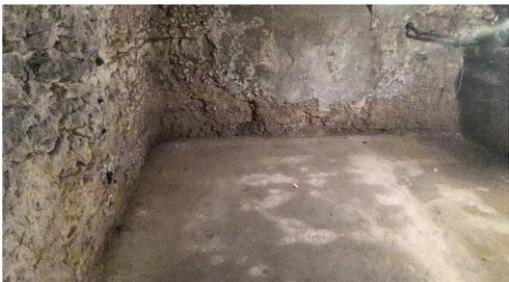
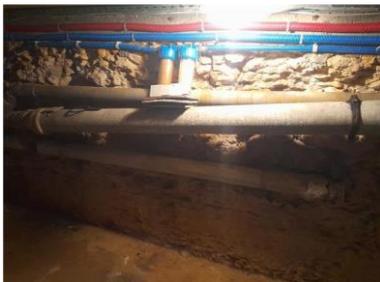
| ELEMENT : Conduit de fluide, en fibro-ciment | | |
|---|--|---|
| DALE | 2023-1101-DALE | 1er SS - Cave n°1 |

| N° Local | Local | Etage | Elément | Zone | Matériau / Produit | Liste | Critère(s) ayant permis de conclure | Etat de dégradation | Photo |
|---|---|---|---|---|---|---|---|---|---|
| 1 | Cave n°1 | 1er SS | Conduit de fluide, en fibro-ciment | A | | B | Jugement personnel | Matériaux non dégradé | |

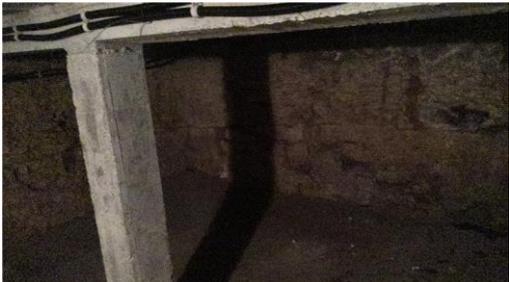
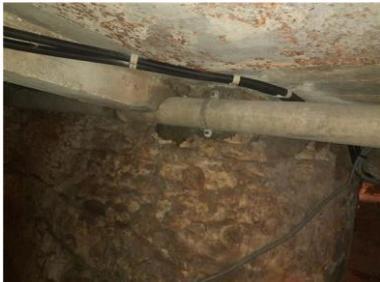
| ELEMENT : Conduit de fluide, en fibro-ciment | | |
|---|--|---|
| DALE | 2023-1101-DALE | 1er SS - Cave n°2 |

| N° Local | Local | Etage | Elément | Zone | Matériau / Produit | Liste | Critère(s) ayant permis de conclure | Etat de dégradation | Photo |
|---|---|---|---|---|---|---|---|---|---|
| 2 | Cave n°2 | 1er SS | Conduit de fluide, en fibro-ciment | A | | B | Jugement personnel | Matériaux non dégradé | |

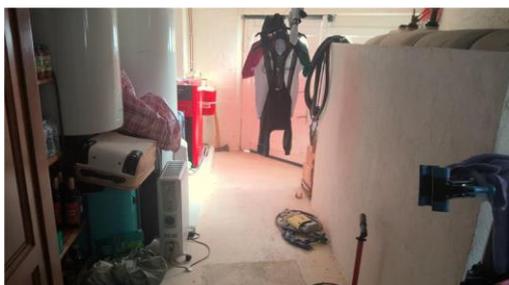
| DALE | 2023-1101-DALE | 1er SS - Cellier |

| N° Local | Local | Etage | Elément | Zone | Matériau / Produit | Liste | Critère(s) ayant permis de conclure | Etat de dégradation | Photo |
|---|---|---|---|---|---|---|---|---|---|
| 3 | Cellier | 1er SS | Couverture | A | | B | Jugement personnel | Matériaux non dégradé | |

| ELEMENT : Conduit de fluide, en fibro-ciment | | |
|---|--|---|
| ELEMENT : Couverture | | |

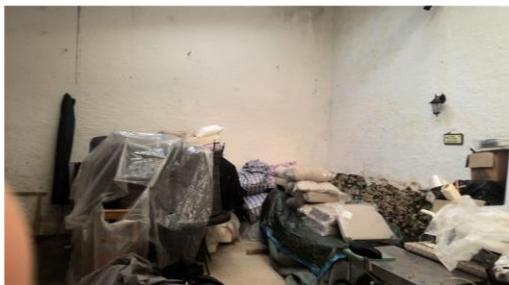
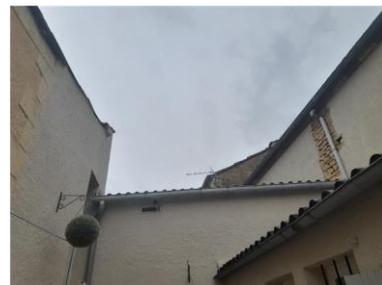
| <b>ELEMENT : Couverture en fibro-ciment</b> | | |
|--|---|---|
| DALE | 2023-1101-DALE | RDC - Atelier n°1 |

| N° Local | Local | Etage | Elément | Zone | Matériau / Produit | Liste | Critère(s) ayant permis de conclure | Etat de dégradation | Photo |
|---|---|---|---|---|---|---|---|---|---|
| 16 | Atelier n°1 | RDC | Couverture en fibro-ciment | A | | B | Jugement personnel | Matériaux non dégradé | |

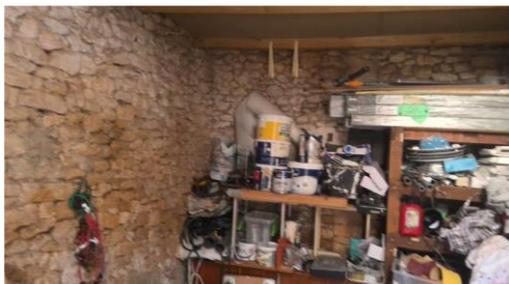
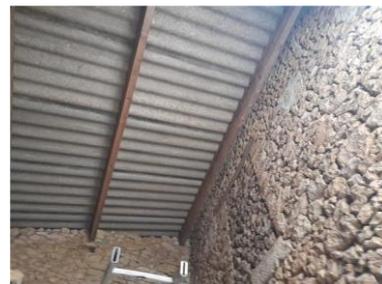
| <b>ELEMENT : Couverture en fibro-ciment</b> | | |
|---|--|---|
| DALE | 2023-1101-DALE | RDC - Atelier n°2 |

| N° Local | Local | Etage | Elément | Zone | Matériau / Produit | Liste | Critère(s) ayant permis de conclure | Etat de dégradation | Photo |
|---|---|---|---|---|---|---|---|---|---|
| 17 | Atelier n°2 | RDC | Couverture en fibro-ciment | A | | B | Jugement personnel | Matériaux non dégradé | |

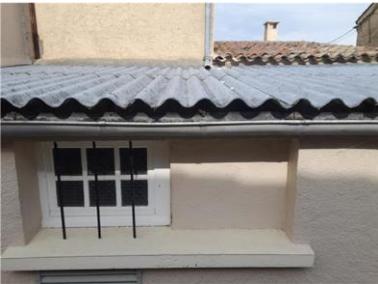
| DALE | 2023-1101-DALE | 1er - Combles non aménagé n°1 |

| N° Local | Local | Etage | Elément | Zone | Matériau / Produit | Liste | Critère(s) ayant permis de conclure | Etat de dégradation | Photo |
|---|---|---|---|---|---|---|---|---|---|
| 27 | Combles non aménagés n°1 | 1er | Couverture, Fibro-ciment | A | | B | Jugement personnel | Matériaux non dégradé | |

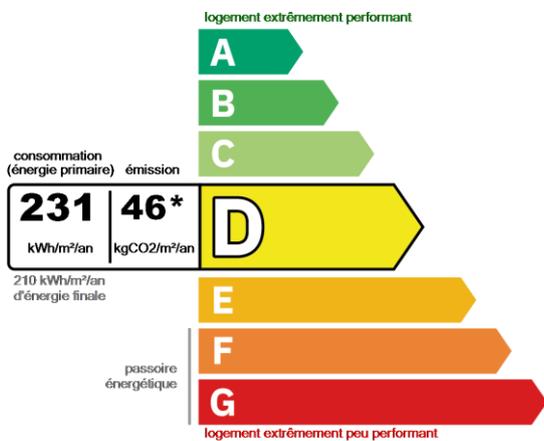
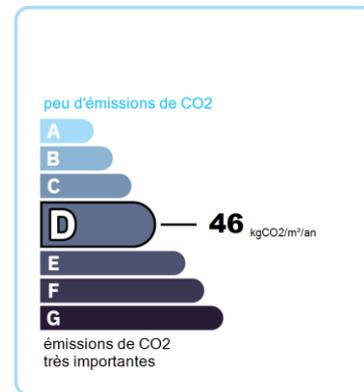
## Performance énergétique

Le niveau de consommation énergétique dépend de l'isolation du logement et de la performance des équipements. Pour l'améliorer, voir pages 5 à 6

Ce logement émet 9614 kg de CO<sub>2</sub> par an, soit l'équivalent de 49816 km parcourus en voiture. Le niveau d'émissions dépend principalement des types d'énergies utilisées (bois, électricité, gaz, fioul, etc.)

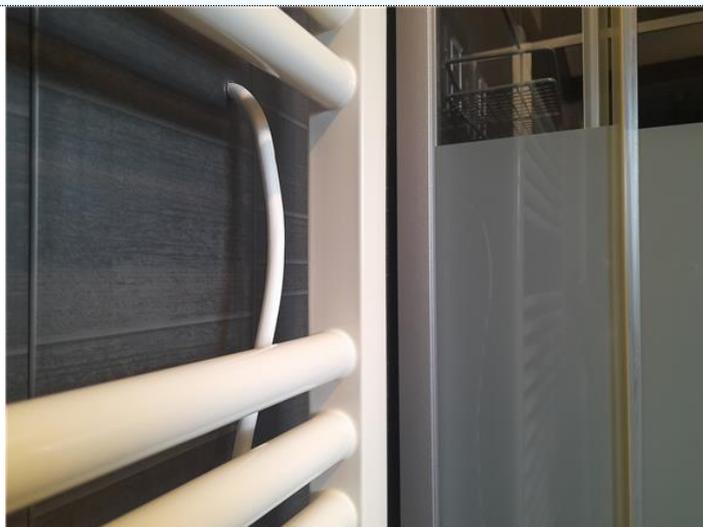
Point de contrôle N° B.6.3.1 a)

**Description :** Local contenant une baignoire ou une douche : l'installation électrique ne répond pas aux prescriptions particulières appliquées à ce local (adéquation entre l'emplacement où est installé le MATERIEL ELECTRIQUE et les caractéristiques de ce dernier – respect des règles de protection contre les chocs électriques liées aux zones).

**Observation(s)** Prises et radiateurs dans le zonage 2

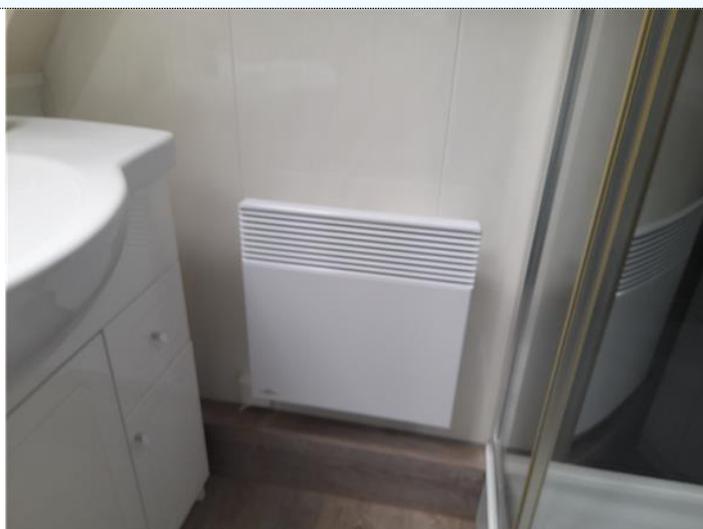
Point de contrôle N° B.6.3.1 a)

**Description :** Local contenant une baignoire ou une douche : l'installation électrique ne répond pas aux prescriptions particulières appliquées à ce local (adéquation entre l'emplacement où est installé le MATERIEL ELECTRIQUE et les caractéristiques de ce dernier – respect des règles de protection contre les chocs électriques liées aux zones).

**Observation(s)** Prises et radiateurs dans le zonage 2

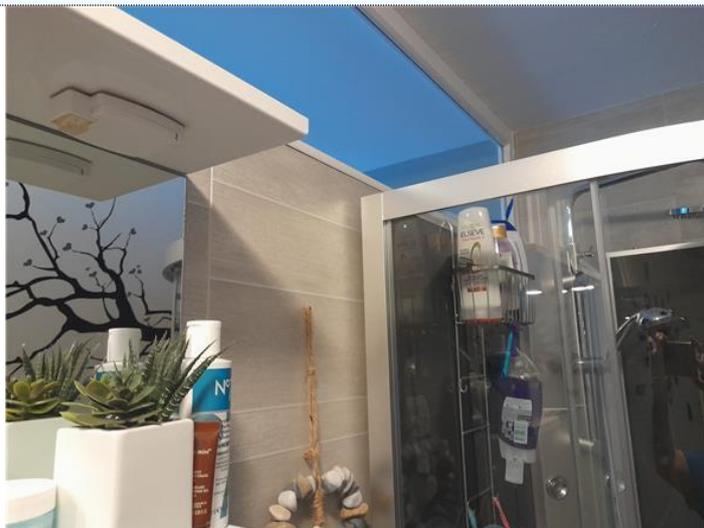
**Point de contrôle N° B.6.3.1 a)**

| <u>Description :</u> | Local contenant une baignoire ou une douche : l'installation électrique ne répond pas aux prescriptions particulières appliquées à ce local (adéquation entre l'emplacement où est installé le MATERIEL ELECTRIQUE et les caractéristiques de ce dernier – respect des règles de protection contre les chocs électriques liées aux zones). |
| <u>Observation(s)</u> | Prises et radiateurs dans le zonage 2 |

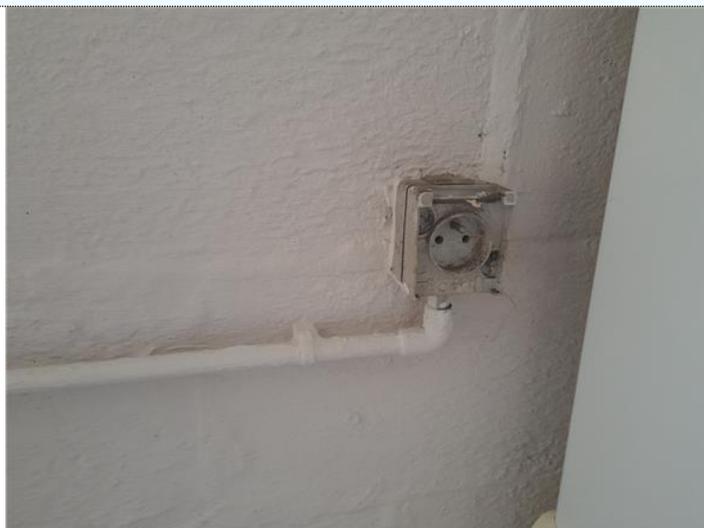
**Point de contrôle N° B.7.3 a)**

| <u>Description :</u> | L'ENVELOPPE d'au moins un matériel est manquante ou détériorée. |
| <u>Observation(s)</u> | Manque le capot de la prise, manque caches au tableau, boîtes de dérivation abîmées, câbles non protégés par des goulottes, interrupteurs au tableau endommagés, interrupteurs mal fixés |

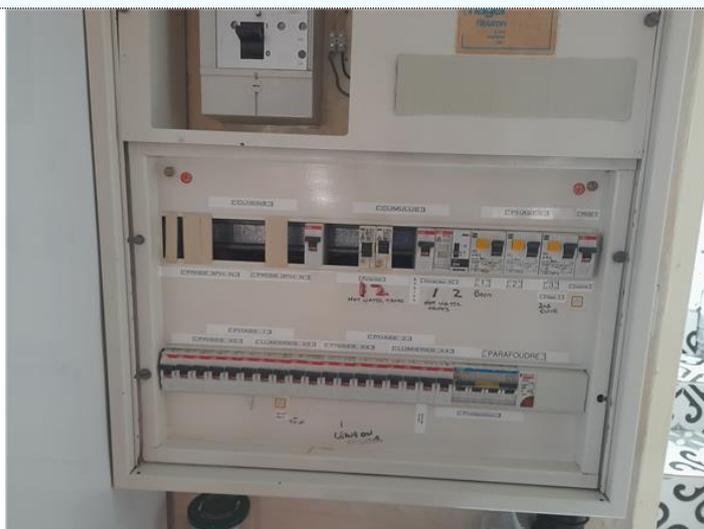
**Point de contrôle N° B.7.3 a)**

| <u>Description :</u> | L'ENVELOPPE d'au moins un matériel est manquante ou détériorée. |
| <u>Observation(s)</u> | Manque le capot de la prise, manque caches au tableau, boîtes de dérivation abîmées, câbles non protégés par des goulottes, interrupteurs au tableau endommagés, interrupteurs mal fixés |

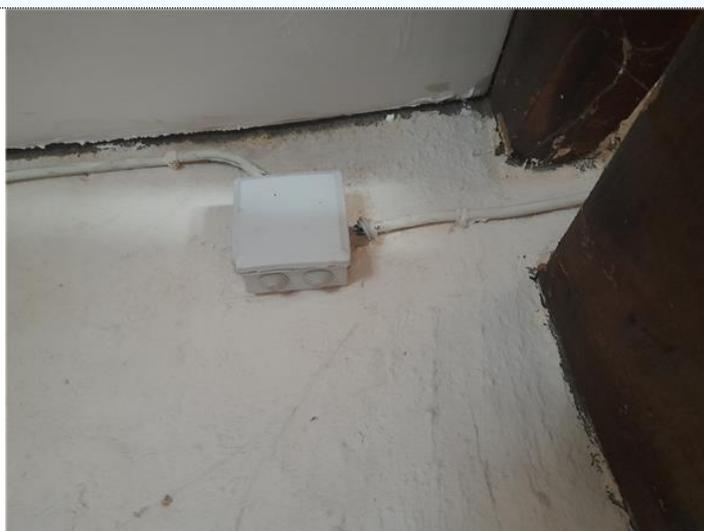
**Point de contrôle N° B.7.3 a)**

| <u>Description :</u> | L'ENVELOPPE d'au moins un matériel est manquante ou détériorée. |
| <u>Observation(s)</u> | Manque le capot de la prise, manque caches au tableau, boîtes de dérivation abîmées, câbles non protégés par des goulottes, interrupteurs au tableau endommagés, interrupteurs mal fixés |

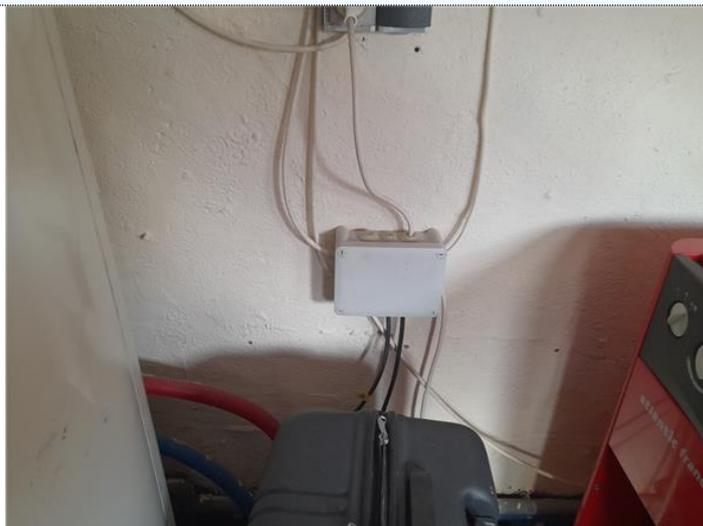
**Point de contrôle N° B.7.3 a)**

| <u>Description :</u> | L'ENVELOPPE d'au moins un matériel est manquante ou détériorée. |
| <u>Observation(s)</u> | Manque le capot de la prise, manque caches au tableau, boîtes de dérivation abîmées, câbles non protégés par des goulottes, interrupteurs au tableau endommagés, interrupteurs mal fixés |

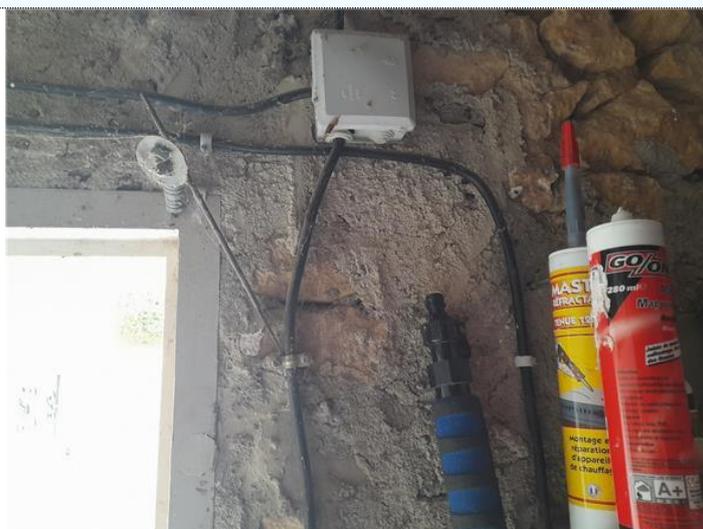
**Point de contrôle N° B.7.3 a)**

| <u>Description :</u> | L'ENVELOPPE d'au moins un matériel est manquante ou détériorée. |
| <u>Observation(s)</u> | Manque le capot de la prise, manque caches au tableau, boîtes de dérivation abîmées, câbles non protégés par des goulottes, interrupteurs au tableau endommagés, interrupteurs mal fixés |

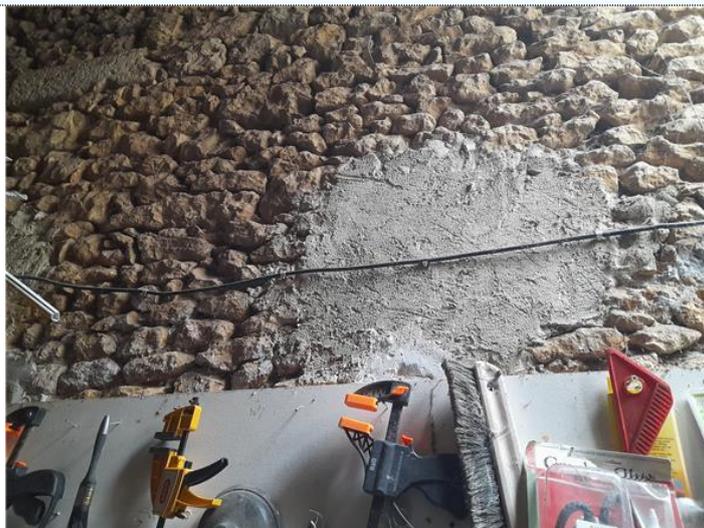
**Point de contrôle N° B.7.3 a)**

| <u>Description :</u> | L'ENVELOPPE d'au moins un matériel est manquante ou détériorée. |
| <u>Observation(s)</u> | Manque le capot de la prise, manque caches au tableau, boîtes de dérivation abîmées, câbles non protégés par des goulottes, interrupteurs au tableau endommagés, interrupteurs mal fixés |

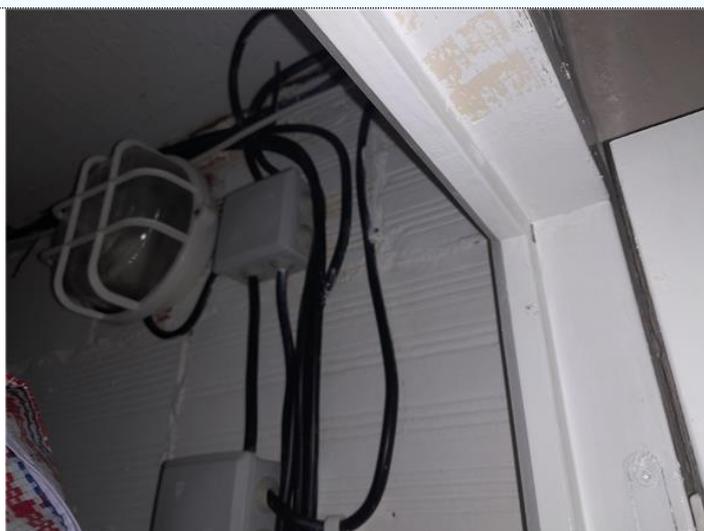
**Point de contrôle N° B.7.3 a)**

| <u>Description :</u> | L'ENVELOPPE d'au moins un matériel est manquante ou détériorée. |
| <u>Observation(s)</u> | Manque le capot de la prise, manque caches au tableau, boîtes de dérivation abîmées, câbles non protégés par des goulottes, interrupteurs au tableau endommagés, interrupteurs mal fixés |

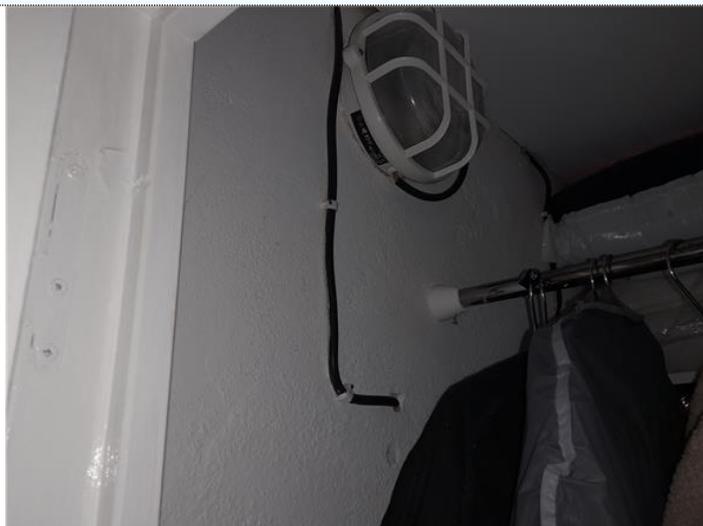
**Point de contrôle N° B.7.3 a)**

| <u>Description :</u> | L'ENVELOPPE d'au moins un matériel est manquante ou détériorée. |
| <u>Observation(s)</u> | Manque le capot de la prise, manque caches au tableau, boîtes de dérivation abîmées, câbles non protégés par des goulottes, interrupteurs au tableau endommagés, interrupteurs mal fixés |

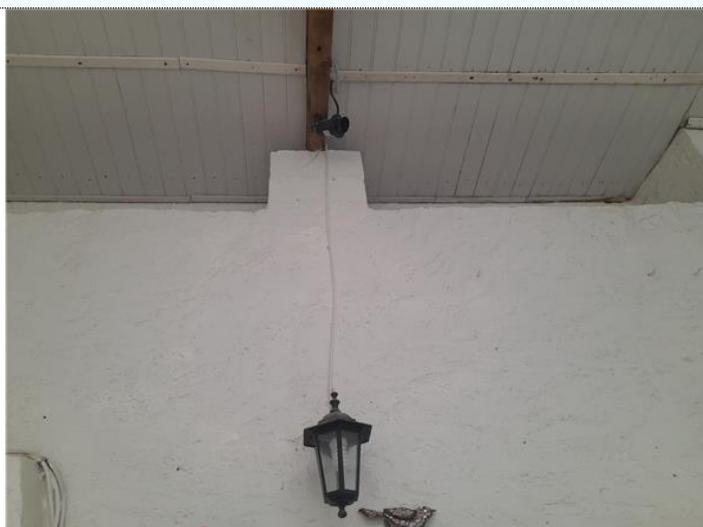
**Point de contrôle N° B.7.3 a)**

| <u>Description :</u> | L'ENVELOPPE d'au moins un matériel est manquante ou détériorée. |
| <u>Observation(s)</u> | Manque le capot de la prise, manque caches au tableau, boîtes de dérivation abîmées, câbles non protégés par des goulottes, interrupteurs au tableau endommagés, interrupteurs mal fixés |

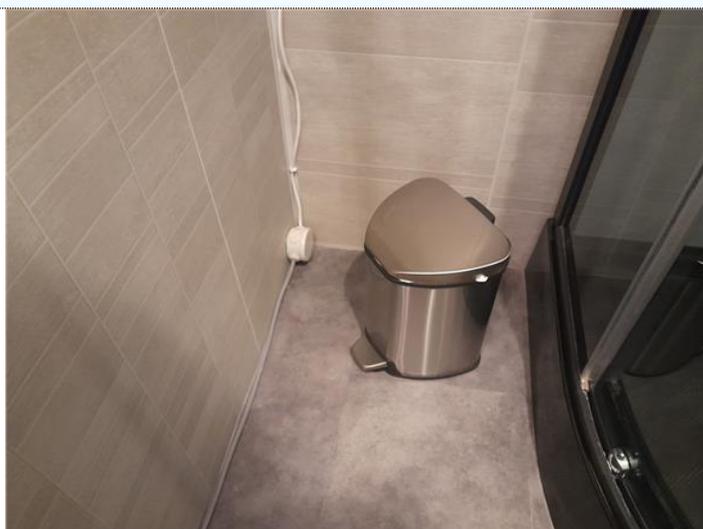
**Point de contrôle N° B.7.3 a)**

| <u>Description :</u> | L'ENVELOPPE d'au moins un matériel est manquante ou détériorée. |
| <u>Observation(s)</u> | Manque le capot de la prise, manque caches au tableau, boîtes de dérivation abîmées, câbles non protégés par des goulottes, interrupteurs au tableau endommagés, interrupteurs mal fixés |

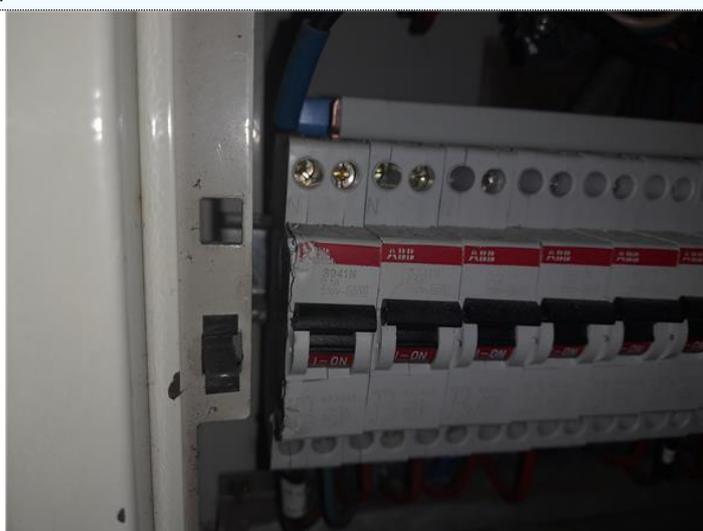
**Point de contrôle N° B.7.3 a)**

| <u>Description :</u> | L'ENVELOPPE d'au moins un matériel est manquante ou détériorée. |
| <u>Observation(s)</u> | Manque le capot de la prise, manque caches au tableau, boîtes de dérivation abîmées, câbles non protégés par des goulottes, interrupteurs au tableau endommagés, interrupteurs mal fixés |

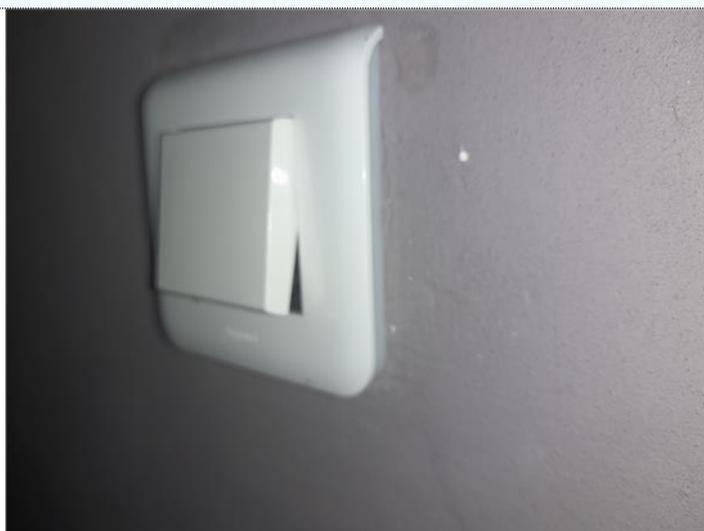
**Point de contrôle N° B.7.3 a)**

| <u>Description :</u> | L'ENVELOPPE d'au moins un matériel est manquante ou détériorée. |
| <u>Observation(s)</u> | Manque le capot de la prise, manque caches au tableau, boîtes de dérivation abîmées, câbles non protégés par des goulottes, interrupteurs au tableau endommagés, interrupteurs mal fixés |

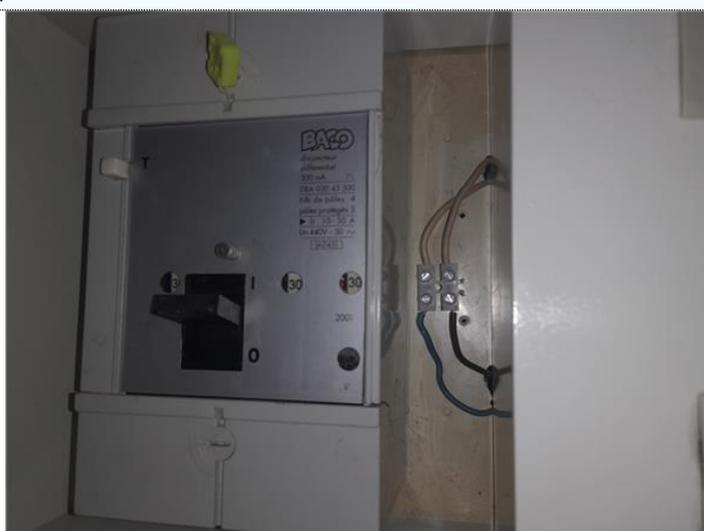
**Point de contrôle N° B.7.3 d)**

| <u>Description :</u> | L'installation électrique comporte au moins une CONNEXION avec une partie active nue sous tension accessible. |
| <u>Observation(s)</u> | Dominos accessibles et non protégés, le scotch n'est pas une protection. |

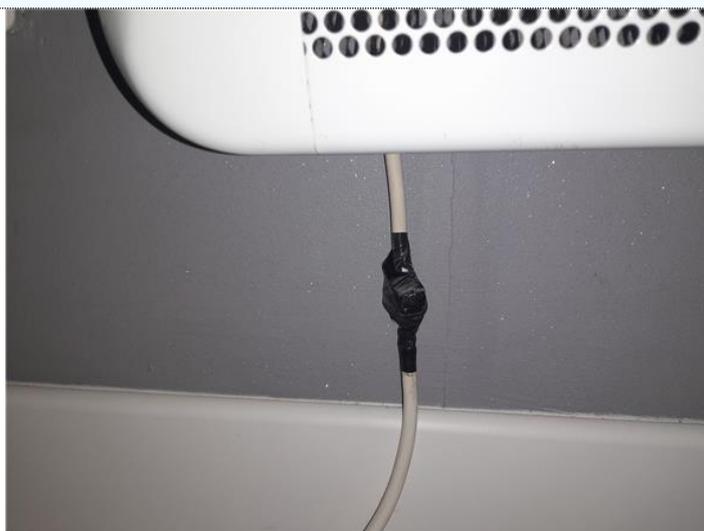
**Point de contrôle N° B.7.3 d)**

| <u>Description :</u> | L'installation électrique comporte au moins une CONNEXION avec une partie active nue sous tension accessible. |
| <u>Observation(s)</u> | Dominos accessibles et non protégés, le scotch n'est pas une protection. |

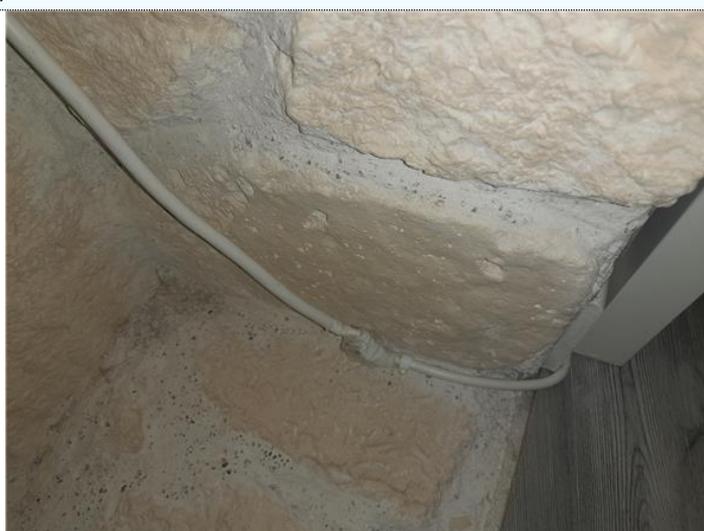
**Point de contrôle N° B.7.3 d)**

| <u>Description :</u> | L'installation électrique comporte au moins une CONNEXION avec une partie active nue sous tension accessible. |
| <u>Observation(s)</u> | Dominos accessibles et non protégés, le scotch n'est pas une protection. |

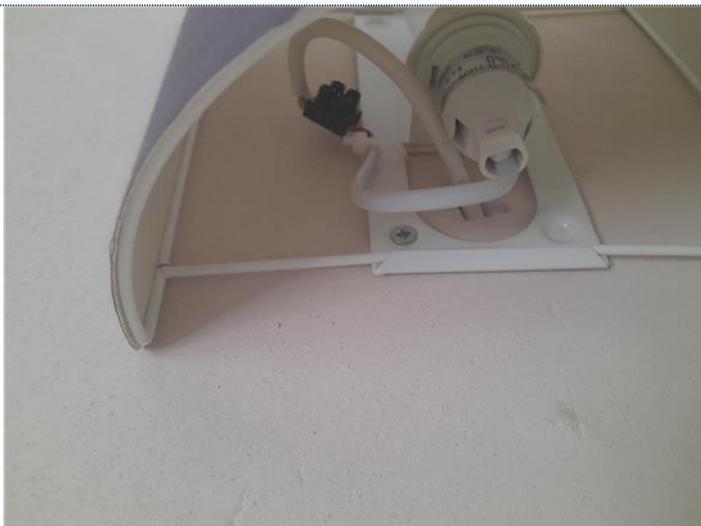
**Point de contrôle N° B.7.3 d)**

| <u>Description :</u> | L'installation électrique comporte au moins une CONNEXION avec une partie active nue sous tension accessible. |
| <u>Observation(s)</u> | Dominos accessibles et non protégés, le scotch n'est pas une protection. |

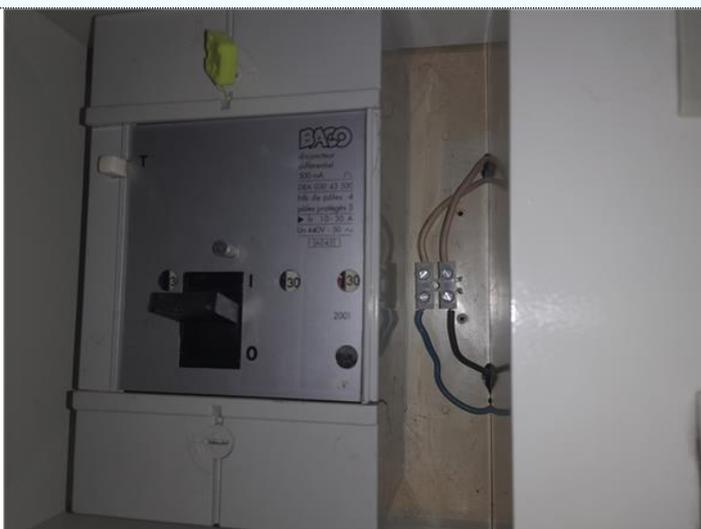
**Point de contrôle N° B.7.3 e)**

| <u>Description :</u> | L'installation électrique comporte au moins un dispositif de protection avec une partie active nue sous tension accessible. |
| <u>Observation(s)</u> | Conducteurs non protégés |

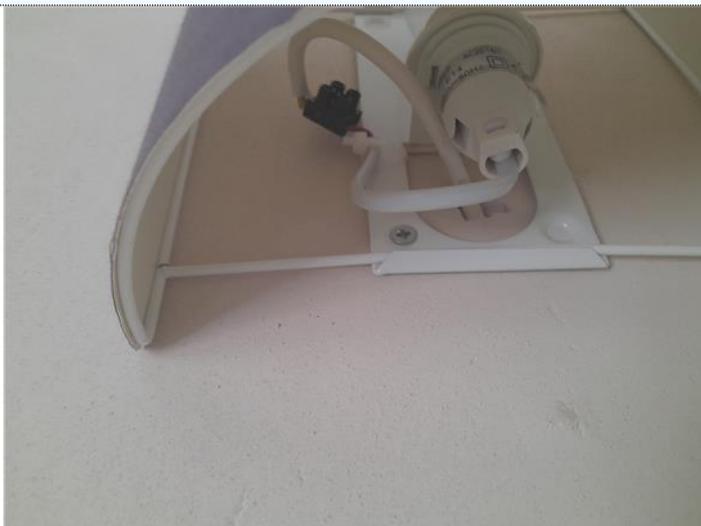
**Point de contrôle N° B.7.3 e)**

| <u>Description :</u> | L'installation électrique comporte au moins un dispositif de protection avec une partie active nue sous tension accessible. |
| <u>Observation(s)</u> | Conducteurs non protégés |

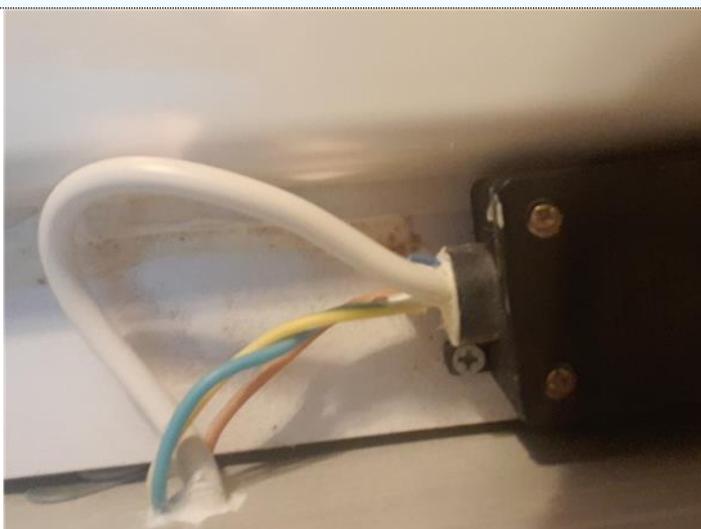
**Point de contrôle N° B.7.3 e)**

| <u>Description :</u> | L'installation électrique comporte au moins un dispositif de protection avec une partie active nue sous tension accessible. |
| <u>Observation(s)</u> | Conducteurs non protégés |

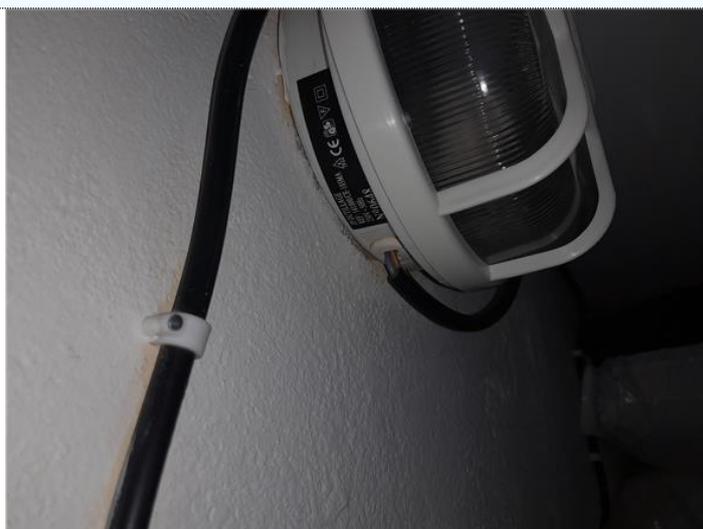
**Point de contrôle N° B.7.3 e)**

| <u>Description :</u> | L'installation électrique comporte au moins un dispositif de protection avec une partie active nue sous tension accessible. |
| <u>Observation(s)</u> | Conducteurs non protégés |

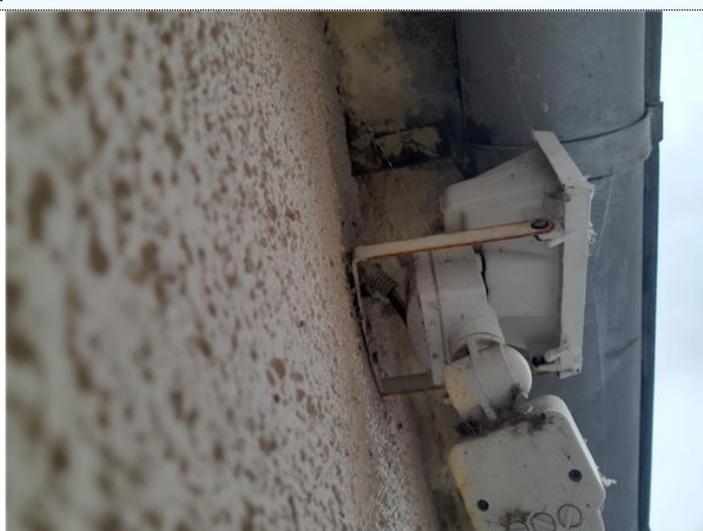
**Point de contrôle N° B.7.3 e)**

| <u>Description :</u> | L'installation électrique comporte au moins un dispositif de protection avec une partie active nue sous tension accessible. |
| <u>Observation(s)</u> | Conducteurs non protégés |

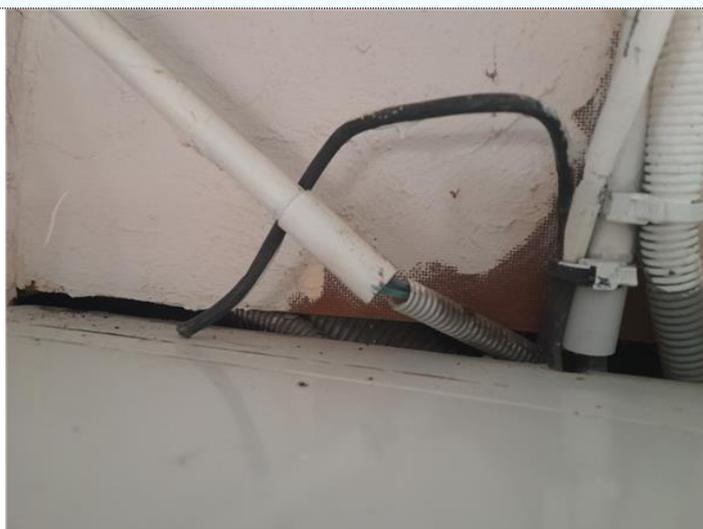
**Point de contrôle N° B.7.3 e)**

| <u>Description :</u> | L'installation électrique comporte au moins un dispositif de protection avec une partie active nue sous tension accessible. |
| <u>Observation(s)</u> | Conducteurs non protégés |

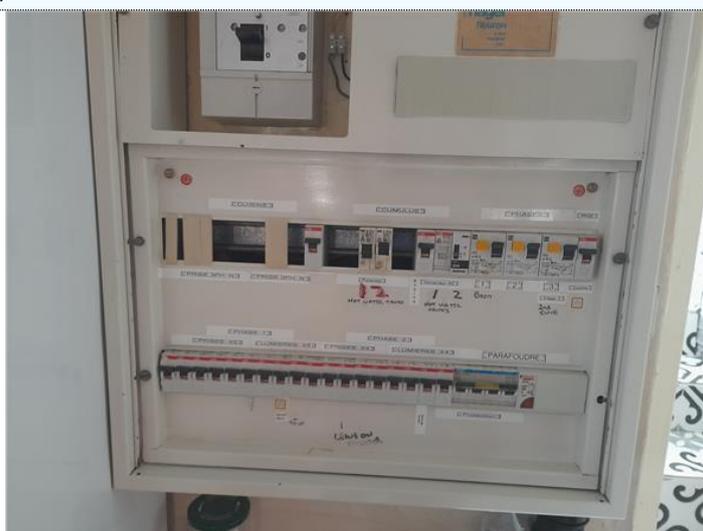
**Point de contrôle N° B.7.3 e)**

| <u>Description :</u> | L'installation électrique comporte au moins un dispositif de protection avec une partie active nue sous tension accessible. |
| <u>Observation(s)</u> | Conducteurs non protégés |

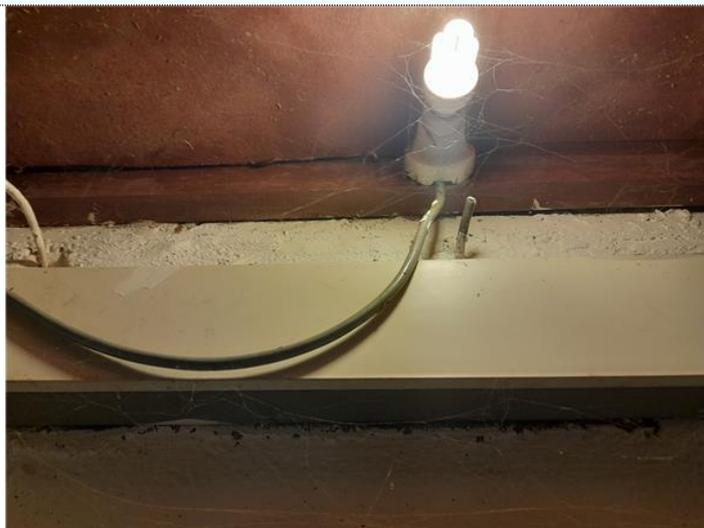
**Point de contrôle N° B.7.3 e)**

| <u>Description :</u> | L'installation électrique comporte au moins un dispositif de protection avec une partie active nue sous tension accessible. |
| <u>Observation(s)</u> | Conducteurs non protégés |

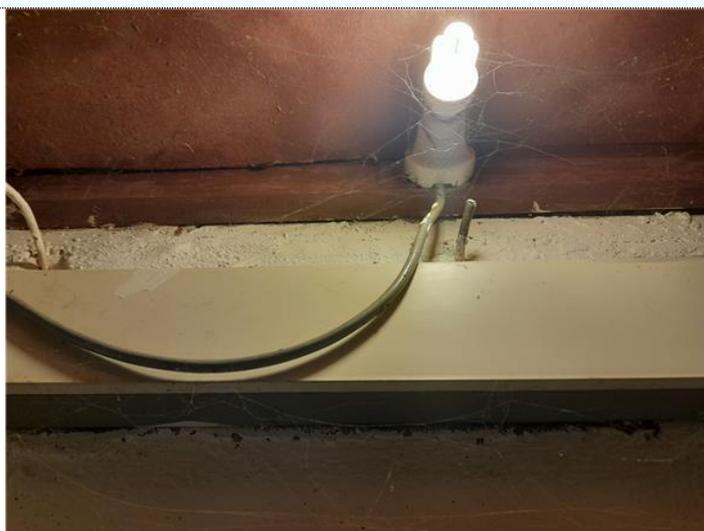
**Point de contrôle N° B.8.3 a)**

| <u>Description :</u> | L'installation comporte au moins un MATERIEL ELECTRIQUE vétuste. |

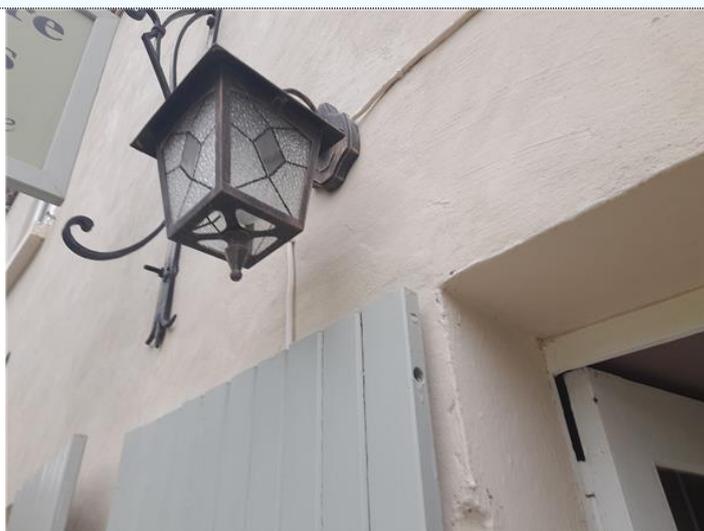
Point de contrôle N° B.8.3 b)

Description : L'installation comporte au moins un MATERIEL ELECTRIQUE inadapté à l'usage.

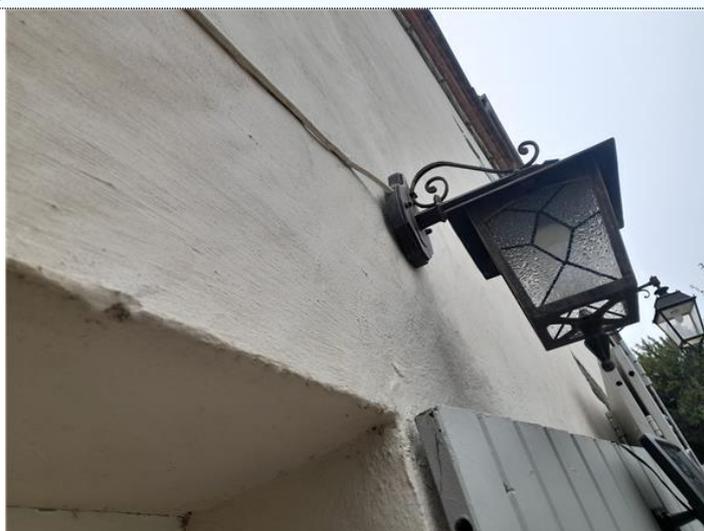
Point de contrôle N° B.8.3 b)

Description : L'installation comporte au moins un MATERIEL ELECTRIQUE inadapté à l'usage.
