DOSSIER DE DIAGNOSTICS TECHNIQUES

Référence : NB01F16A

Gîte indépendant
Lieu-dit Domaine du Roc de Calès
24150 CALÈS

RAPPORT N° NB01F16A

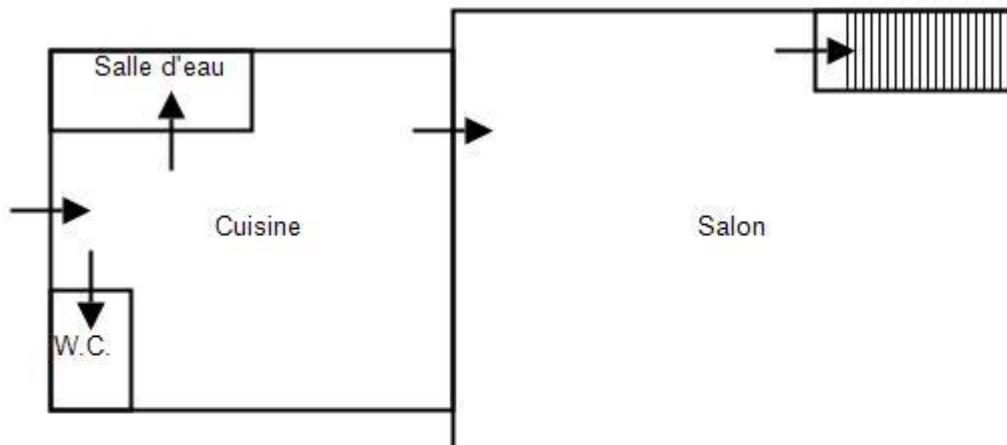
PLANCHE DE REPERAGE USUEL				Adresse de l'immeuble :	Lieu-dit Domaine du Roc de Calès 24150 CALÈS
N° dossier :	NB01F16A				
N° planche :	1/2	Version :	0	Type :	Croquis
Origine du plan :	Cabinet de diagnostics			Bâtiment – Niveau :	Croquis

N° Local	Local / partie d'immeuble	Etage	Elément	Zone	Matériau / Produit	Hors champ d'investigation*	Référence prélèvement	Présence	Etat de dégradation	Obligation / Préconisation
6	Couverture sous tuiles	1er étage	Couverture	Plafond	Fibres ciment		P001	A	MND	EP
