## DOSSIER DE DIAGNOSTICS TECHNIQUES

Référence : NB01F16B

Gîtes  
Lieu-dit Domaine du Roc de Calès  
24150 CALÈS

RAPPORT N° NB01F16B

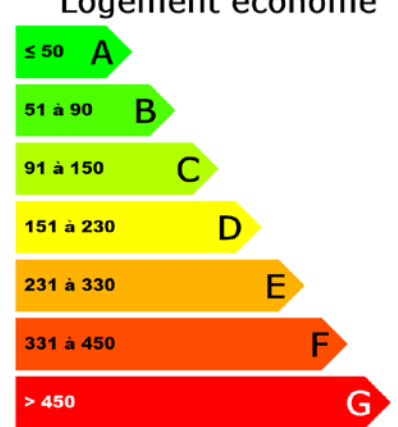
Consommations énergétiques (en énergie primaire) pour le chauffage, la production d'eau chaude sanitaire et le refroidissement		Emissions de gaz à effet de serre (GES) pour le chauffage, la production d'eau chaude sanitaire et le refroidissement	
Consommation réelle : kWh <sub>ep</sub> /m².an	Logement	Estimation des émissions : kg <sub>eqCO2</sub> /m².an	Logement
<b>Logement économe</b>

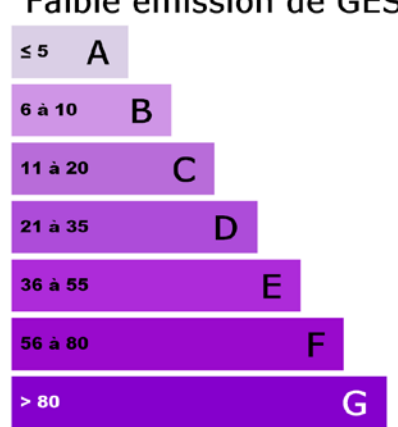
<b>Logement énergivore</b>		<b>Faible émission de GES</b>

<b>Forte émission de GES</b>
