Dossier Technique Immobilier

Numéro de dossier : ATEZ-24-373

Désignation du ou des bâtiments
Adresse : MAISON PRINCIPALE 35-37 route des Fours à Chaux Commune : 24220 ST CYPRIEN Section cadastrale D, Parcelle(s) n° 1127-894 Désignation et situation du ou des lot(s) de copropriété : Ce bien ne fait pas partie d'une copropriété

Rapport de mission de repérage des matériaux et produits contenant de l'amiante pour l'établissement du constat établi à l'occasion de la vente d'un immeuble bâti (Listes A et B de l'annexe 13-9 du Code de la Santé publique)

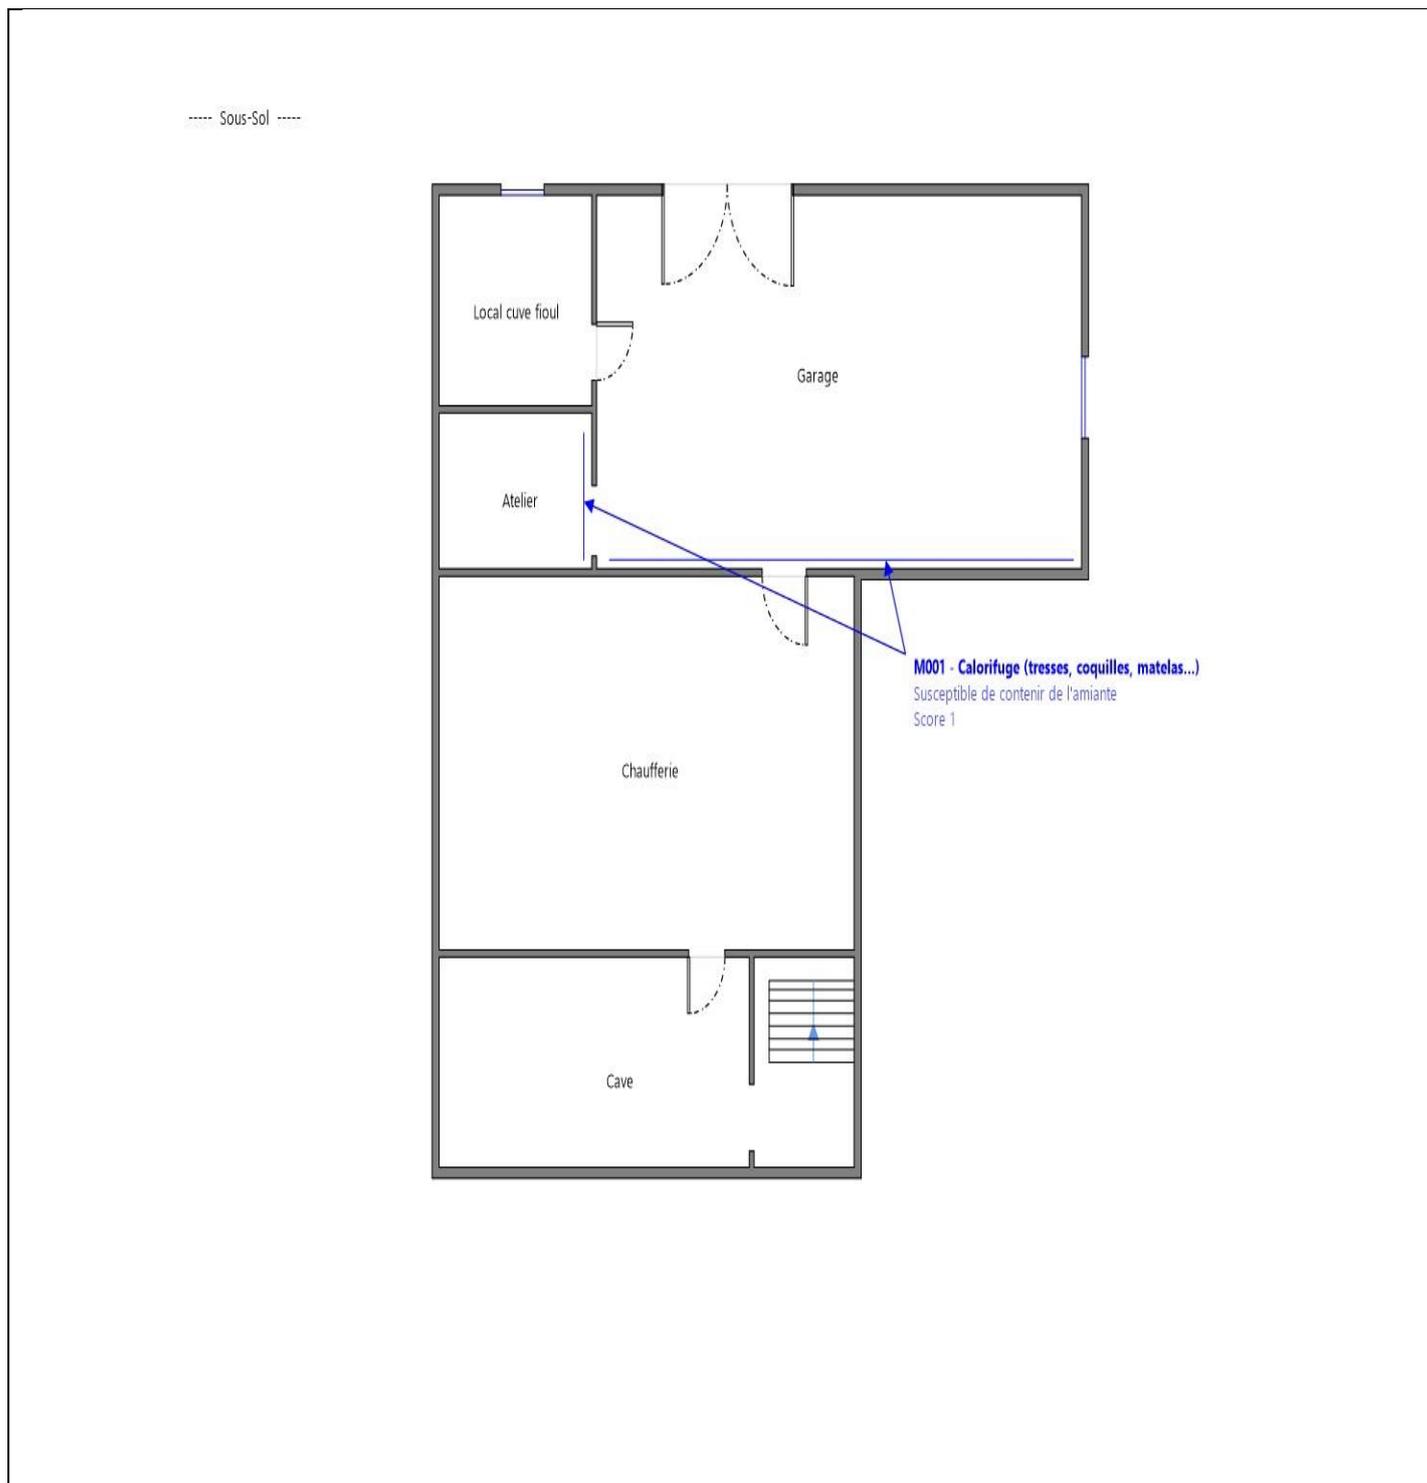
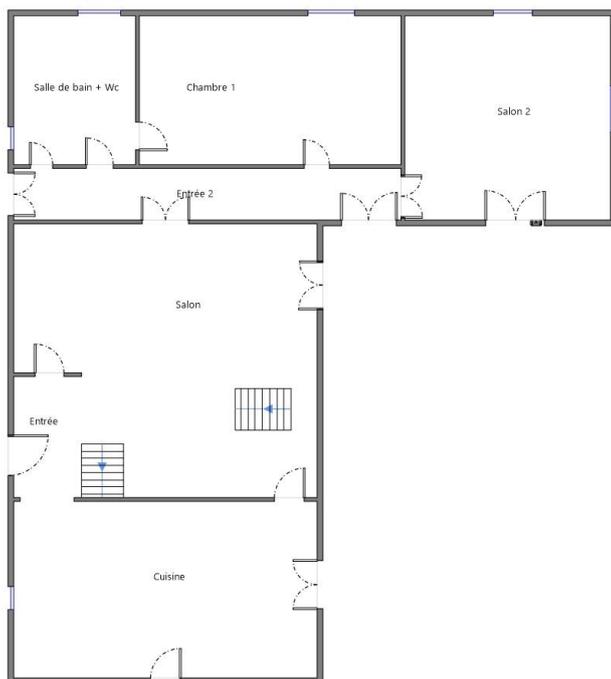
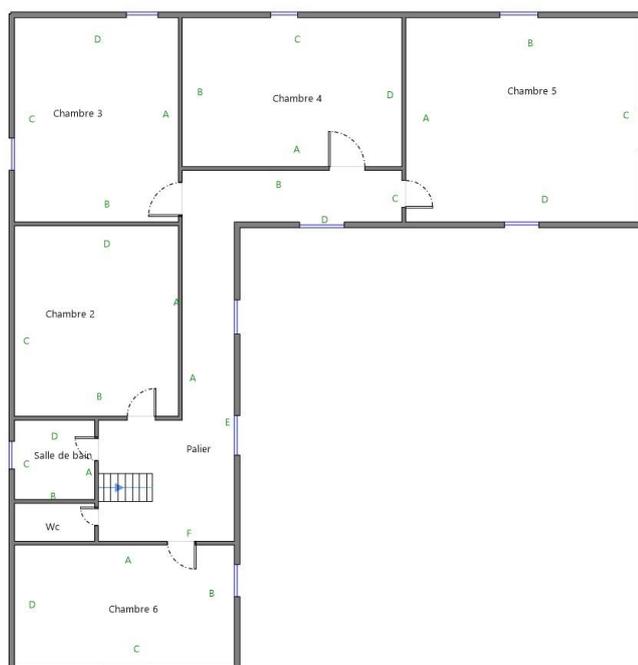
7.1 - Annexe - Schéma de repérage

----- Rez de chaussée -----

----- 1er étage -----

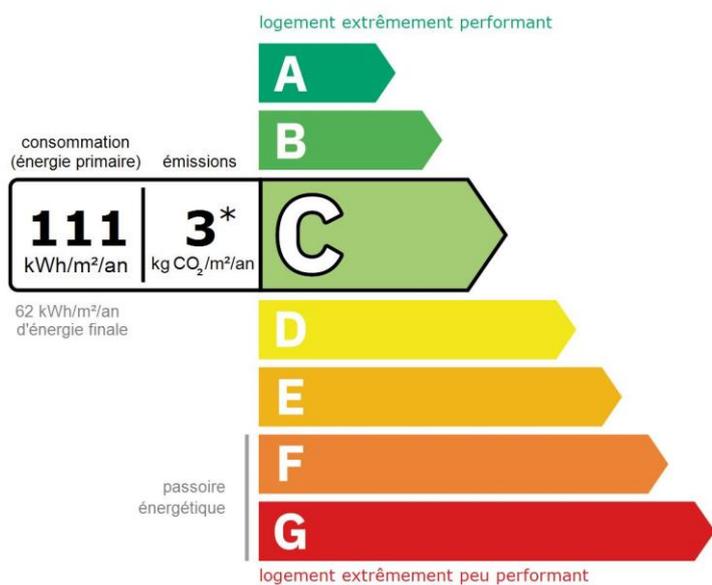
Performance énergétique et climatique

* Dont émissions de gaz à effet de serre

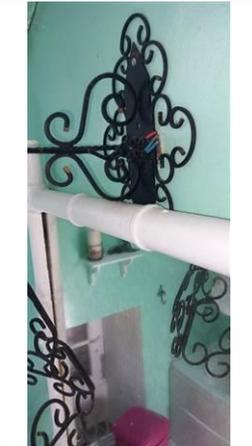
B7.3 d	L'installation électrique comporte au moins une connexion avec une partie active nue sous tension accessible. Remarques : Présence de connexion de matériel électrique présentant des parties actives nues sous tension ; Faire intervenir un électricien qualifié afin de remplacer les matériels présentant des parties actives nues sous tension (1er étage - Salle de bain)

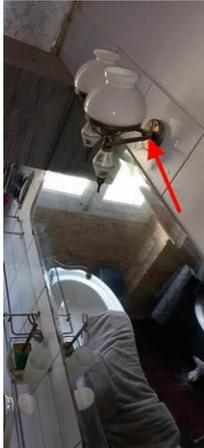
N° Article (1)	Libellé et localisation (*) des anomalies	N° Article (2)	Libellé des mesures compensatoires (3) correctement mises en œuvre	Photos
B8.3 b	L'installation comporte au moins un matériel électrique inadapté à l'usage. Remarques : Présence de matériel électrique inadapté à l'usage ; Faire intervenir un électricien qualifié afin de remplacer les matériels inadaptés par du matériel autorisé (Rez de chaussée - Salle de bain + Wc)

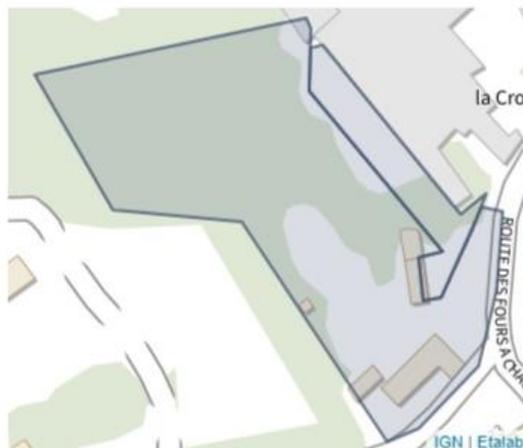
ARGILE : 0/3

Les sols argileux évoluent en fonction de leur teneur en eau. De fortes variations d'eau (sécheresse ou d'apport massif d'eau) peuvent donc fragiliser progressivement les constructions (notamment les maisons individuelles aux fondations superficielles) suite à des gonflements et des tassements du sol, et entrainer des dégâts pouvant être importants. Le zonage argile identifie les zones exposées à ce phénomène de retrait-gonflement selon leur degré d'exposition.

Exposition nulle : aucune présence de sols argileux n'a été identifiée selon les cartes géologiques actuelles. Toutefois il peut y avoir des poches ponctuelles de sols argileux.

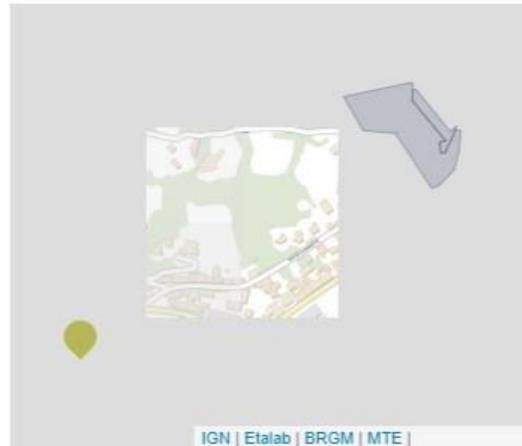
Dans un rayon de 500 m autour de votre parcelle, sont identifiés :

- 1 site(s) potentiellement pollué(s), référencé(s) dans l'inventaire des sites ayant accueilli par le passé une activité qui a pu générer une pollution des sols (CASIAS).
