ARKHEDIA

Rapport de mission de repérage des matériaux et produits contenant de l'amiante pour l'établissement du constat établi à l'occasion de la vente d'un immeuble bâti (listes A et B de l'annexe 13-9 du Code de la Santé publique)

Numéro de dossier : 17-14376
Date du repérage : 30/06/2017

Immeuble bâti visité	
Adresse	Rue : Gaillet Bât., escalier, niveau, appartement n°, lot n°: Lot numéro Non communiqué, Code postal, ville : . 24580 ROUFFIGNAC-SAINT-CERNIN-DE-REILHAC Section cadastrale AV, Parcelle numéro 238-239,
Périmètre de repérage : Parcelle cadastré
Type de logement : Fonction principale du bâtiment : Année de construction : Maison Habitation (maison individuelle) < 1949

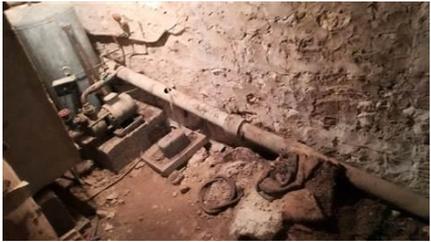
<p>Photo n° A001 Localisation : Sous-Sol (Maison principal) - Cave 2 Ouvrage : Conduits de fluides (air, eau, autres fluides) Partie d'ouvrage : Conduits Description : Conduits Localisation sur croquis : 001</p>

Localisation	Identifiant + Description	Conclusion (justification)	Etat de conservation** et préconisations*	Photo
Sous-Sol (Maison principal) - Cave 2	Identifiant: 001 Description: Conduits <u>Liste selon annexe.13-9 du CSP: B</u>	Présence d'amiante (sur jugement de l'opérateur)	Matériau dégradé (étendue ponctuelle) Résultat EP** Préconisation : Il est recommandé de réaliser une évaluation périodique.

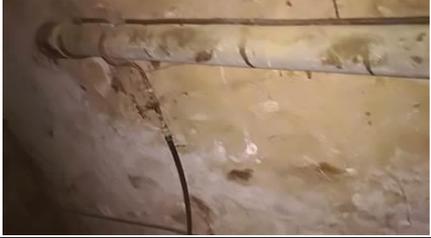
<p>Photo n° A002 Localisation : Sous-Sol (Maison principal) - Cave 3 Ouvrage : Conduits de fluides (air, eau, autres fluides) Partie d'ouvrage : Conduits Description : Conduits Localisation sur croquis : 002</p>

Sous-Sol (Maison principal) - Cave 3	Identifiant: 002 Description: Conduits <u>Liste selon annexe.13-9 du CSP: B</u>	Présence d'amiante (Sur décision de l'opérateur)	Matériau dégradé (étendue ponctuelle) Résultat EP** Préconisation : Il est recommandé de réaliser une évaluation périodique.
