## DOSSIER DE DIAGNOSTICS TECHNIQUES

Référence : NB11E15A

Mission réalisée le 11/05/2015

Maison

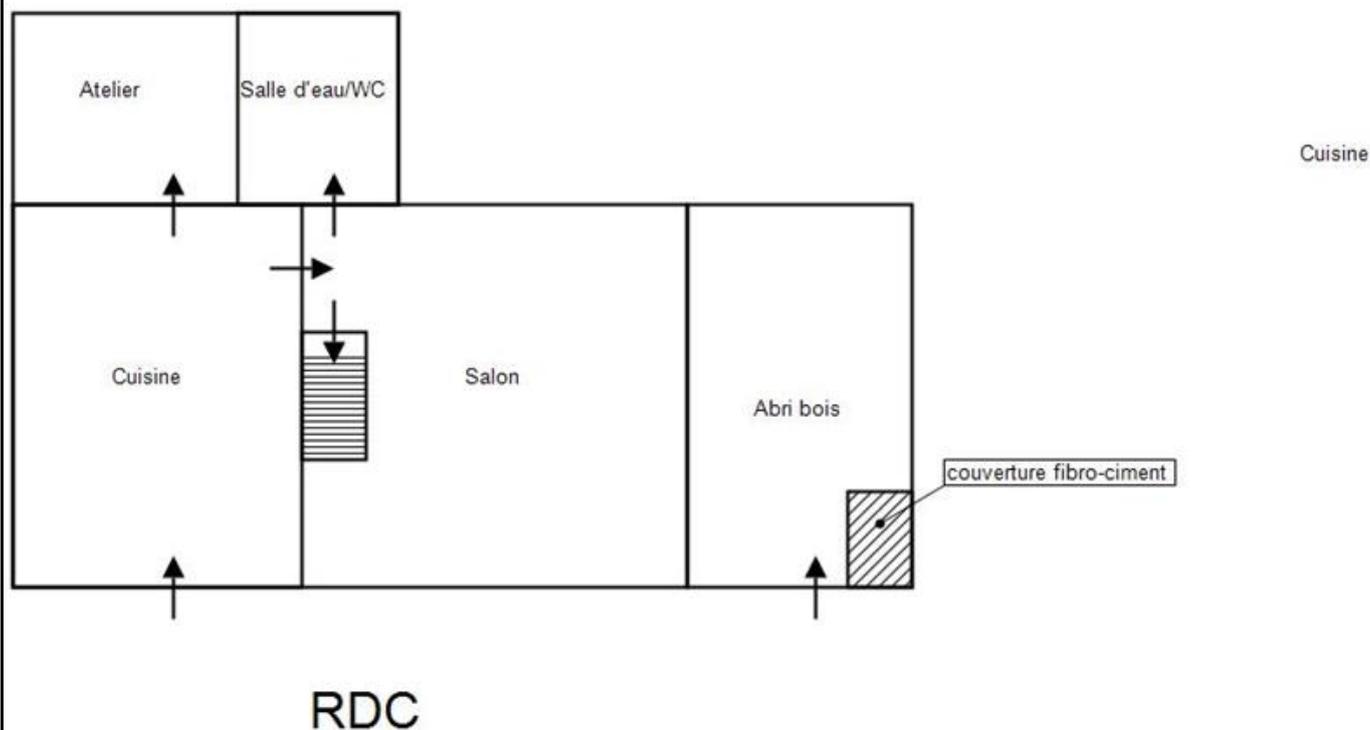
PLANCHE DE REPERAGE USUEL				Adresse de l'immeuble :	Lieu-dit Le Souquet 24580 ROUFFIGNAC-SAINT-CERNIN-DE-R
N° dossier :	NB11E15A				
N° planche :	1/2	Version :	0	Type :	Croquis
Origine du plan :	Cabinet de diagnostics			Bâtiment – Niveau :	Croquis

N° Local	Local	Etage	Elément	Zone	Matériau / Produit	Méthode	Etat de dégradation	Photo
6	Abri bois	Dép	Plaques ondulées	Plafond	Fibres ciment	Jugement personnel	Matériaux non dégradé
