DOSSIER DE DIAGNOSTIC TECHNIQUE

ETABLI LE MERCREDI 18 MARS 2015

PROPRIETAIRE	ADRESSE DES LOCAUX VISITES
M. et Mme LATREILLE Carmensac Haut 24220 MEYRALS	MAISON LE GRABOU 24620 LES EYZIES

REF DOSSIER : ATPZ-15-287

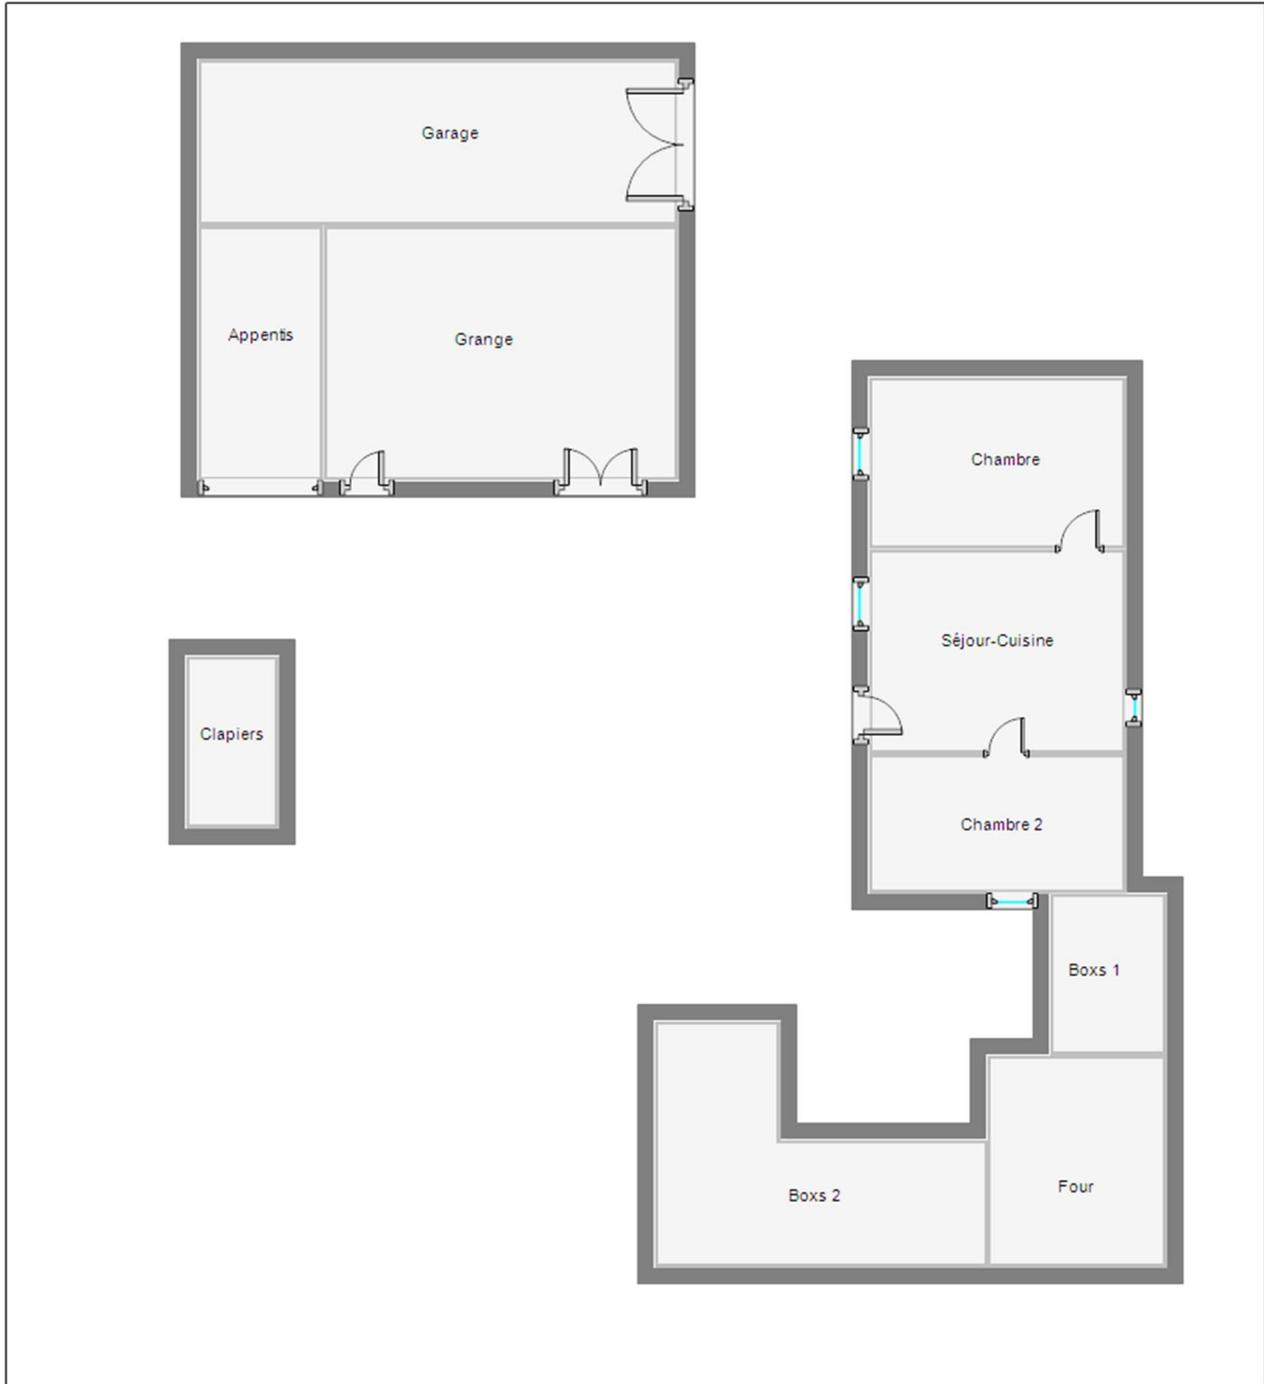
M. et Mme LATREILLE
Maison - Le Grabou 24620 LES EYZIES
Niveau 0

CROQUIS

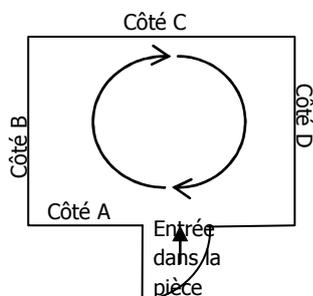
L'intérieur d'une pièce est repéré par les côtés (côté A, B, C, ...). La visite se fait dans le sens des aiguilles d'une montre, de gauche à droite, de bas en haut. Les ouvertures du côté sont repérées par leur numéro en commençant à gauche par l'élément 1 (porte 1, fenêtre 1, ...)
