DOSSIER DE DIAGNOSTICS TECHNIQUES

Référence : NB09F15A

Mission réalisée le 09/06/2015

Maison

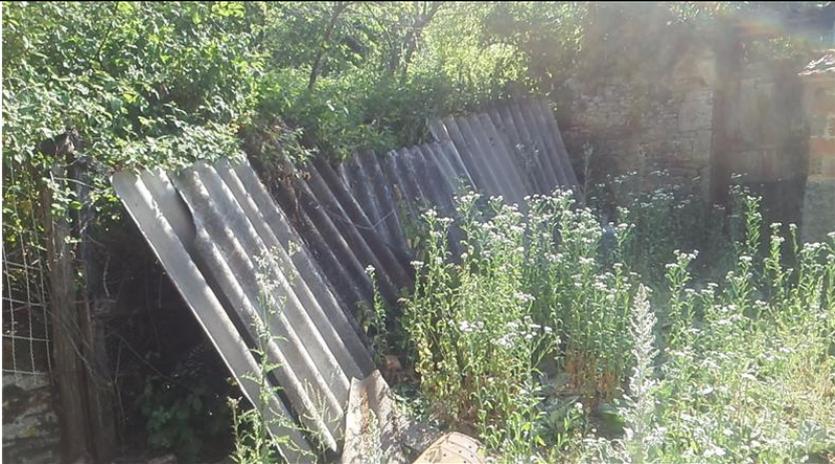
ELEMENT : Plaques ondulées		
Nom du client	Numéro de dossier	Pièce ou local
CANAT représentée par Mme SAUTIER Marie Louise	NB09F15A	Extérieur - Dép
Matériau	Date de prélèvement	Nom de l'opérateur
Fibres ciment		BASTIEN Nicolas
Localisation		Résultat
Plaques ondulées - Sol		Présence d'amiante
Résultat de la grille d'évaluation		
Evaluation périodique		
Emplacement

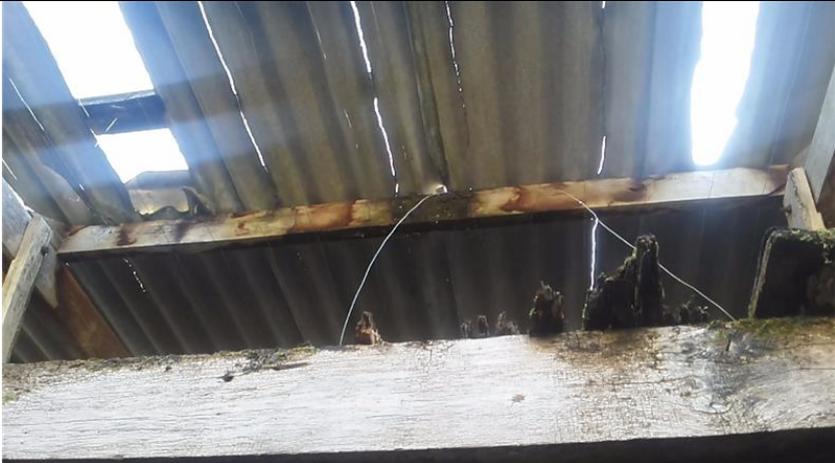
ELEMENT : Couverture		
Nom du client	Numéro de dossier	Pièce ou local
CANAT représentée par Mme SAUTIER Marie Louise	NB09F15A	Etable - Dép
Matériau	Date de prélèvement	Nom de l'opérateur
Fibres ciment		BASTIEN Nicolas
Localisation		Résultat
Couverture - Plafond		Présence d'amiante
Résultat de la grille d'évaluation		
Evaluation périodique		
Emplacement
