DOSSIER DE DIAGNOSTIC TECHNIQUE

ETABLI LE LUNDI 22 JUIN 2015

PROPRIETAIRE	ADRESSE DES LOCAUX VISITES
M LAVAL Tony Impasse de Pech Pinet 24200 SARLAT-LA-CANEDA	MAISON LE PECH PINET 24200 SARLAT-LA-CANEDA

REF DOSSIER : ATPEZ-15-853

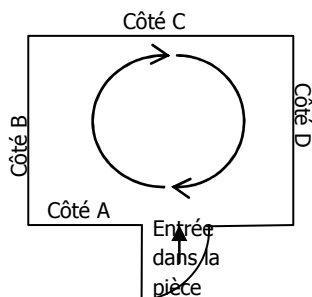
1.2. METHODOLOGIE

L'intérieur d'une pièce est repéré par les côtés (côté A, B, C, ...). La visite se fait dans le sens des aiguilles d'une montre, de gauche à droite, de bas en haut. Les ouvertures du côté sont repérées par leur numéro en commençant à gauche par l'élément 1 (porte 1, fenêtre 1, ...)

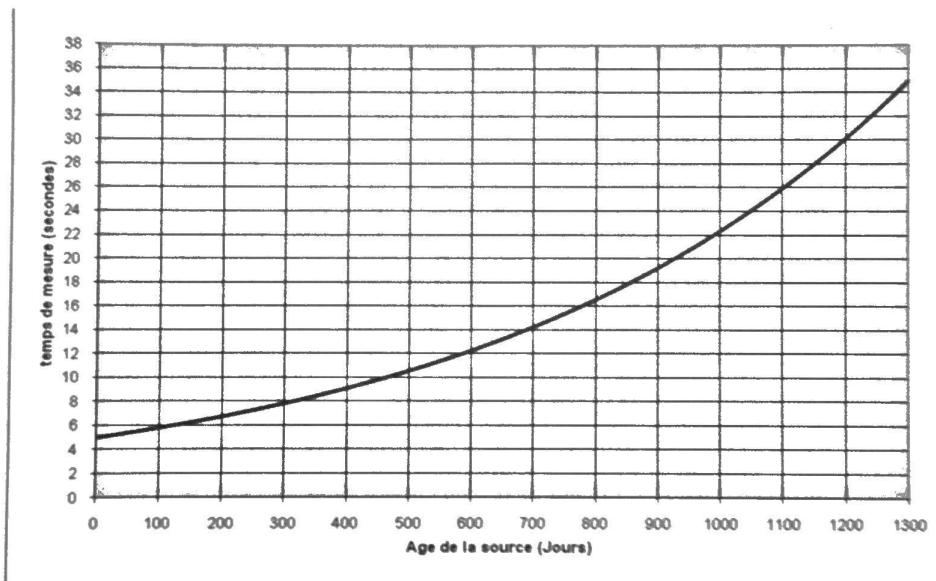
Le temps de mesure doit être augmenté au fur et à mesure de la décroissance d'activité de la source conformément au diagramme ci-dessous

Dans ces conditions, l'appareil garantit que 95% des mesures réalisées sur un échantillon standardisé de concentration voisine de 1mg/cm² seront compris dans une fourchette de + ou - 0.1 mg/cm² de la valeur de cet échantillon.

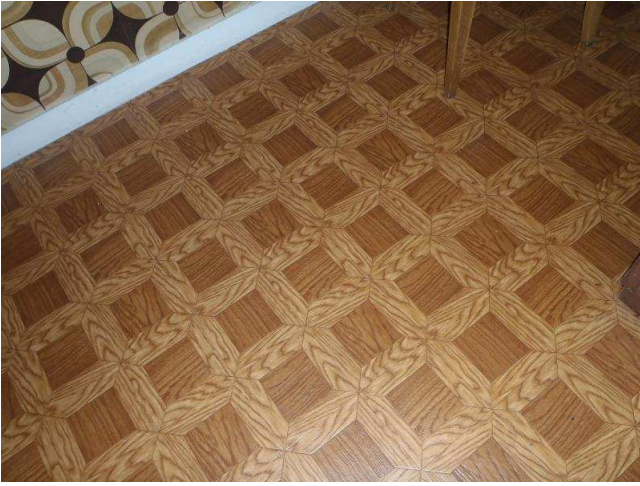
001 : Linoléum
PalierPRE:001

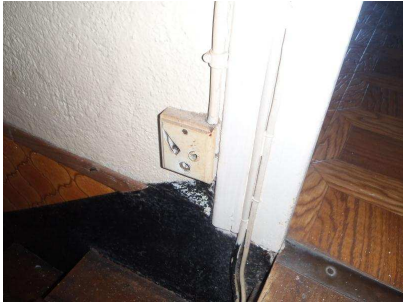
N° Article (1)	Libellé des anomalies	Mesure compensatoire correctement mise en œuvre	
		Article (2)	Libellé (3)
B3.3.01a	Il n'existe pas de prise de terre.		
B3.3.04a	La connexion à la liaison équipotentielle principale de certaines canalisations métalliques de gaz, d'eau, de chauffage central et de conditionnement, n'est pas visible.		
B3.3.06a	Des circuits ne comportent pas de conducteur de protection relié à la terre. <i>Prises de courant et luminaires</i>

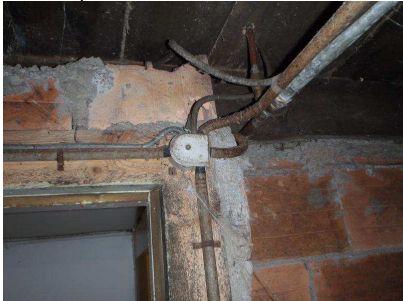
B3.3.07a	Les conduits métalliques en montage apparent, comportant des conducteurs, ne sont pas reliés à la terre.

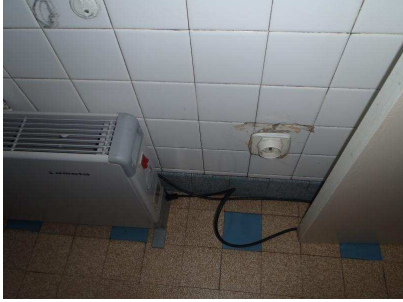
N° Article (1)	Libellé des anomalies	Mesure compensatoire correctement mise en œuvre	
		Article (2)	Libellé (3)
B6.3.1a	Local contenant une baignoire ou une douche : l'installation électrique ne répond pas aux prescriptions particulières appliquées à ce local (adéquation entre l'emplacement où est installé le matériel électrique et les caractéristiques de ce dernier – respect des règles de protection contre les chocs électriques liées aux zones).

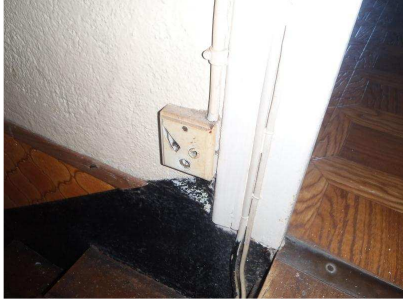
N° Article (1)	Libellé des anomalies	Mesure compensatoire correctement mise en œuvre	
		Article (2)	Libellé (3)
B7.3a	Des enveloppes de matériels sont manquantes ou détériorées.

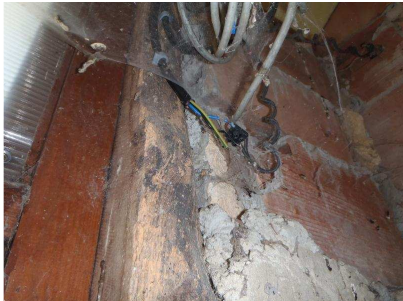
B7.3c1	Des conducteurs ne sont pas placés dans des conduits, goulottes ou plinthes en matière isolante jusqu'à leur pénétration dans le matériel électrique qu'ils alimentent.

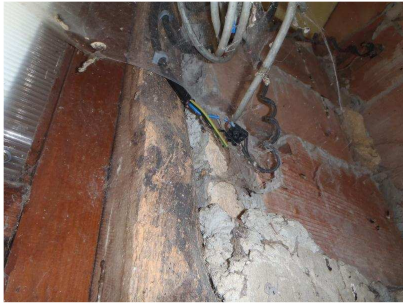
N° Article (1)	Libellé des anomalies	Mesure compensatoire correctement mise en œuvre	
		Article (2)	Libellé (3)
B7.3d	L'installation électrique comporte des matériels électriques dont les parties actives nues sous tension sont accessibles. <i>Dominos</i>

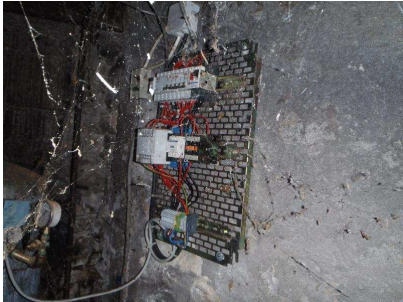
B7.3e	L'installation électrique comporte des dispositifs de protection dont les parties actives nues sous tension sont accessibles.

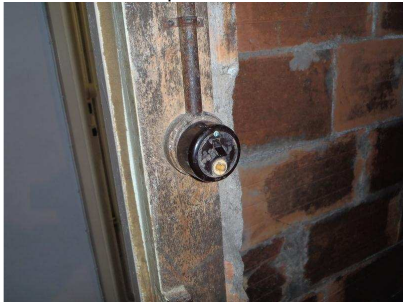
N° Article (1)	Libellé des anomalies	Mesure compensatoire correctement mise en œuvre	
		Article (2)	Libellé (3)
B8.3a	L'installation comporte des matériels électriques vétustes.
