REPERAGE AMIANTE

Rapport de mission de repérage des matériaux et produits contenant de l'amiante pour l'établissement du constat établi à l'occasion de la vente d'un immeuble bâti

MAISON
ENTAMNIES
24620 TURSAC

REF DOSSIER : ATPEZ-15-1877

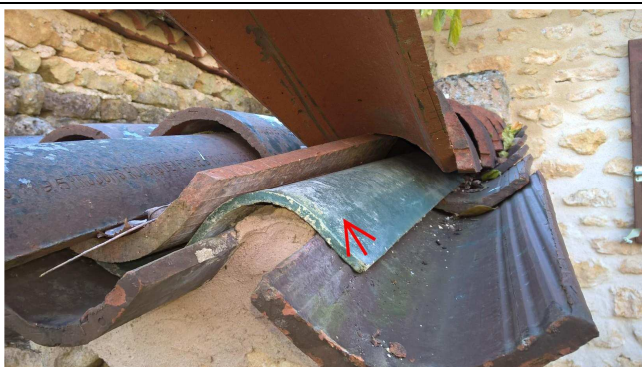
N° de repérage	Niveau	Zone homogène	Composant	Partie de composant	Matériau	Photo	Prélèvement échantillon (1)	Résultat	Nombre de sondages D=destructif ND=non destructif		Type de Recommandation
									D	ND	
001	0	Dégagement 2	Toitures	Plaques, ardoises, accessoires de couverture (composites, fibres-ciment)	Plaques ondulées fibres ciment	X	001		0	0	EP

001 : Plaques ondulées fibres ciment
 Dégagement 2 **PRE:001**

Action à effectuer en fonction du type de recommandation	Type de recommandation
Faire réaliser une évaluation périodique de l'état de conservation du produit ou matériau	<input checked="" type="checkbox"/> EP
Faire réaliser l'action corrective de premier niveau	<input type="checkbox"/> AC1
Faire réaliser l'action corrective de second niveau	<input type="checkbox"/> AC2

Type de recommandation	Conclusion en application des dispositions de l'article R. 1334-27
EP	protection physique non étanche ou absence de protection physique, matériau non dégradé présentant un risque de dégradation faible ou à terme lié à l'environnement du matériau

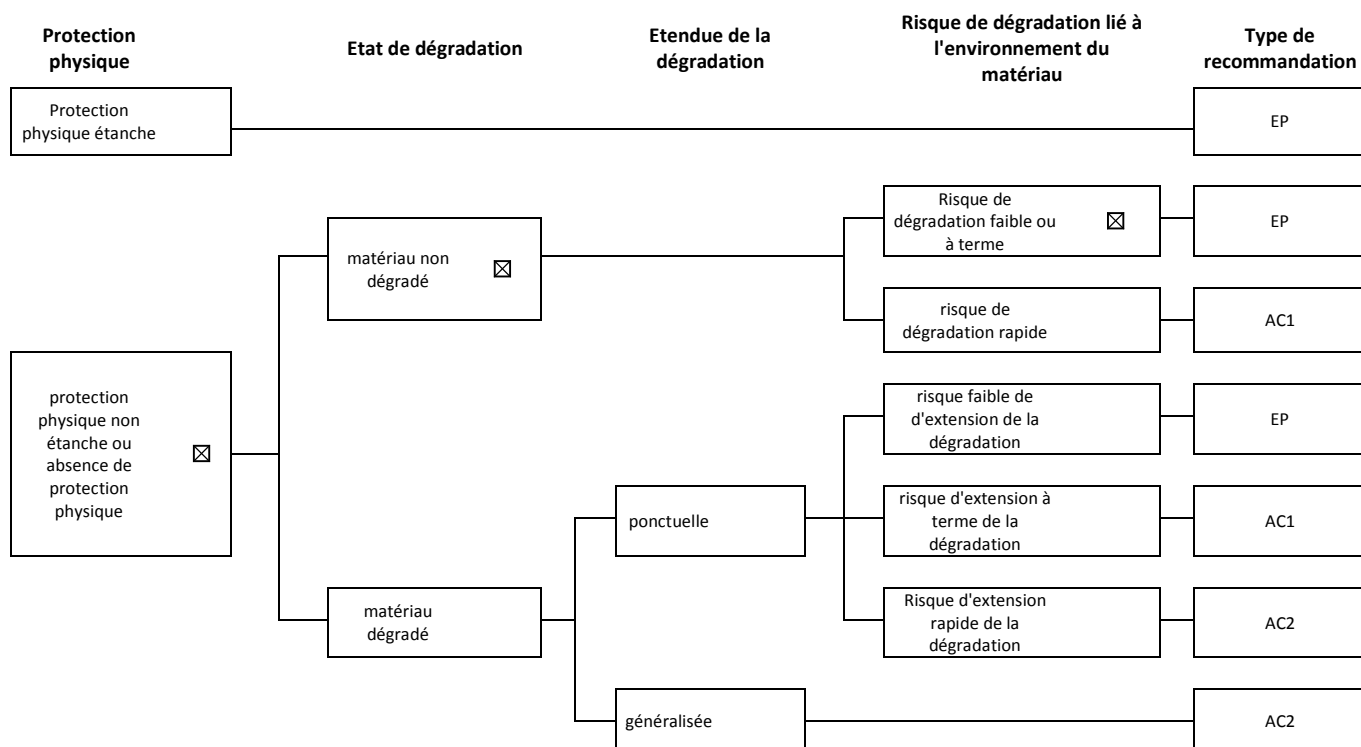
No de dossier	ATPEZ-15-1877
Date de l'évaluation	07/12/2015
Bâtiment	Maison
Local ou zone homogène	Dégagement 2
Destination déclarée du local	Dégagement 2
N° de repérage	Matériau
001	Plaques ondulées fibres ciment
