DOSSIER DE DIAGNOSTIC TECHNIQUE

ETABLI LE LUNDI 1 FEVRIER 2016

PROPRIETAIRE	ADRESSE DES LOCAUX VISITES
M. et Mme JAUBERTHIE Robert Les Bruges 24220 SAINT-CYPRIEN	MAISON LES BRUGNES 24220 SAINT-CYPRIEN

REF DOSSIER : ATPEZ-16-154

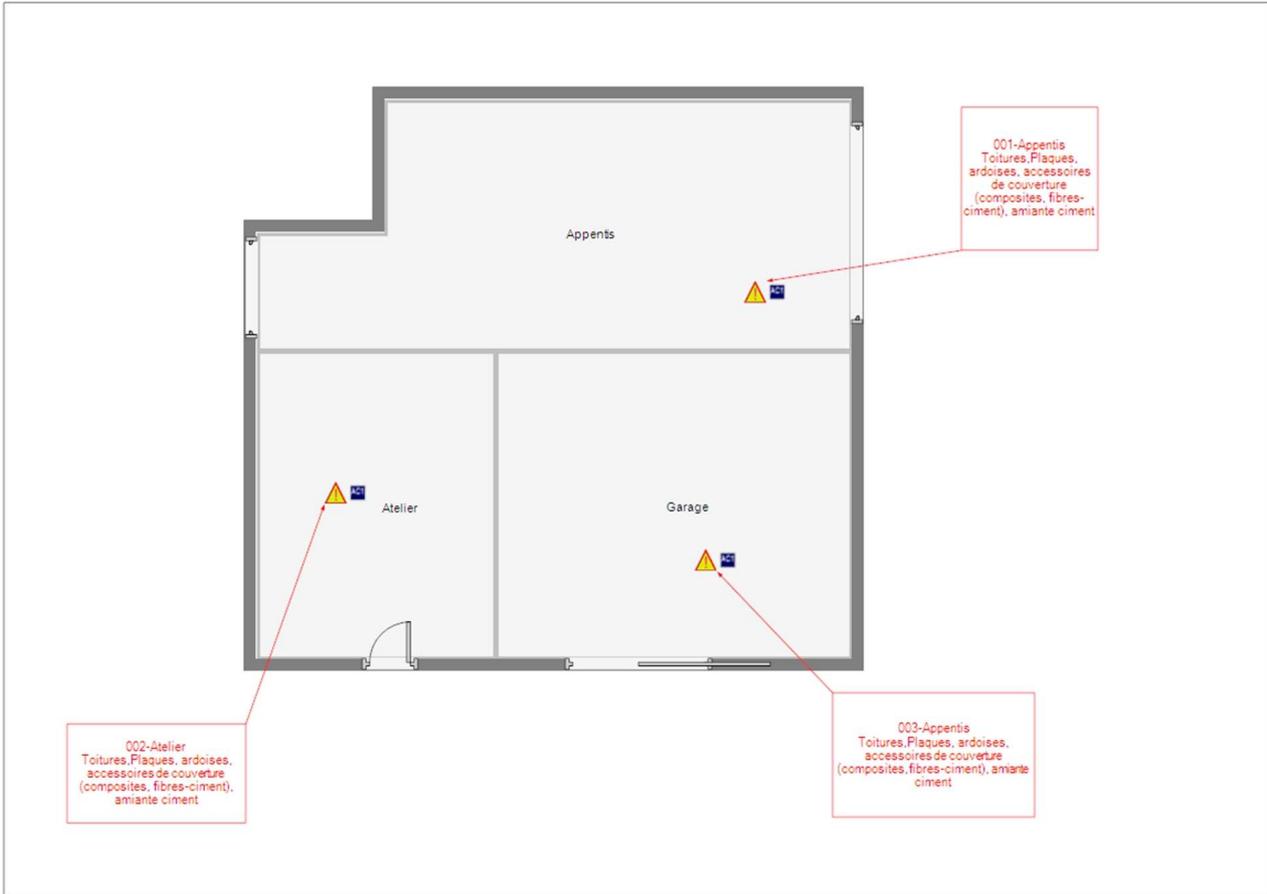
M. et Mme JAUBERTHIE Robert
Maison - Les Bruges 24220 SAINT-CYPRIEN
Niveau 0 - Dépendance

Matériaux susceptibles de contenir de l'amiante.

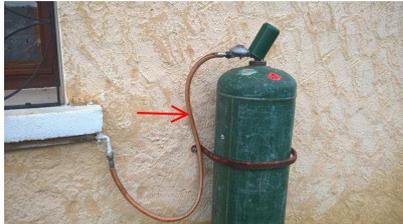
GPL Bouteille GPL		
Pt. de contrôle (3)	A1 (4), A2 (5) ou DGI (6)	Risque
C6.7d1	A2	fuite de gaz à travers une lyre détériorée (par exemple : fissures, craquelures).
Anomalie : La lyre n'est pas autorisée d'emploi.		Photos :

Préconisations : Remplacer la lyre par une lyre conforme "NF GAZ" n'excédant pas 0,70m.

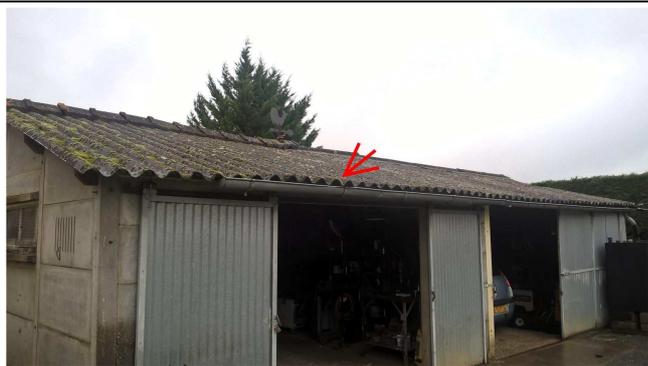
001 : Plaques ondulées fibres ciment
Dépendance/Garage

Type de recommandation	Conclusion en application des dispositions de l'article R. 1334-27
AC1	protection physique non étanche ou absence de protection physique, matériau présentant une dégradation ponctuelle ayant un risque d'extension à terme lié à l'environnement du matériau

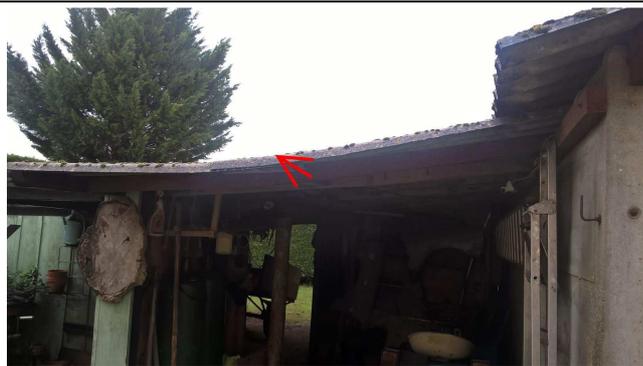
003 : amiante ciment
Dépendance/Appentis

Type de recommandation	Conclusion en application des dispositions de l'article R. 1334-27
AC1	protection physique non étanche ou absence de protection physique, matériau présentant une dégradation ponctuelle ayant un risque d'extension à terme lié à l'environnement du matériau

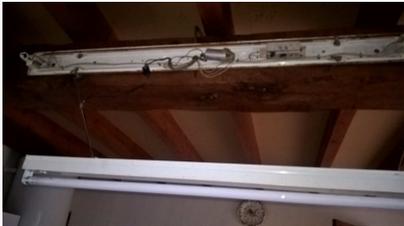
N° Article (1)	Libellé des anomalies	Mesure compensatoire correctement mise en œuvre	
		Article (2)	Libellé (3)
B7.3a	L'ENVELOPPE d'au moins un matériel est manquante ou détériorée.

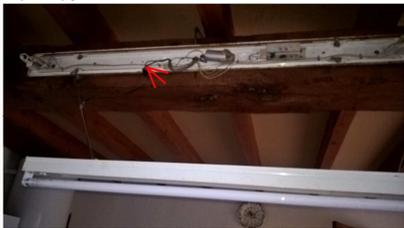
B7.3d	L'installation électrique comporte au moins une CONNEXION avec une partie active nue sous tension accessible. <i>Dominos</i>

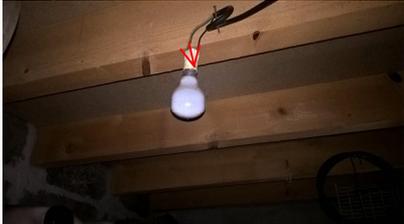
N° Article (1)	Libellé des anomalies	Mesure compensatoire correctement mise en œuvre	
		Article (2)	Libellé (3)
B8.3b	L'installation comporte au moins un MATERIEL ELECTRIQUE inadapté à l'usage.

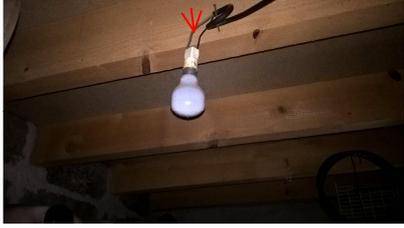
N° Article (1)	Libellé des anomalies	Mesure compensatoire correctement mise en œuvre	
		Article (2)	Libellé (3)
B8.3e	<p>Au moins un CONDUCTEUR isolé n'est pas placé sur toute sa longueur dans un conduit, une goulotte, une plinthe ou une huisserie, en matière isolante ou métallique, jusqu'à sa pénétration dans le MATERIEL ELECTRIQUE qu'il alimente.</p>
