SYNTHESE DES DIAGNOSTICS REALISES
ETABLI LE JEUDI 14 AVRIL 2016

DOSSIER N°: 16_04_MP_269_MANQUEST

MAISON LE BOURG 24260 MAUZENS-ET-MIREMONT

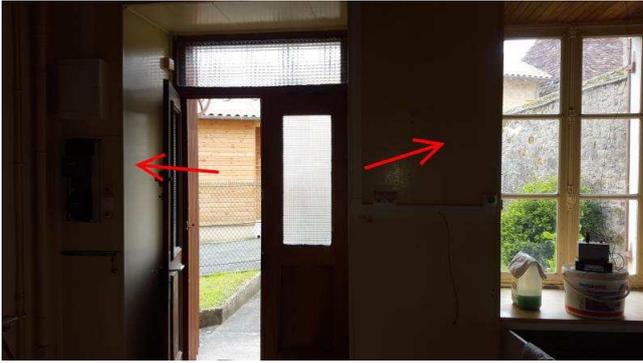
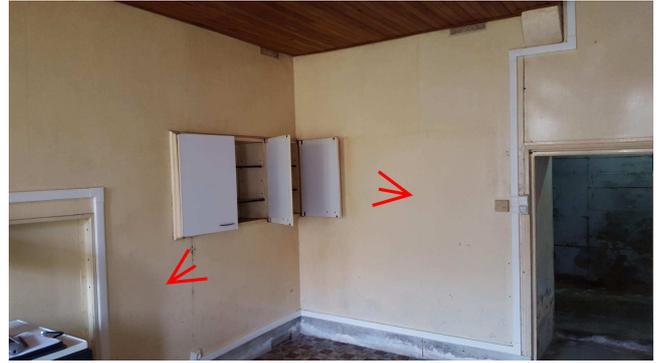
001 : fibre ciment
Cuisine

Type de recommandation	Conclusion en application des dispositions de l'article R. 1334-27
EP	protection physique non étanche ou absence de protection physique, matériau non dégradé présentant un risque de dégradation faible ou à terme lié à l'environnement du matériau

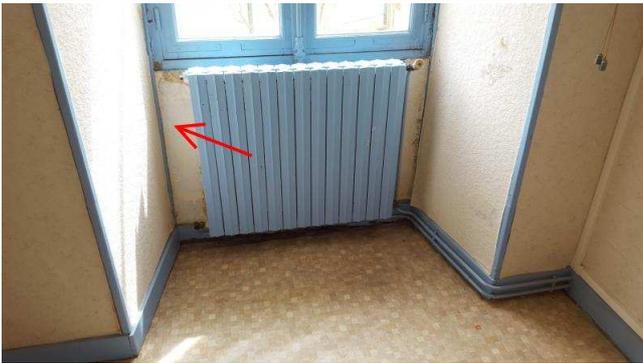
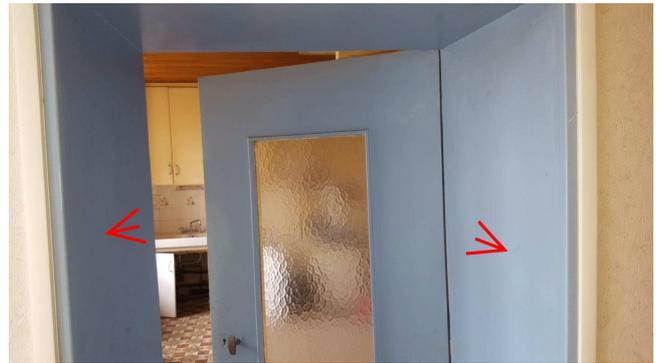
002 : fibre ciment
Chambre

Type de recommandation	Conclusion en application des dispositions de l'article R. 1334-27
EP	protection physique non étanche ou absence de protection physique, matériau non dégradé présentant un risque de dégradation faible ou à terme lié à l'environnement du matériau

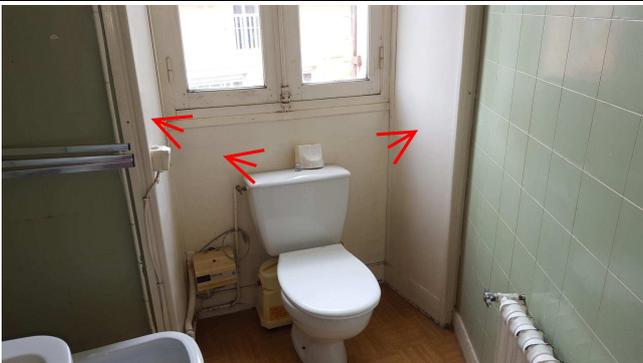
003 : fibre ciment
Cabinet toilette

Type de recommandation	Conclusion en application des dispositions de l'article R. 1334-27
EP	protection physique non étanche ou absence de protection physique, matériau non dégradé présentant un risque de dégradation faible ou à terme lié à l'environnement du matériau

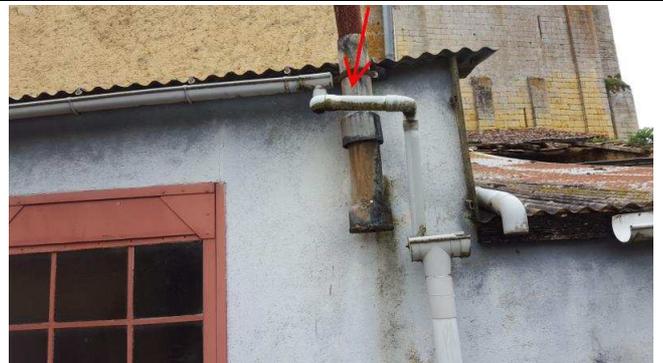
004 : fibre ciment
Façade mur extérieur

Type de recommandation	Conclusion en application des dispositions de l'article R. 1334-27
EP	protection physique non étanche ou absence de protection physique, matériau non dégradé présentant un risque de dégradation faible ou à terme lié à l'environnement du matériau
