DOSSIER DE DIAGNOSTICS TECHNIQUES

Réf dossier n° MB12051604

MAISON NEUVE

24580 ROUFFIGNAC ST CERNIN / REILHAC

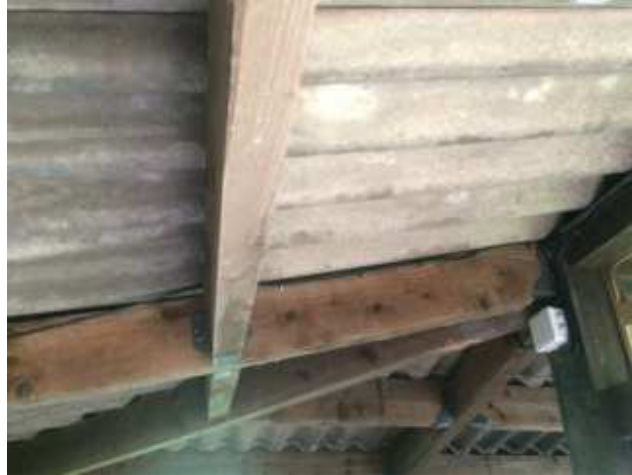
24 Appentis - Remise \ Réf: R1 Plaques Toitures
