SYNTHESE DES DIAGNOSTICS REALISES
ETABLI LE MARDI 26 AVRIL 2016

DOSSIER N°: 16_04_MP_294_LUSZEZEK

MAISON PECHLAFIER 24200 SAINT-ANDRE-D'ALLAS

DIAGNOSTICS REALISES

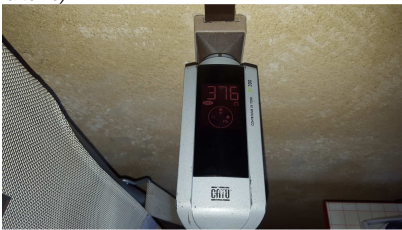
N° Article (1)	Libellé des anomalies	Mesure compensatoire correctement mise en œuvre	
		Article (2)	Libellé (3)
B3.3.01d	La valeur de la résistance de la prise de terre n'est pas adaptée au courant différentiel résiduel (sensibilité) du ou des dispositifs différentiels protégeant l'ensemble de l'installation électrique. <i>(Logement:Prise de terre et installation de mise à la terre)</i>

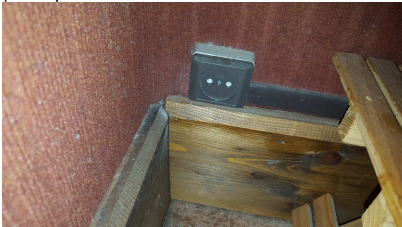
B3.3.04a	La CONNEXION à la LIAISON EQUIPOTENTIELLE principale d'au moins une CANALISATION métallique de gaz, d'eau, de chauffage central de conditionnement d'air, ou d'un élément CONDUCTEUR de la structure porteuse du bâtiment n'est pas assurée (résistance de continuité > 2 ohms) .		
B3.3.06a1	Au moins un socle de prise de courant ne comporte pas de broche de terre. <i>(Exemple : chambre 3:Prise de terre et installation de mise à la terre)</i>

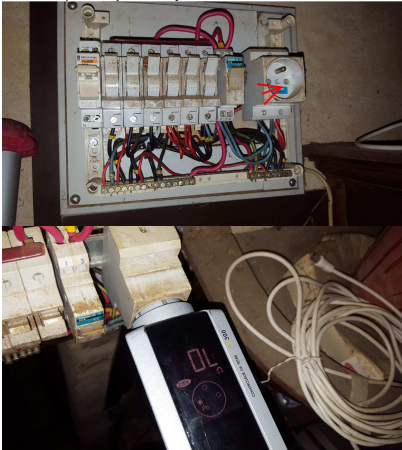
N° Article (1)	Libellé des anomalies	Mesure compensatoire correctement mise en œuvre	
		Article (2)	Libellé (3)
B3.3.06a2	<p>Au moins un socle de prise de courant comporte une broche de terre non reliée à la terre. <i>(Exemple : séjour-cuisine:Prise de terre et installation de mise à la terre)</i></p>

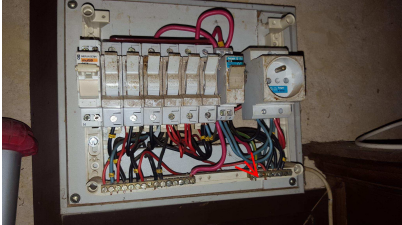
N° Article (1)	Libellé des anomalies	Mesure compensatoire correctement mise en œuvre	
		Article (2)	Libellé (3)
B4.3c	<p>Plusieurs CIRCUITS disposent d'un CONDUCTEUR NEUTRE commun dont les CONDUCTEURS ne sont pas correctement protégés contre les surintensités. <i>(Séjour-Cuisine:Dispositif de protection contre les surintensités adapté à la section des conducteurs à chaque circuit)</i></p>

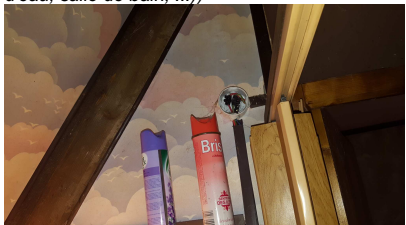
N° Article (1)	Libellé des anomalies	Mesure compensatoire correctement mise en œuvre	
		Article (2)	Libellé (3)
B6.3.1a	<p>Local contenant une baignoire ou une douche : l'installation électrique ne répond pas aux prescriptions particulières appliquées à ce local (adéquation entre l'emplacement où est installé le MATERIEL ELECTRIQUE et les caractéristiques de ce dernier – respect des règles de protection contre les chocs électriques liées aux zones). (Salle d'eau + WC: Respect des règles de sécurité dans une pièce d'eau (salle d'eau, salle de bain, ...))</p>

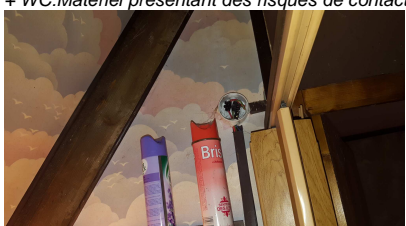
N° Article (1)	Libellé des anomalies	Mesure compensatoire correctement mise en œuvre	
		Article (2)	Libellé (3)
B7.3a	<p>L'ENVELOPPE d'au moins un matériel est manquante ou détériorée. (Salle d'eau + WC: Matériel présentant des risques de contact direct avec des éléments sous tension)</p>

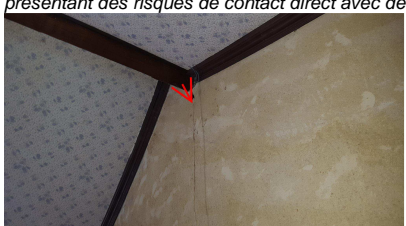
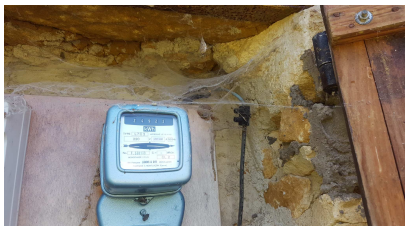
B7.3d	<p>L'installation électrique comporte au moins une CONNEXION avec une partie active nue sous tension accessible. (Chambre 2, compteur extérieur: Matériel présentant des risques de contact direct avec des éléments sous tension)</p>

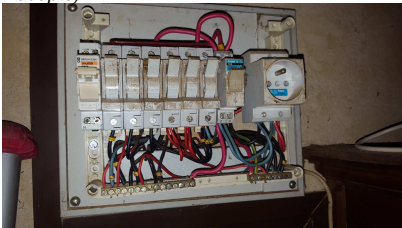
N° Article (1)	Libellé des anomalies	Mesure compensatoire correctement mise en œuvre	
		Article (2)	Libellé (3)
B8.3b	<p>L'installation comporte au moins un MATERIEL ELECTRIQUE inadapté à l'usage. <i>Les conducteurs ne sont pas repérés correctement (Séjour-Cuisine:Matériel vétuste ou inadapté)</i></p>

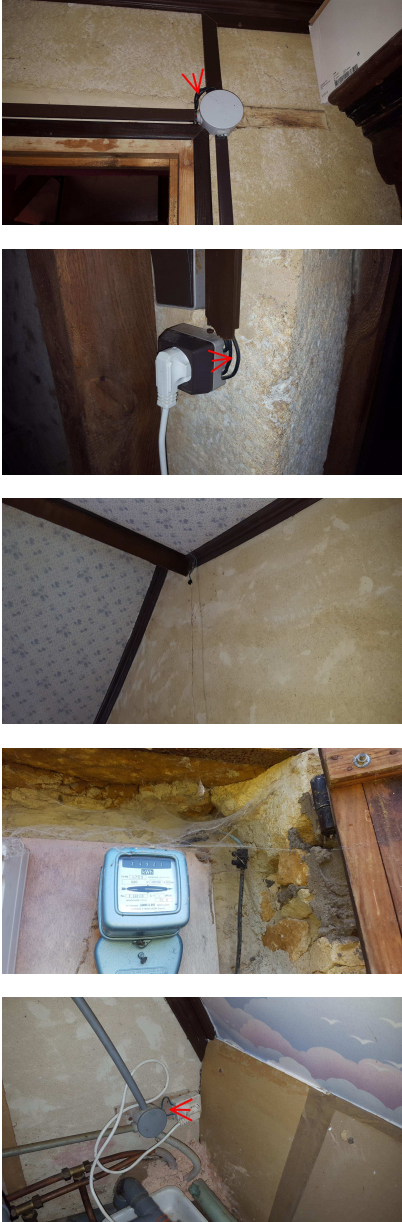
B8.3e	<p>Au moins un CONDUCTEUR isolé n'est pas placé sur toute sa longueur dans un conduit, une goulotte, une plinthe ou une huisserie, en matière isolante ou métallique, jusqu'à sa pénétration dans le MATERIEL ELECTRIQUE qu'il alimente. <i>(Séjour, chambre 2, salle d'eau, compteur extérieur:Matériel vétuste ou inadapté)</i></p>
