DOSSIER DE DIAGNOSTIC TECHNIQUE

ETABLI LE MERCREDI 15 JUIN 2016

PROPRIETAIRE	ADRESSE DES LOCAUX VISITES
Consorts MATHOU représentée par Charlotte MATHOU Le Fenetreau 20 rue des Violettes 79360 BEAUVOIR SUR NIORT	MAISON 72 RUE DES MAURILLOUX 24750 TRELISSAC

REF DOSSIER : ATPEGZ-16-973

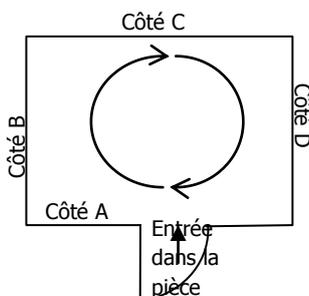
L'intérieur d'une pièce est repéré par les côtés (côté A, B, C, ...). La visite se fait dans le sens des aiguilles d'une montre, de gauche à droite, de bas en haut. Les ouvertures du côté sont repérées par leur numéro en commençant à gauche par l'élément 1 (porte 1, fenêtre 1, ...)
