# DOSSIER DE DIAGNOSTIC TECHNIQUE

ETABLI LE JEUDI 6 NOVEMBRE 2014

PROPRIETAIRE	ADRESSE DES LOCAUX VISITES
M. RAAFLAUB Urs Domaine Lou Couder JUILLAC 24170 SAINT LAURENT LA VALLEE	MAISON DOMAINE LOU COUDER JUILLAC 24170 SAINT LAURENT LA VALLEE

REF DOSSIER : ATPEGZ-14-1431

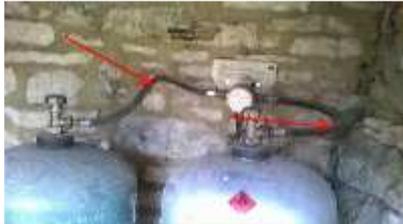
GPL Bouteilles		
Pt. de contrôle (3)	A1 (4), A2 (5) ou DGI (6)	Risque
C6.7d4	A1	fuite de gaz à travers une lyre détériorée (par exemple : fissures, craquelures).
<b>Anomalie :</b> La lyre GPL en caoutchouc armé a une date limite d'utilisation non lisible ou dépassée.  <b>Préconisations :</b> Remplacer la lyre par une lyre conforme "NF GAZ" n'excédant pas 0,70m.		<b>Photos :</b>

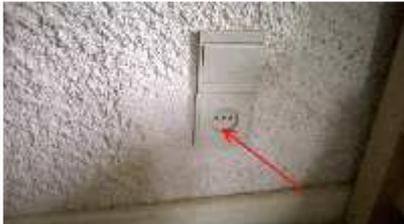
N° Article (1)	Libellé des anomalies	Mesure compensatoire correctement mise en œuvre	
		Article (2)	Libellé (3)
B3.3.04a	La connexion à la liaison équipotentielle principale de certaines canalisations métalliques de gaz, d'eau, de chauffage central et de conditionnement, n'est pas visible.		
B3.3.06a	Des circuits ne comportent pas de conducteur de protection relié à la terre. <i>Prises de courant</i>

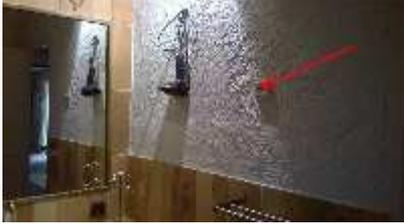
N° Article (1)	Libellé des anomalies	Mesure compensatoire correctement mise en œuvre	
		Article (2)	Libellé (3)
B6.3.1a	Local contenant une baignoire ou une douche : l'installation électrique ne répond pas aux prescriptions particulières appliquées à ce local (adéquation entre l'emplacement où est installé le matériel électrique et les caractéristiques de ce dernier – respect des règles de protection contre les chocs électriques liées aux zones).

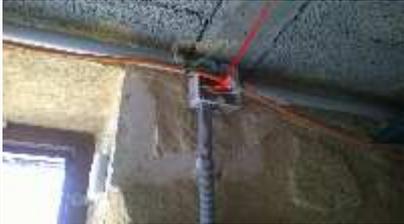
N° Article (1)	Libellé des anomalies	Mesure compensatoire correctement mise en œuvre	
		Article (2)	Libellé (3)
B7.3a	Des enveloppes de matériels sont manquantes ou détériorées.

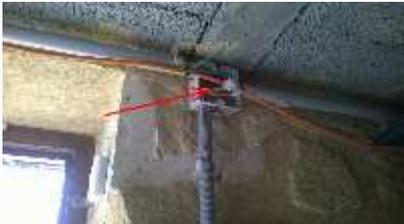
B7.3c1	Des conducteurs ne sont pas placés dans des conduits, goulottes ou plinthes en matière isolante jusqu'à leur pénétration dans le matériel électrique qu'ils alimentent.

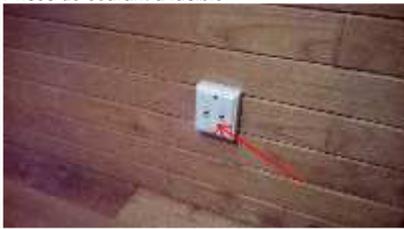
N° Article (1)	Libellé des anomalies	Mesure compensatoire correctement mise en œuvre	
		Article (2)	Libellé (3)
B8.3a	L'installation comporte des matériels électriques vétustes. <i>Prises de courant à fusible</i>
