# DOSSIER DE DIAGNOSTIC TECHNIQUE

ETABLI LE MARDI 4 NOVEMBRE 2014

PROPRIETAIRE	ADRESSE DES LOCAUX VISITES
M. RAAFLAUB Urs Domaine Lou Couder JUILLAC 24170 SAINT LAURENT LA VALLEE	MAISON DOMAINE LOU COUDER JUILLAC 24170 SAINT LAURENT LA VALLEE

REF DOSSIER : ATPEGZ-14-1431

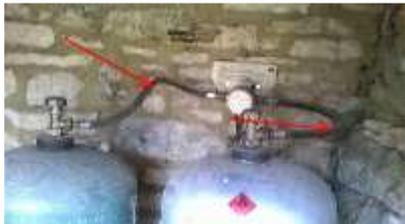
GPL Bouteilles		
Pt. de contrôle (3)	A1 (4), A2 (5) ou DGI (6)	Risque
C6.7d4	A1	fuite de gaz à travers une lyre détériorée (par exemple : fissures, craquelures).
<b>Anomalie :</b> La lyre GPL en caoutchouc armé a une date limite d'utilisation non lisible ou dépassée.  <b>Préconisations :</b> Remplacer la lyre par une lyre conforme "NF GAZ" n'excédant pas 0,70m.		<b>Photos :</b>

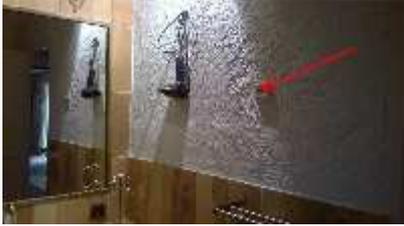
N° Article (1)	Libellé des anomalies	Mesure compensatoire correctement mise en œuvre	
		Article (2)	Libellé (3)
B6.3.1a	<p>Local contenant une baignoire ou une douche : l'installation électrique ne répond pas aux prescriptions particulières appliquées à ce local (adéquation entre l'emplacement où est installé le matériel électrique et les caractéristiques de ce dernier – respect des règles de protection contre les chocs électriques liées aux zones).</p>

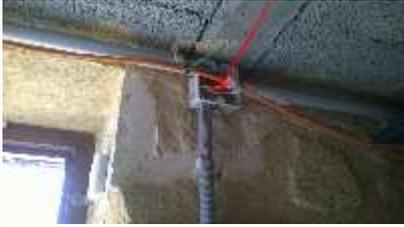
N° Article (1)	Libellé des anomalies	Mesure compensatoire correctement mise en œuvre	
		Article (2)	Libellé (3)
B7.3a	<p>Des enveloppes de matériels sont manquantes ou détériorées.</p>

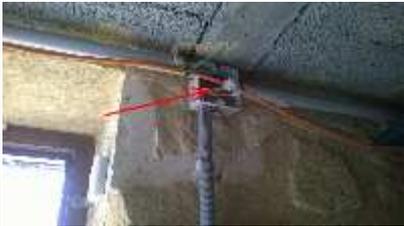
B7.3c1	<p>Des conducteurs ne sont pas placés dans des conduits, goulottes ou plinthes en matière isolante jusqu'à leur pénétration dans le matériel électrique qu'ils alimentent.</p>

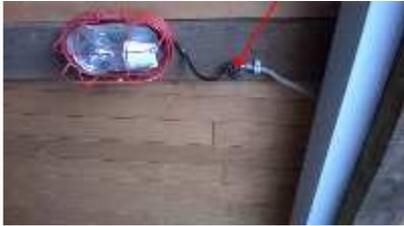
B7.3d	<p>L'installation électrique comporte des matériels électriques dont les parties actives nues sous tension sont accessibles. <i>Dominos</i></p>
