# DOSSIER DE DIAGNOSTIC TECHNIQUE

LIEU DIT LA VERGNOLLE  
24260 CAMPAGNE

**Dossier :** 16-05-30-02  
**Expertise(s) réalisée(s) le(s) :** 27/05/2016  
**Destinataires :** INDIVISION HOFKENS GOEKOOP (Propriétaire)  
**Commentaires :** Néant

Ensemble de trois maisons d'habitation à ossature pierre.

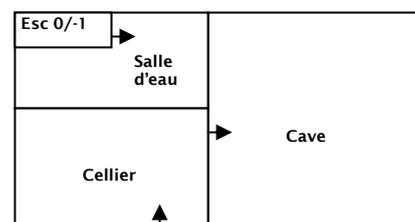
**Sous-sol**

Localisation	Justification
Maison principale Sous sol Cave - Pièce encombrée	Pièce encombrée ne permettant pas un examen complet des plafonds, murs et sol. Il appartiendra au propriétaire de mettre à la disposition du diagnostiqueur les moyens d'accès nécessaires pour la bonne réalisation de la mission et de nous en tenir informé.
