## Dossier Technique Immobilier

Numéro de dossier : 1608165JJO  
 Date du repérage : 10/08/2016

Désignation du ou des bâtiments	Désignation du propriétaire
<p><i>Localisation du ou des bâtiments :</i>            Département : ... <b>Dordogne</b>            Adresse : ..... <b>21 Rue Jean Dessalles</b>            Commune : ..... <b>24260 LE BUGUE</b>  <b>Section cadastrale nc,</b>            Désignation et situation du ou des lots de copropriété :  <b>Ce bien ne fait pas partie d'une copropriété</b>            Périmètre de repérage :  <b>Effectué selon la norme</b></p>	<p><i>Désignation du client :</i>            Nom et prénom : ... <b>Mr BOUYRAND</b>            Adresse : ..... <b>21 Rue Jean Dessalles</b>  <b>24260 LE BUGUE</b></p>

### Rapport de mission de repérage des matériaux et produits contenant de l'amiante pour l'établissement du constat établi à l'occasion de la vente d'un immeuble bâti (listes A et B de l'annexe 13-9 du Code de la Santé publique)

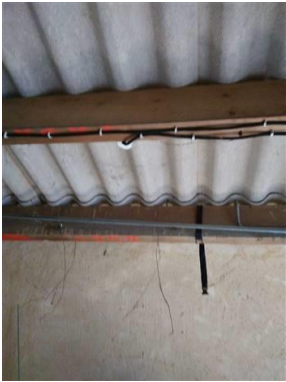
Localisation	Identifiant + Description	Conclusion (justification)	Etat de conservation** et préconisations*	Photo
Rez de chaussée - Garage 2	Identifiant: 004 Description: Plaques en fibres-ciment Liste selon annexe.13-9 du CSP: B	Présence d'amiante (Sur décision de l'opérateur)	Matériau non dégradé <b>Résultat</b> EP** <b>Préconisation</b> : Il est recommandé de réaliser une évaluation périodique.

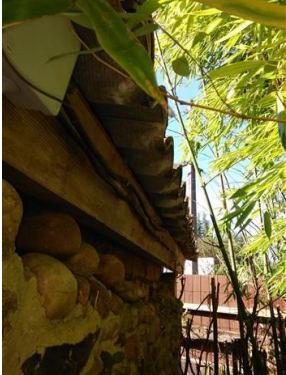
Rez de chaussée - Abris barbecue	Identifiant: 003 Description: Plaques en fibres-ciment Liste selon annexe.13-9 du CSP: B	Présence d'amiante (Sur décision de l'opérateur)	Matériau non dégradé <b>Résultat</b> EP** <b>Préconisation</b> : Il est recommandé de réaliser une évaluation périodique.

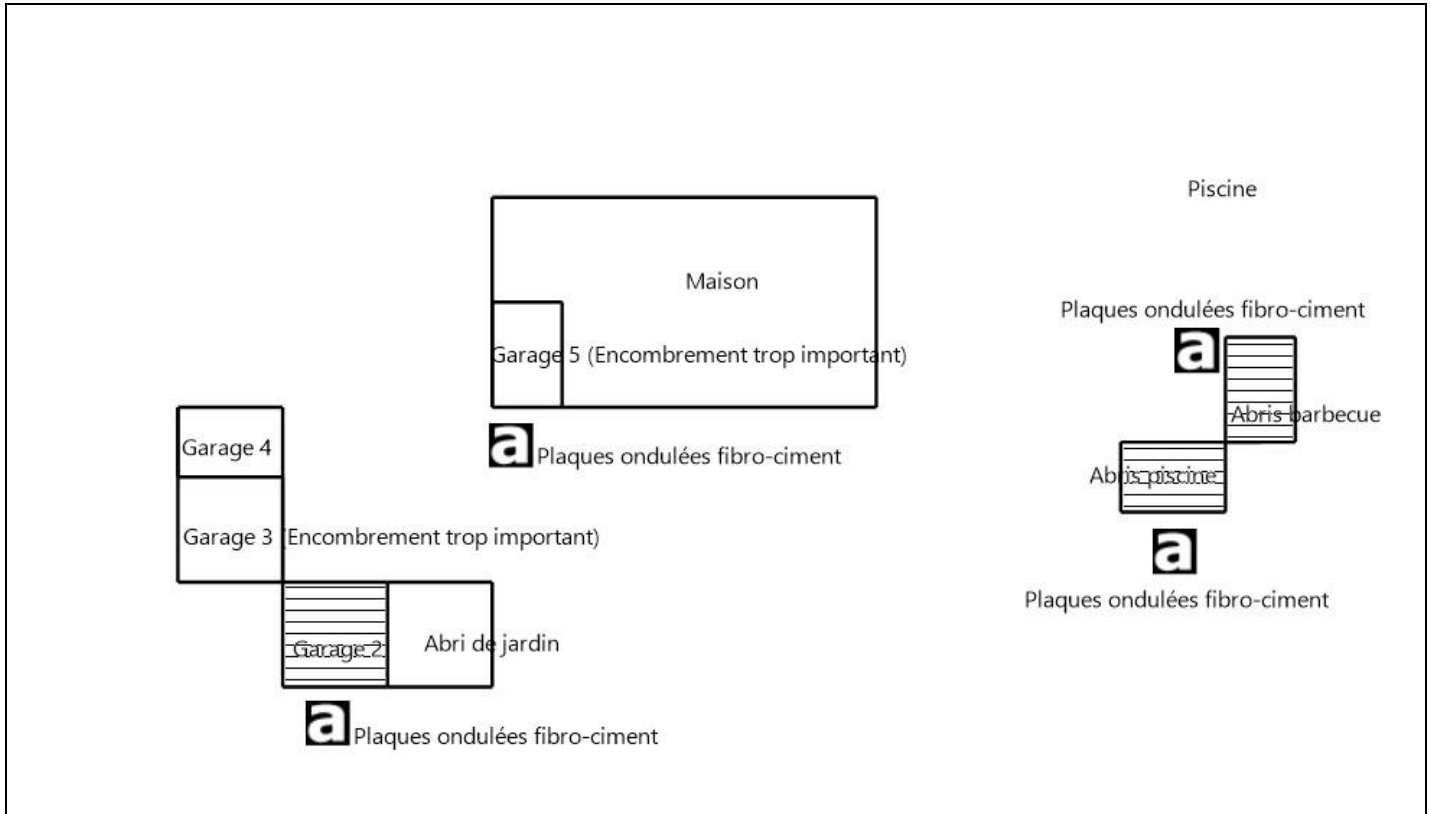
7.1 - Annexe - Schéma de repérage

Conduit en fibro-ciment		Dalles de sol	<p>Nom du propriétaire : <b>Mr BOUYRAND</b> Adresse du bien : <b>21 Rue Jean Dessalles</b> <b>24260</b> <b>LE BUGUE</b></p>
	Conduit autre que fibro-ciment		Carrelage	
	Brides		Colle de revêtement	
	Dépôt de Matériaux contenant de l'amiante		Dalles de faux-plafond	
	Matériau ou produit sur lequel un doute persiste		Toiture en fibro-ciment	
	Présence d'amiante		Toiture en matériaux composites
