DOSSIER DE DIAGNOSTIC TECHNIQUE

ETABLI LE MERCREDI 27 JANVIER 2016

PROPRIETAIRE	ADRESSE DES LOCAUX VISITES
M. DUFOUR Philippe 273 bis Avenue des Eyquems 33700 MERIGNAC	MAISON 27 RUE DU MOULIN 24620 LES EYZIES-DE-TAYAC-SIREUIL

REF DOSSIER : ATPZ-16-133

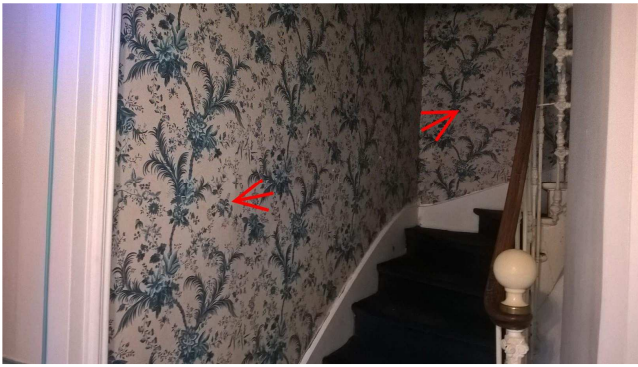
003 : amiante ciment
Batiment n°27/Entrée

Type de recommandation	Conclusion en application des dispositions de l'article R. 1334-27
AC1	protection physique non étanche ou absence de protection physique, matériau présentant une dégradation ponctuelle ayant un risque d'extension à terme lié à l'environnement du matériau

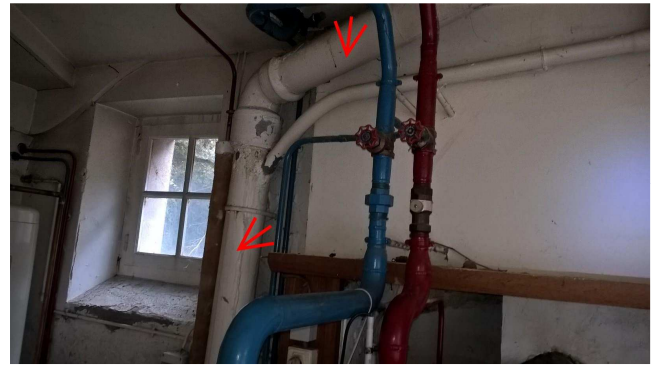
004 : amiante ciment
Batiment n°27/Chaufferie

Type de recommandation	Conclusion en application des dispositions de l'article R. 1334-27
AC1	protection physique non étanche ou absence de protection physique, matériau présentant une dégradation ponctuelle ayant un risque d'extension à terme lié à l'environnement du matériau

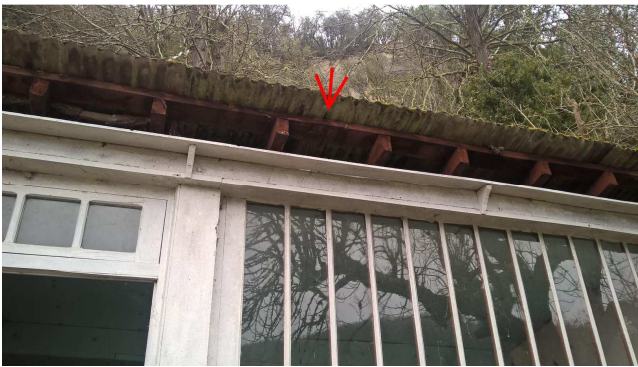
005 : Plaques ondulées fibres ciment
Batiment n°27/Local cuve

Type de recommandation	Conclusion en application des dispositions de l'article R. 1334-27
AC2	protection physique non étanche ou absence de protection physique, matériau présentant une dégradation généralisée

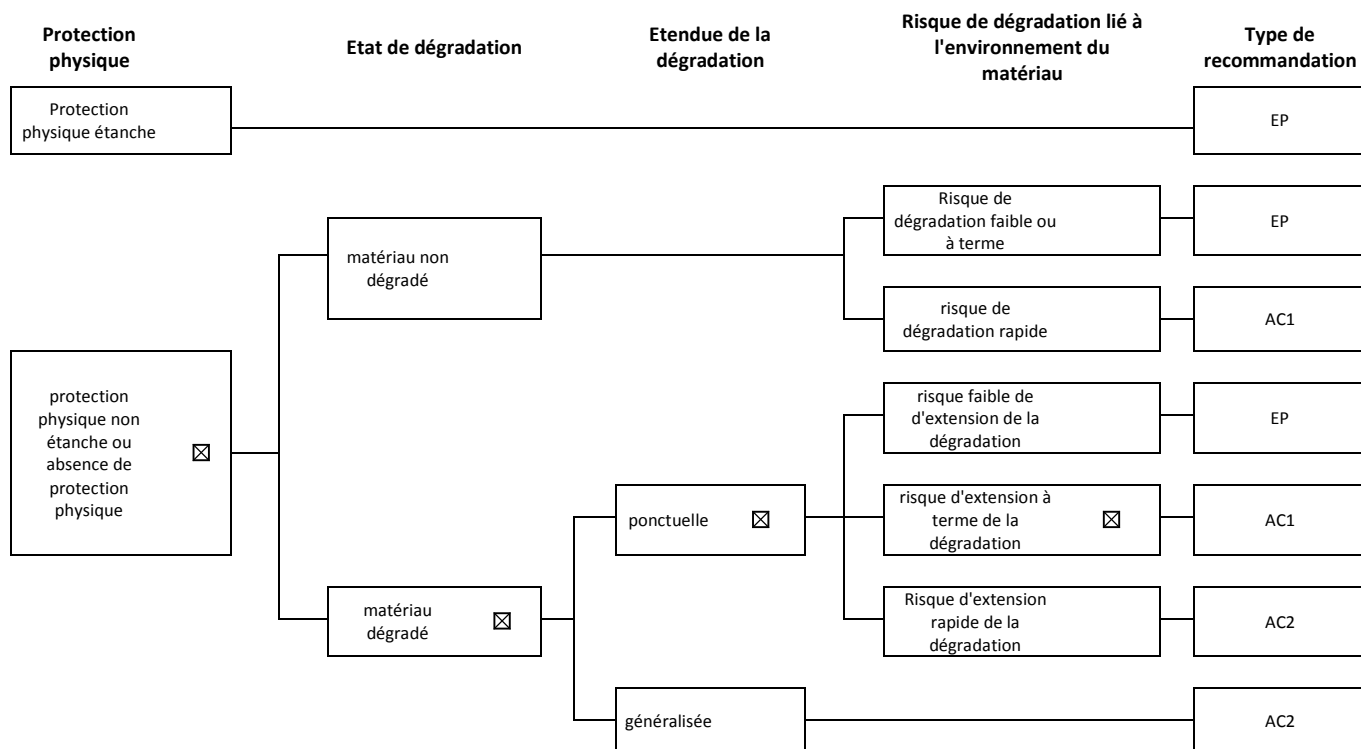
No de dossier	ATPZ-16-133
Date de l'évaluation	27/01/2016
Bâtiment	Maison
Local ou zone homogène	Bureau 2
Destination déclarée du local	Bureau 2
N° de repérage	Matériau
002	Dalles de sol

Type de recommandation	Conclusion en application des dispositions de l'article R. 1334-27
AC1	protection physique non étanche ou absence de protection physique, matériau présentant une dégradation ponctuelle ayant un risque d'extension à terme lié à l'environnement du matériau

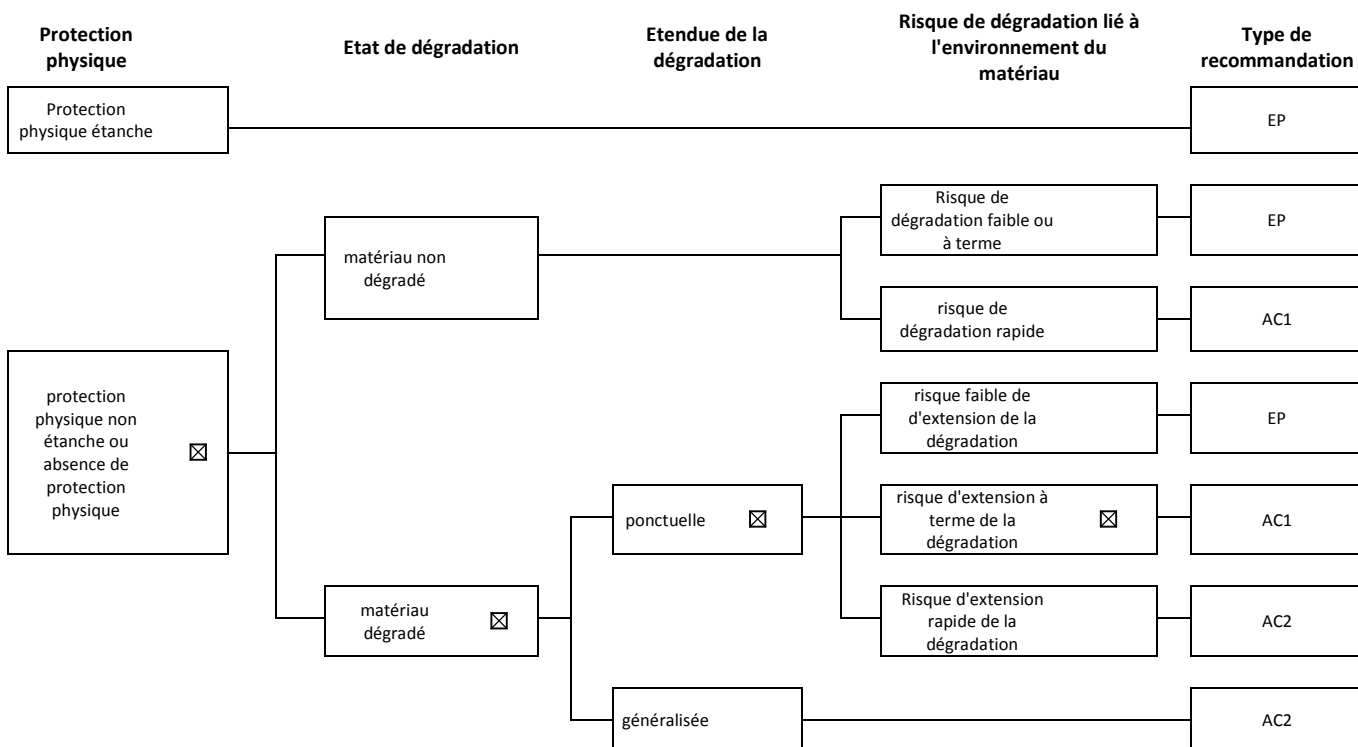
No de dossier	ATPZ-16-133
Date de l'évaluation	27/01/2016
Bâtiment	Maison
Local ou zone homogène	Entrée
Destination déclarée du local	Entrée
N° de repérage	Matériau
003	amiante ciment

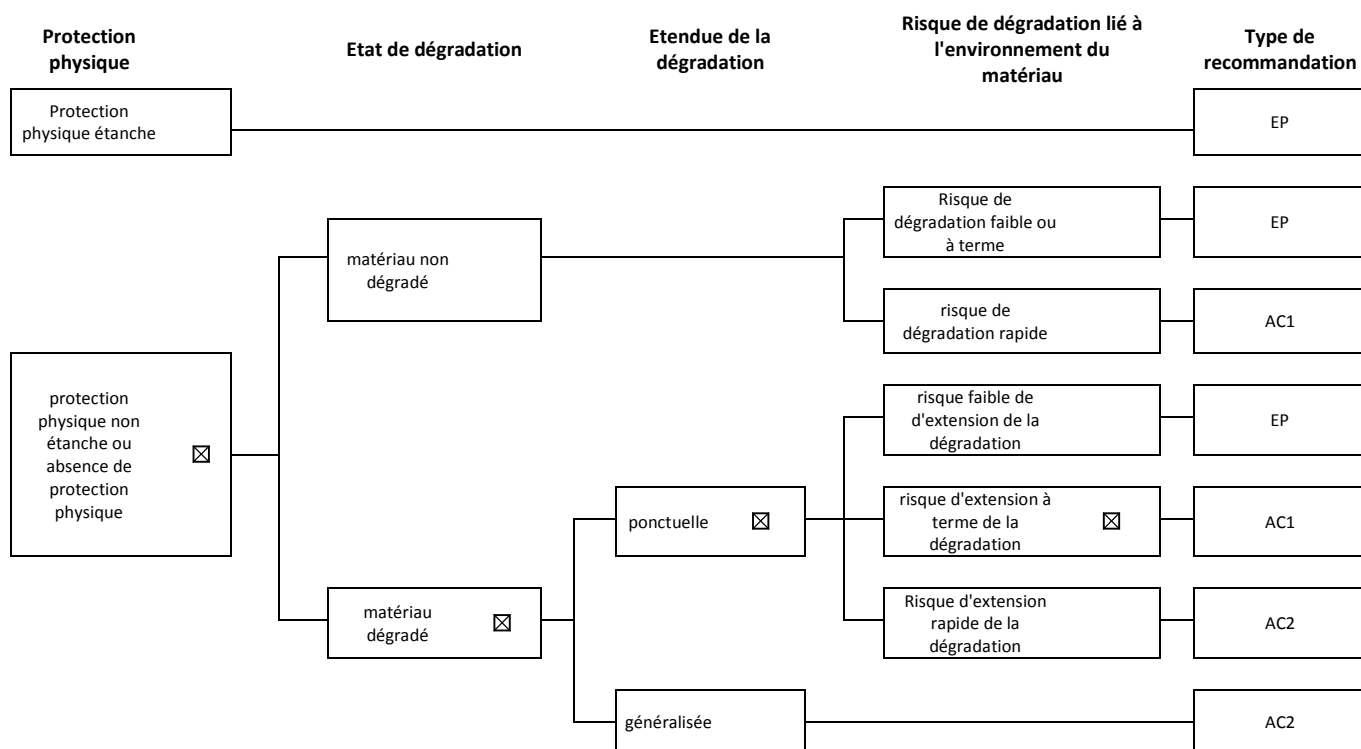
No de dossier	ATPZ-16-133
Date de l'évaluation	27/01/2016
Bâtiment	Maison
Local ou zone homogène	Chaufferie
Destination déclarée du local	Chaufferie
N° de repérage	Matériau
004	amiante ciment

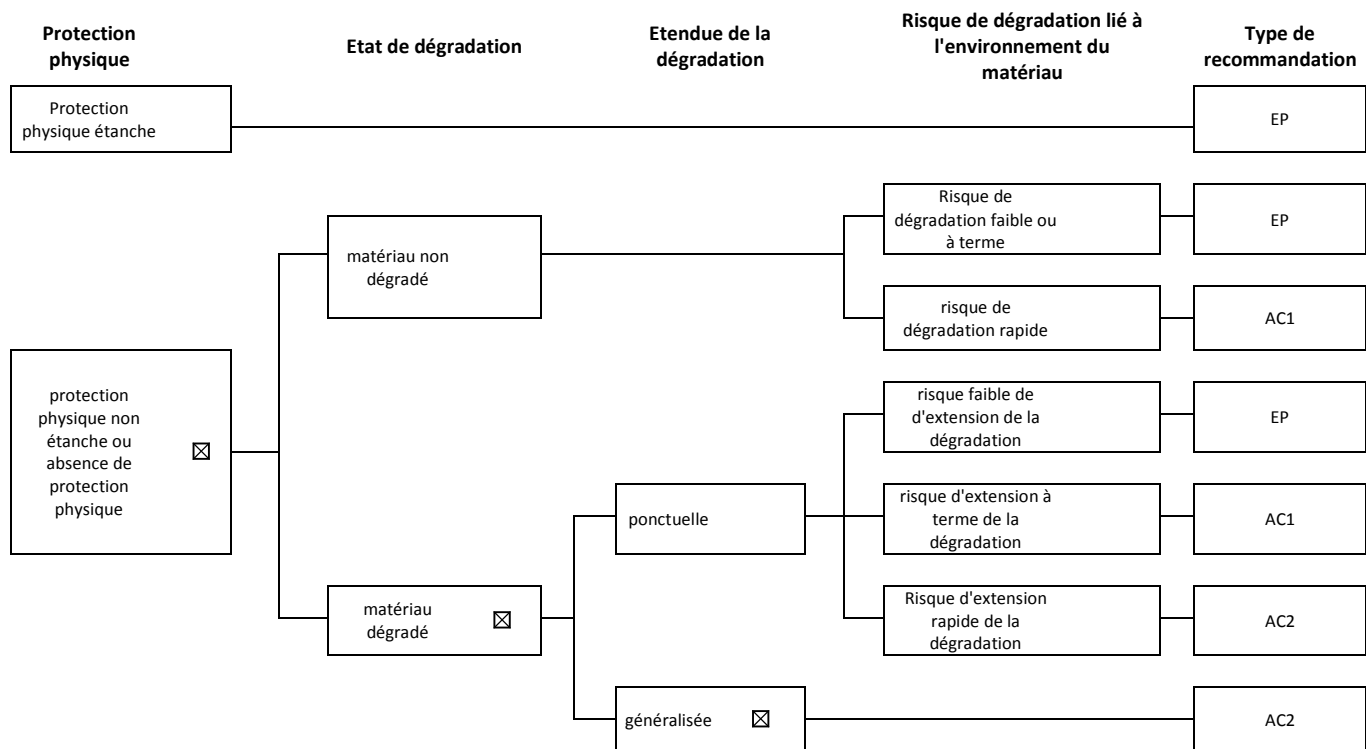
Grille des critères d'évaluation de l'état de conservation du matériau de la liste B	
No de dossier	ATPZ-16-133
Date de l'évaluation	27/01/2016
Bâtiment	Maison
Local ou zone homogène	Local cuve
Destination déclarée du local	Local cuve
N° de repérage	Matériau
005	Plaques ondulées fibres ciment

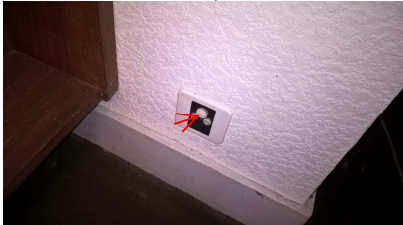
B3.3.07a	Au moins un CONDUIT métallique en montage apparent ou encastré, comportant des CONDUCTEURS, n'est pas relié à la terre.		
B3.3.09b	Au moins une boîte de CONNEXION métallique en montage apparent ou encastré n'est pas reliée à la terre.

B3.3.06a3	Au moins un CIRCUIT (n'alimentant pas des socles de prises de courant) n'est pas relié à la terre.

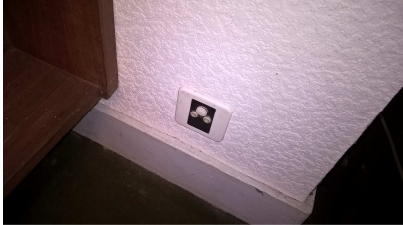
B8.3b	L'installation comporte au moins un MATERIEL ELECTRIQUE inadapté à l'usage. <i>Conducteurs de type meplat</i>

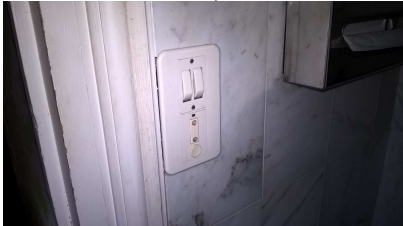
B3.3.07a	Au moins un CONDUIT métallique en montage apparent ou encastré, comportant des CONDUCTEURS, n'est pas relié à la terre.		
B3.3.06a3	Au moins un CIRCUIT (n'alimentant pas des socles de prises de courant) n'est pas relié à la terre.

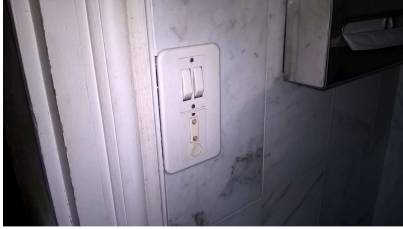
N° Article (1)	Libellé des anomalies	Mesure compensatoire correctement mise en œuvre	
		Article (2)	Libellé (3)
B8.3a	L'installation comporte au moins un MATERIEL ELECTRIQUE vétuste.
