SYNTHESE DES DIAGNOSTICS REALISES
ETABLI LE MARDI 25 AVRIL 2017

DOSSIER N°: 17_04_MP_1147_DE_VILLE_DE_GOYET

ADRESSE DES LOCAUX VISITES	
<p>MAISON GIVERSAC 24580 ROUFFIGNAC-SAINT-CERNIN-DE-REILHAC</p>

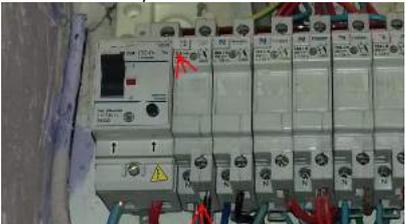
N° Fiche : B4 Dispositif de protection contre les surintensités adapté à la section des conducteurs sur chaque circuit

N° Article (1)	Libellé des anomalies	Mesure compensatoire correctement mise en œuvre	
		Article (2)	Libellé (3)
B4.3e	Le courant assigné (calibre) de la protection contre les surcharges et courts-circuits d'au moins un CIRCUIT n'est pas adapté à la section des CONDUCTEURS correspondants. <i>(Chambre: Dispositif de protection contre les surintensités adapté à la section des conducteurs à chaque circuit)</i>

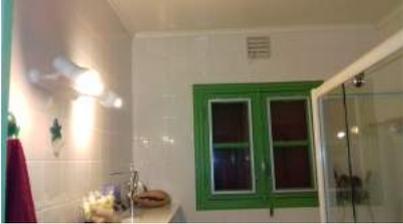
N° Fiche : B6 Respect des règles liées aux zones dans chaque local contenant une baignoire ou une douche

N° Article (1)	Libellé des anomalies	Mesure compensatoire correctement mise en œuvre	
		Article (2)	Libellé (3)
B6.3.1a	Local contenant une baignoire ou une douche : l'installation électrique ne répond pas aux prescriptions particulières appliquées à ce local (adéquation entre l'emplacement où est installé le MATERIEL ELECTRIQUE et les caractéristiques de ce dernier – respect des règles de protection contre les chocs électriques liées aux zones). (Salle d'eau:Respect des règles de sécurité dans une pièce d'eau (salle d'eau, salle de bain, ...))

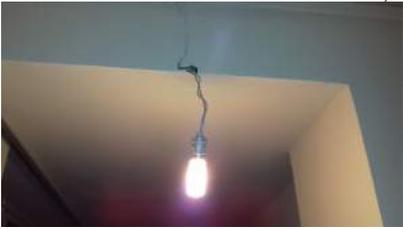
N° Fiche : B7 Matériels présentant des risques de contact direct avec des éléments sous tension

N° Article (1)	Libellé des anomalies	Mesure compensatoire correctement mise en œuvre	
		Article (2)	Libellé (3)
B7.3d	L'installation électrique comporte au moins une CONNEXION avec une partie active nue sous tension accessible. (Chambre:Matériel présentant des risques de contact direct avec des éléments sous tension)

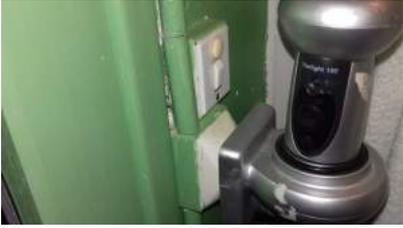
N° Fiche : B8 Matériels électriques vétustes ou inadaptés à l'usage

N° Article (1)	Libellé des anomalies	Mesure compensatoire correctement mise en œuvre	
		Article (2)	Libellé (3)
B8.3a	L'installation comporte au moins un MATERIEL ELECTRIQUE vétuste. (Salle d'eau:Matériel vétuste ou inadapté)

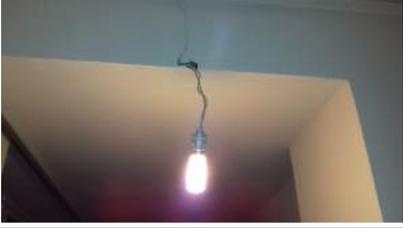
B8.3e	Au moins un CONDUCTEUR isolé n'est pas placé sur toute sa longueur dans un conduit, une goulotte, une plinthe ou une huisserie, en matière isolante ou métallique, jusqu'à sa pénétration dans le MATERIEL ELECTRIQUE qu'il alimente. (Chambre:Matériel vétuste ou inadapté)

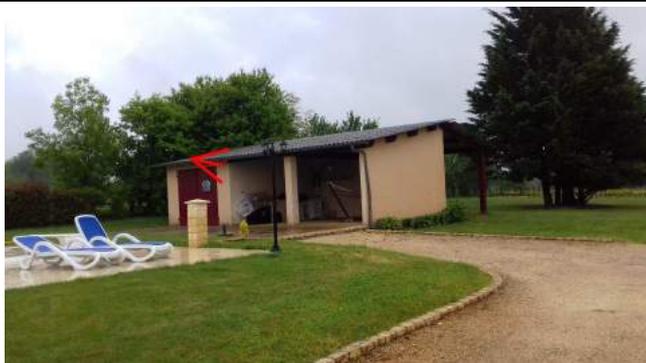
001 : fibres ciment
Dépendance/Local technique piscine

Grille des critères d'évaluation de l'état de conservation du matériau de la liste B	
No de dossier	17_04_MP_1147_DE_VILLE_DE_GOYET
Date de l'évaluation	25/04/2017
Bâtiment	Maison
Local ou zone homogène	Local technique piscine
Destination déclarée du local	Local technique piscine
N° de repérage	Matériau
001	fibres ciment

Type de recommandation	Conclusion en application des dispositions de l'article R. 1334-27
EP	protection physique non étanche ou absence de protection physique, matériau non dégradé présentant un risque de dégradation faible ou à terme lié à l'environnement du matériau

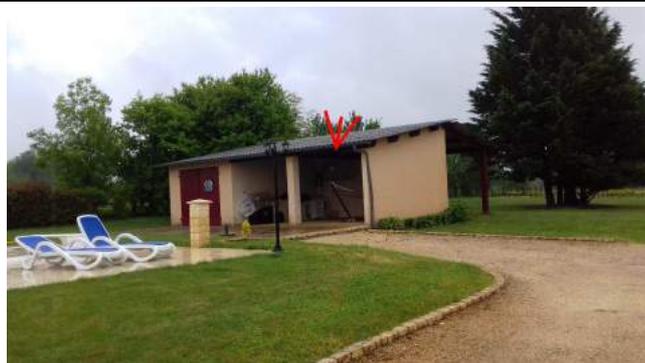
002 : fibres ciment
Dépendance/Auvent

No de dossier	17_04_MP_1147_DE_VILLE_DE_GOYET
Date de l'évaluation	25/04/2017
Bâtiment	Maison
Local ou zone homogène	Auvent
Destination déclarée du local	Auvent
N° de repérage	Matériau
002	fibre ciment

Type de recommandation	Conclusion en application des dispositions de l'article R. 1334-27
EP	protection physique non étanche ou absence de protection physique, matériau non dégradé présentant un risque de dégradation faible ou à terme lié à l'environnement du matériau
