DOSSIER DE DIAGNOSTICS TECHNIQUES

Référence : NB11D17B

Maison
chemin Jean Merle
lieu-dit La Taleyrandie
24330 SAINT-GEYRAC

RAPPORT N° NB11D17B

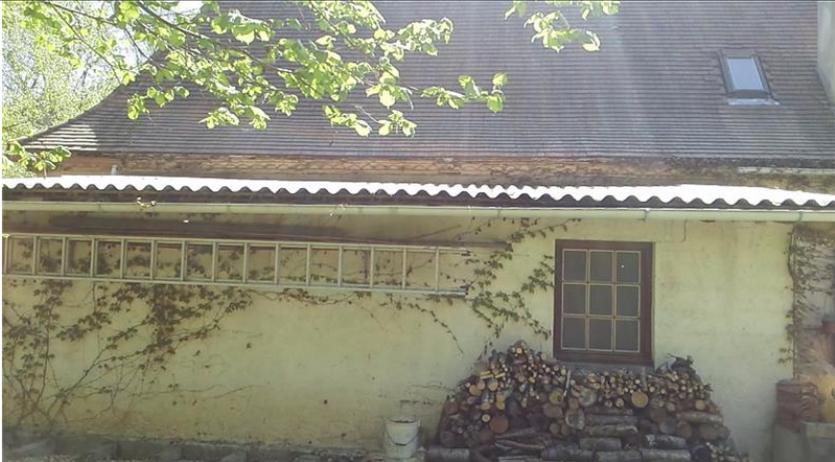
ANNEXE 1 – FICHE D'IDENTIFICATION ET DE COTATION

ELEMENT : Couverture		
Nom du client	Numéro de dossier	Pièce ou local
Martone	NB11D17B	RDC - Cellier
Matériau	Date de prélèvement	Nom de l'opérateur
Fibres ciment		BASTIEN Nicolas
Localisation		Résultat
Couverture - Plafond		Présence d'amiante
Résultat de la grille d'évaluation		
Evaluation périodique		
Emplacement

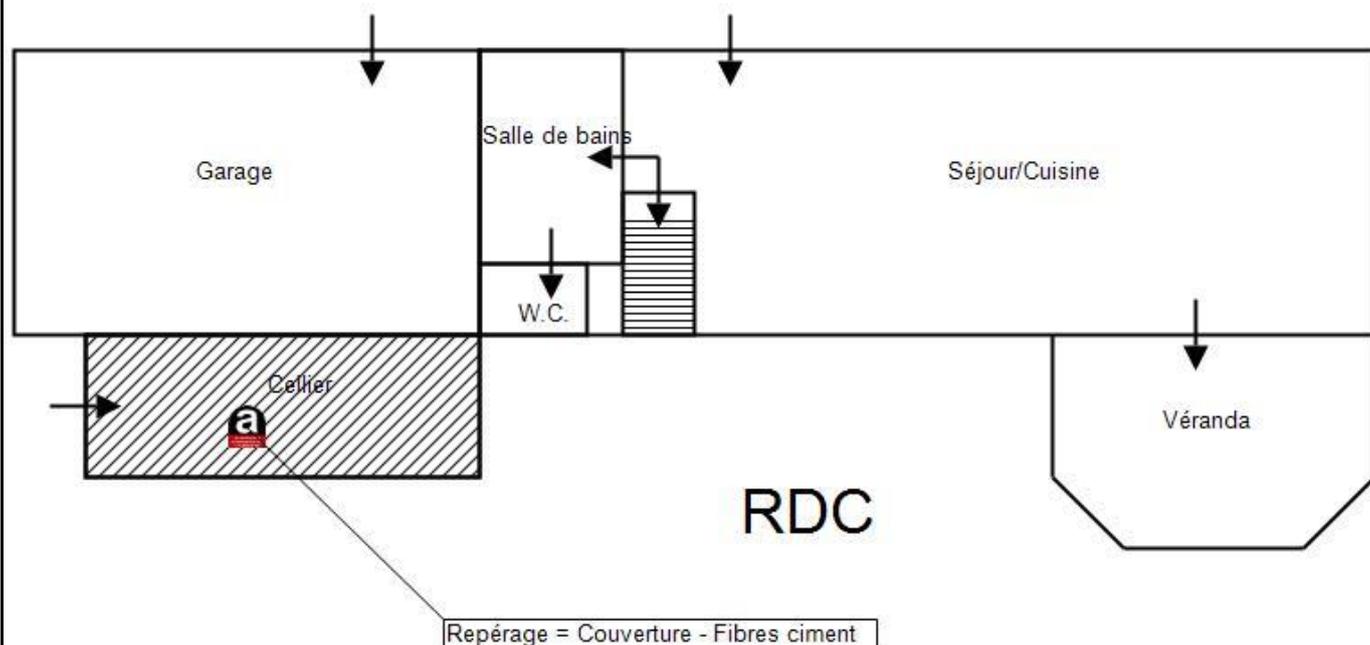
PLANCHE DE REPERAGE USUEL				Adresse de l'immeuble :	chemin Jean Merle Lieu-dit La Taleyrandie 24330 SAINT-GEYRAC
N° dossier :	NB11D17B				
N° planche :	1/2	Version :	0	Type :	Croquis
Origine du plan :	Cabinet de diagnostics			Bâtiment – Niveau :	Croquis

Amiante

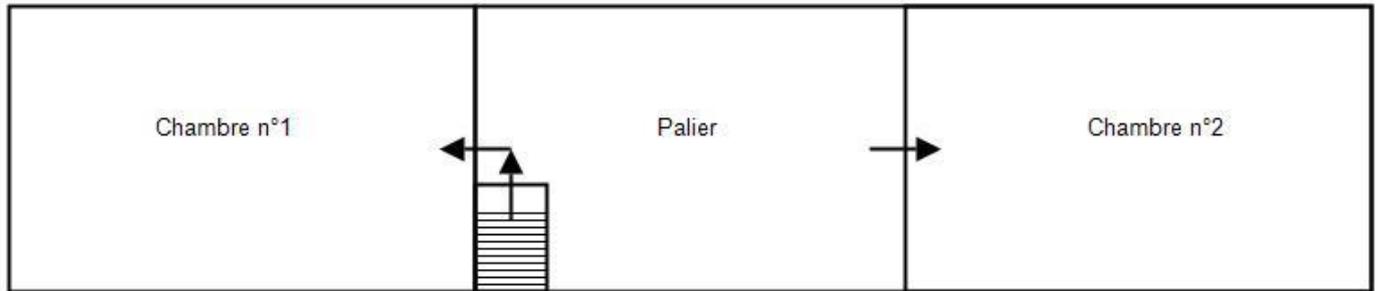
PLANCHE DE REPERAGE USUEL			
N° dossier :	NB11D17B		
N° planche :	2/2	Version :	0
		Type :	Croquis
Adresse de l'immeuble :	chemin Jean Merle Lieu-dit La Taleyrandie 24330 SAINT-GEYRAC		
Origine du plan :	Cabinet de diagnostics		Bâtiment – Niveau : Croquis

1er étage

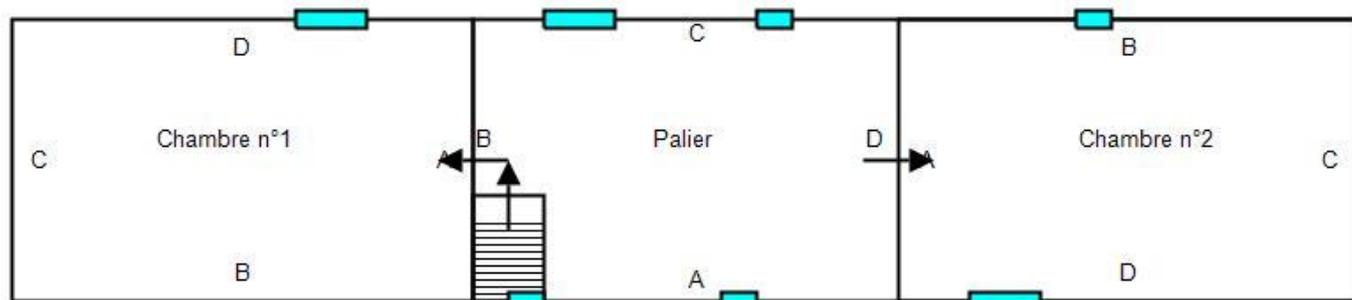
Croquis

1er étage
