DOSSIER DE DIAGNOSTICS TECHNIQUES

Réf dossier n°SR27E11C

Type de bien : **Maison individuelle**

LES LAURIERES - VIELMONT

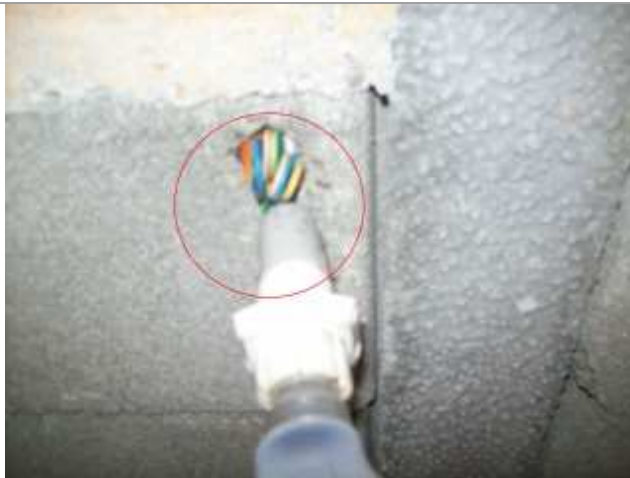
B5.3.1	<p>Locaux contenant une baignoire ou une douche : les mesures compensatoires appliquées dans le cas où la présence du conducteur de la liaison équipotentielle n'est pas visible ne sont pas satisfaites.</p> <p>Commentaire: Absence DDHS sur les circuits concernés</p>
B5.3.a.1	<p>Locaux contenant une baignoire ou une douche : il n'existe pas de liaison équipotentielle supplémentaire reliant les éléments conducteurs et les masses des matériels électriques.</p>
B7.3.c	<p>Des conducteurs ne sont pas placés dans des conduits, goulottes ou plinthes en matière isolante jusqu'à leur pénétration dans le matériel électrique qu'ils alimentent.</p> <p>Commentaire: luminaire sous sol</p>
B8.3.b	<p>L'installation comporte des matériels électriques inadaptés à l'usage.</p> <p>Commentaire: douille de chantier</p>

conducteurs non protégés - douille de chantier
