Dossier Technique Immobilier

Numéro de dossier : 15/IMO/TIM/6189
Date du repérage : 26/11/2015

Désignation du ou des bâtiments
<i>Localisation du ou des bâtiments :</i> Département : ... Dordogne Adresse : Le Bourg Commune : 24510 PAUNAT
Désignation et situation du ou des lots de copropriété : Lot numéro Non communiqué, Périmètre de repérage : Maison T8

Résumé de l'expertise n° 15/IMO/TIM/6189

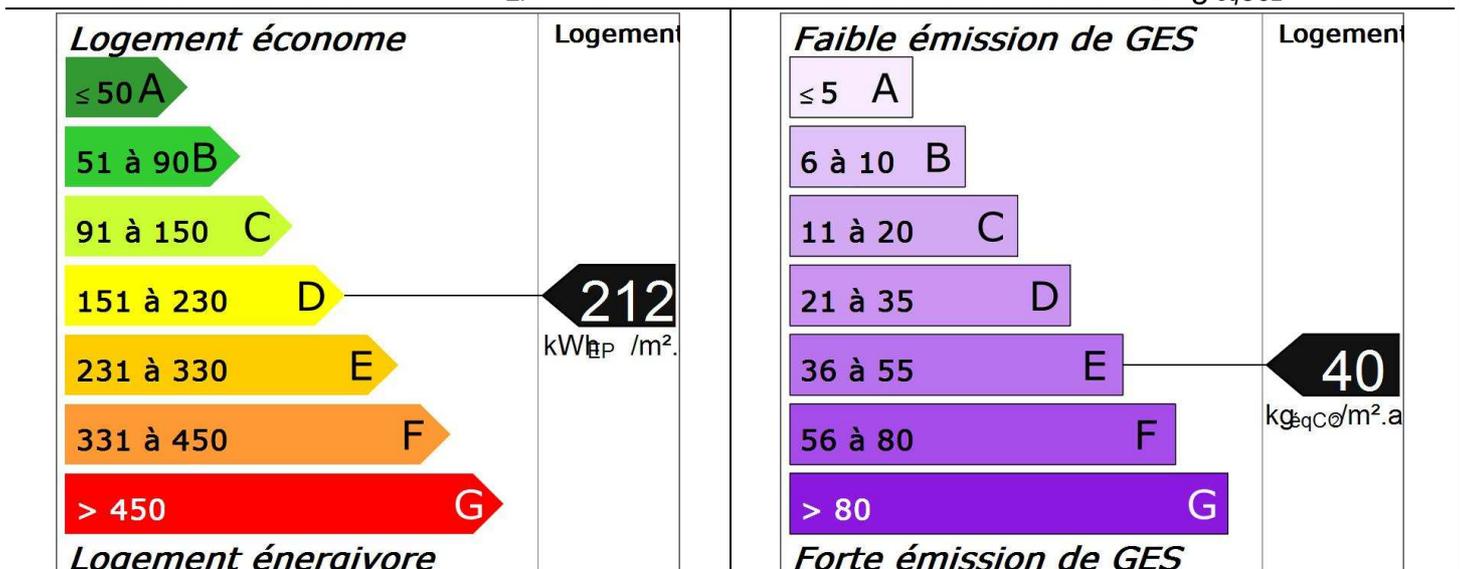
Consommations énergétiques

Consommation réelle : 212 kWh_{EP}/m².an

Émissions de gaz à effet de serre

Estimation des émissions : 40 kg_{éqCO2}/m².an
