**SYNTHESE DES DIAGNOSTICS REALISES**  
ETABLI LE MARDI 19 SEPTEMBRE 2017

**DOSSIER N°: 17\_09\_MP\_1477\_TEUNISSEN**

ADRESSE DES LOCAUX VISITES	
<p>MAISON MOULIN DE BIGAROQUE 24220 COUX-ET-BIGAROQUE</p>

**DIAGNOSTICS REALISES**

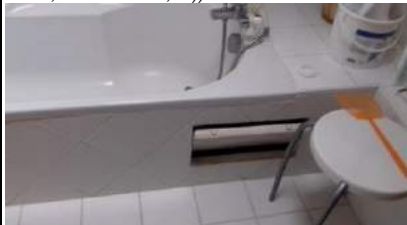
### N° Fiche : B6 Respect des règles liées aux zones dans chaque local contenant une baignoire ou une douche

N° Article (1)	Libellé des anomalies	Mesure compensatoire correctement mise en œuvre	
		Article (2)	Libellé (3)
B6.3.1c	Local contenant une baignoire ou une douche : le MATERIEL ELECTRIQUE placé sous la baignoire est accessible sans avoir à retirer le tablier ou la trappe à l'aide d'un outil. (Salle de bain:Respect des règles de sécurité dans une pièce d'eau (salle d'eau, salle de bain, ...))

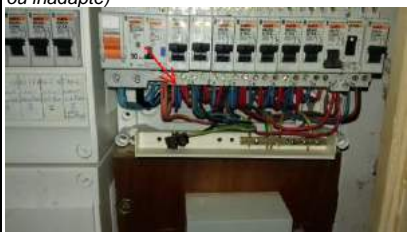
## N° Fiche : B8 Matériels électriques vétustes ou inadaptés à l'usage

N° Article (1)	Libellé des anomalies	Mesure compensatoire correctement mise en œuvre	
		Article (2)	Libellé (3)
B8.3b	L'installation comporte au moins un MATERIEL ELECTRIQUE inadapté à l'usage. <i>Le conducteur Neutre ne peut être que de couleur bleue (Tableau électrique:Matériel vétuste ou inadapté)</i>

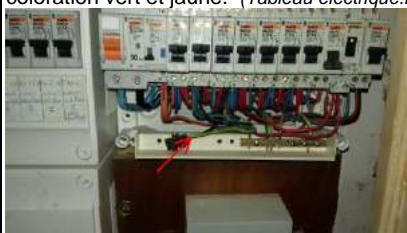
B8.3c	L'installation comporte au moins un CONDUCTEUR ACTIF repéré par la double coloration vert et jaune. <i>(Tableau électrique:Matériel vétuste ou inadapté)</i>

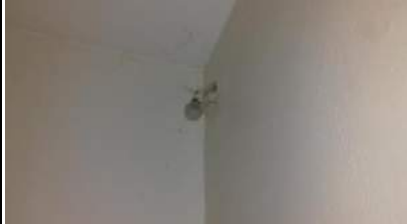
B8.3e	Au moins un CONDUCTEUR isolé n'est pas placé sur toute sa longueur dans un conduit, une goulotte, une plinthe ou une huisserie, en matière isolante ou métallique, jusqu'à sa pénétration dans le MATERIEL ELECTRIQUE qu'il alimente. <i>(cuisine:Matériel vétuste ou inadapté)</i>

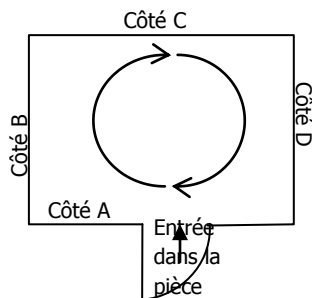
## METHODOLOGIE

L'intérieur d'une pièce est repéré par les côtés (côté A, B, C, ...). La visite se fait dans le sens des aiguilles d'une montre, de gauche à droite, de bas en haut. Les ouvertures du côté sont repérées par leur numéro en commençant à gauche par l'élément 1 (porte 1, fenêtre 1, ...)
