## Dossier Technique Immobilier

Numéro de dossier : 17PASQUER00987  
Date du repérage : 11/09/2017

## Rapport de l'état relatif à la présence de termites dans le bâtiment

Numéro de dossier : 17PASQUER00987  
Norme méthodologique employée : AFNOR NF P 03-201  
Date du repérage : 11/09/2017  
Heure d'arrivée : 10 h 00  
Durée du repérage : 01 h 07

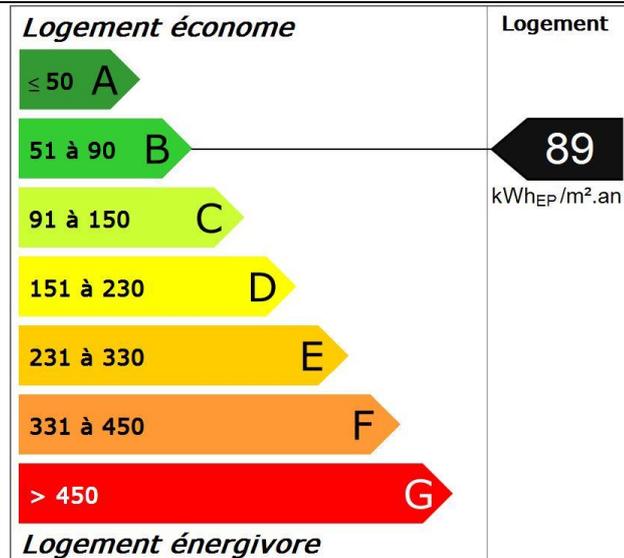
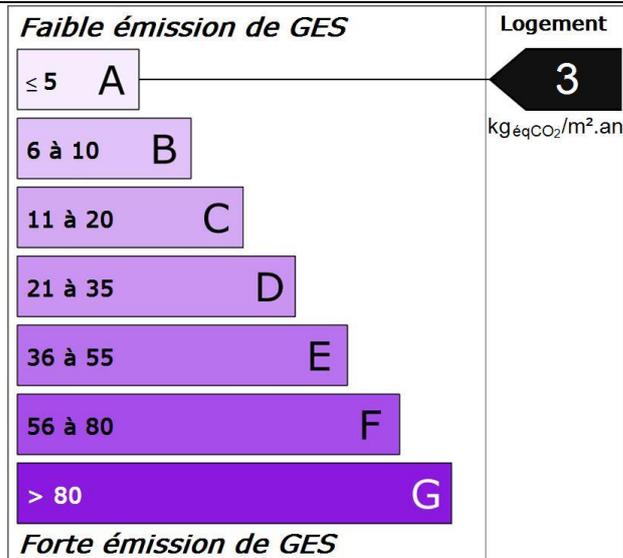
Consommation conventionnelle : **89 kWh<sub>EP</sub>/m<sup>2</sup>.an**  
sur la base d'estimations à l'immeuble / au logement

Estimation des émissions : **3 kg<sub>éqCO<sub>2</sub></sub>/m<sup>2</sup>.an**
