DOSSIER DE DIAGNOSTIC TECHNIQUE

ETABLI LE JEUDI 4 JANVIER 2018

PROPRIETAIRE	ADRESSE DES LOCAUX VISITES
Consorts Bonnat Les Maisons 24750 Trélassac	MAISON LES MAISONS 24750 TRELISSAC

REF DOSSIER : ATPEZ-17-
2580

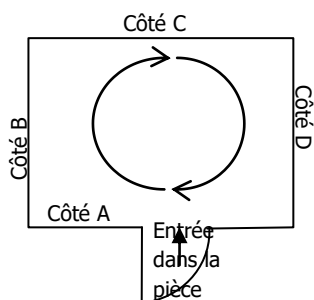
L'intérieur d'une pièce est repéré par les côtés (côté A, B, C, ...). La visite se fait dans le sens des aiguilles d'une montre, de gauche à droite, de bas en haut. Les ouvertures du côté sont repérées par leur numéro en commençant à gauche par l'élément 1 (porte 1, fenêtre 1, ...)

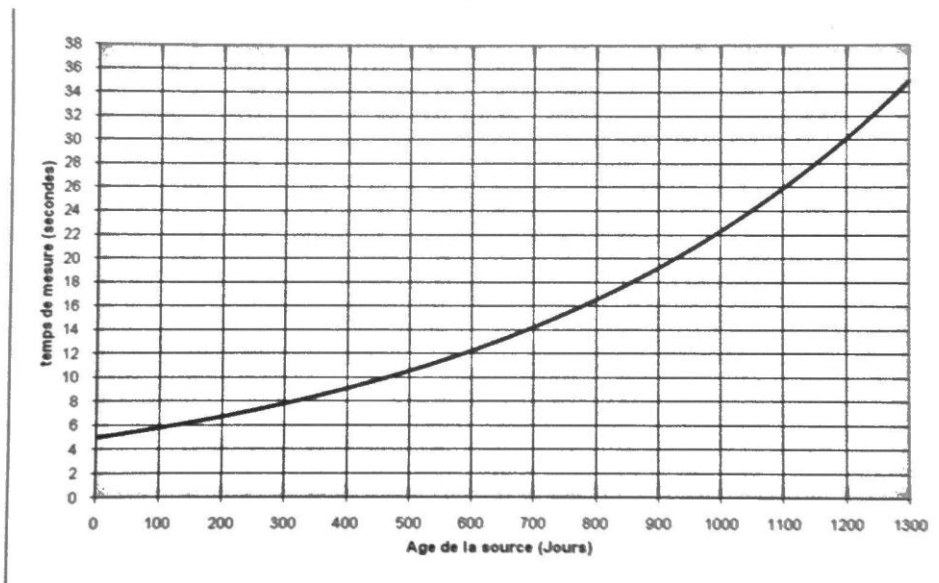
Le temps de mesure doit être augmenté au fur et à mesure de la décroissance d'activité de la source conformément au diagramme ci-dessous

Dans ces conditions, l'appareil garantit que 95% des mesures réalisées sur un échantillon standardisé de concentration voisine de 1mg/cm² seront compris dans une fourchette de + ou - 0.1 mg/cm² de la valeur de cet échantillon.

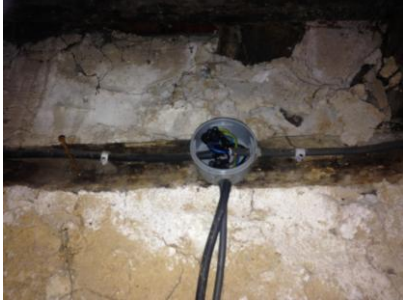
N° Article (1)	Libellé des anomalies	Mesure compensatoire correctement mise en œuvre	
		Article (2)	Libellé (3)
B7.3a	L'ENVELOPPE d'au moins un matériel est manquante ou détériorée.

B7.3d	L'installation électrique comporte au moins une CONNEXION avec une partie active nue sous tension accessible. <i>Dominos</i>

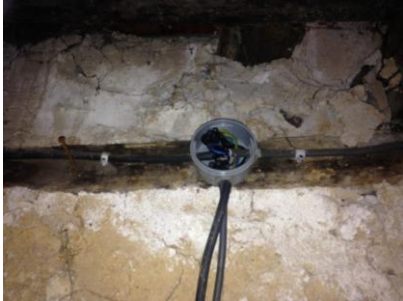
N° Article (1)	Libellé des anomalies	Mesure compensatoire correctement mise en œuvre	
		Article (2)	Libellé (3)
B8.3a	L'installation comporte au moins un MATERIEL ELECTRIQUE vétuste. <i>Interrupteur a fusible (Etable)</i>  		
B8.3b	L'installation comporte au moins un MATERIEL ELECTRIQUE inadapté à l'usage. <i>Douilles de chantier</i>		
B8.3e	Au moins un CONDUCTEUR isolé n'est pas placé sur toute sa longueur dans un conduit, une goulotte, une plinthe ou une huisserie, en matière isolante ou métallique, jusqu'à sa pénétration dans le MATERIEL ELECTRIQUE qu'il alimente.
