**SYNTHESE DES DIAGNOSTICS REALISES**  
ETABLI LE JEUDI 15 FEVRIER 2018

**DOSSIER N°: 18\_02\_MP\_1825\_BRUN**

ADRESSE DES LOCAUX VISITES	
<p>MAISON FUMEL 24260 MAUZENS-ET-MIREMONT</p>

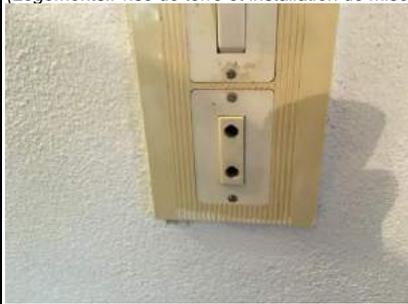
### N° Fiche : B3 Prise de terre et installation de mise à la terre

N° Article (1)	Libellé des anomalies	Mesure compensatoire correctement mise en œuvre	
		Article (2)	Libellé (3)
B3.3.06a1	<p>Au moins un socle de prise de courant ne comporte pas de broche de terre. (Logements:Prise de terre et installation de mise à la terre)</p>

B3.3.06.1	<p>Alors que des socles de prise de courant ou des CIRCUITS de l'installation ne sont pas reliés à la terre, [B.3.3.6 a1), a2) a3)], la mesure compensatoire suivante est correctement mise en œuvre :</p> <ul style="list-style-type: none"> <li>• protection du (des) circuit (s) concerné (s) ou de l'ensemble de l'installation électrique par au moins un dispositif différentiel à haute sensibilité <math>\leq 30</math> mA.</li> </ul>
B3.3.06a3	<p>Au moins un CIRCUIT (n'alimentant pas des socles de prises de courant) n'est pas relié à la terre.</p>

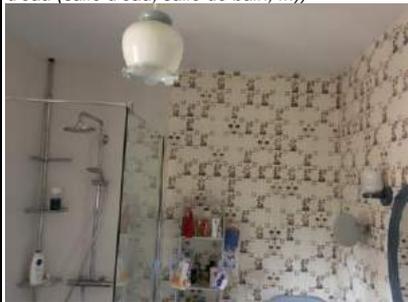
### N° Fiche : B6 Respect des règles liées aux zones dans chaque local contenant une baignoire ou une douche

N° Article (1)	Libellé des anomalies	Mesure compensatoire correctement mise en œuvre	
		Article (2)	Libellé (3)
B6.3.1a	<p>Local contenant une baignoire ou une douche : l'installation électrique ne répond pas aux prescriptions particulières appliquées à ce local (adéquation entre l'emplacement où est installé le MATERIEL ELECTRIQUE et les caractéristiques de ce dernier – respect des règles de protection contre les chocs électriques liées aux zones). (Maison principale : salle d'eau:Respect des règles de sécurité dans une pièce d'eau (salle d'eau, salle de bain, ...))</p>

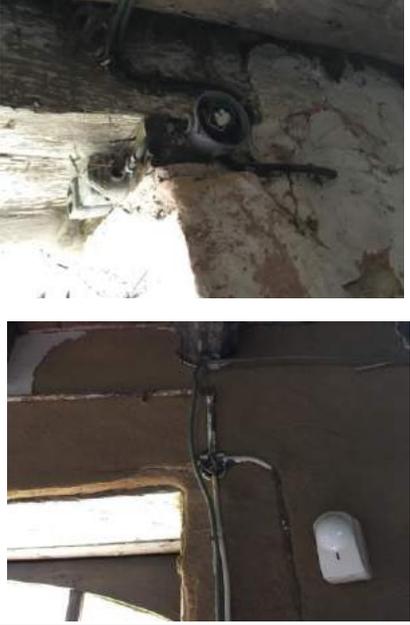
N° Fiche : B7 Matériels présentant des risques de contact direct avec des éléments sous tension

N° Article (1)	Libellé des anomalies	Mesure compensatoire correctement mise en œuvre	
		Article (2)	Libellé (3)
B7.3a	<p>L'ENVELOPPE d'au moins un matériel est manquante ou détériorée. (Grange 1 : débarras, Pavillon de chasse:Matériel présentant des risques de contact direct avec des éléments sous tension)</p>

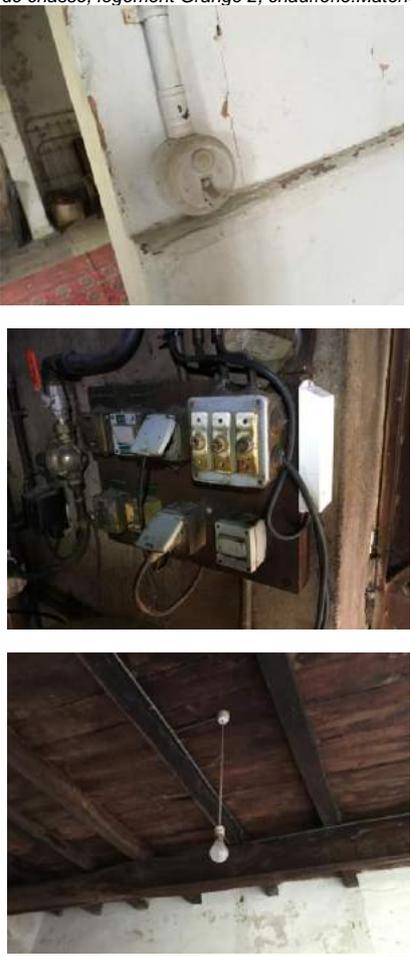
N° Fiche : B8 Matériels électriques vétustes ou inadaptés à l'usage

N° Article (1)	Libellé des anomalies	Mesure compensatoire correctement mise en œuvre	
		Article (2)	Libellé (3)
B8.3a	<p>L'installation comporte au moins un MATERIEL ELECTRIQUE vétuste. <i>(Pavillon de chasse, logement Grange 2, chaufferie:Matériel vétuste ou inadapté)</i></p>

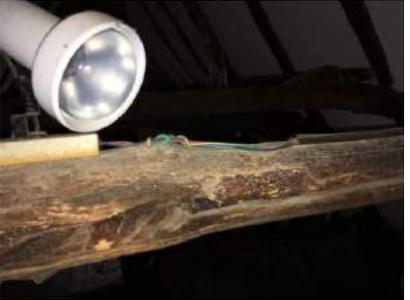
B8.3e	<p>Au moins un CONDUCTEUR isolé n'est pas placé sur toute sa longueur dans un conduit, une goulotte, une plinthe ou une huisserie, en matière isolante ou métallique, jusqu'à sa pénétration dans le MATERIEL ELECTRIQUE qu'il alimente. <i>(Maison principale : dortoir:Matériel vétuste ou inadapté)</i></p>

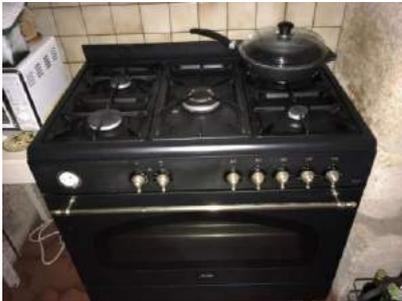
Pt. de contrôle (3)	A1 (4), A2 (5) ou DGI (6) 32c (7)	Pièce/ Local	Risque
C14.19.1	A2	Maison Principale/Séjour- Cuisine	Risque d'intoxication au monoxyde de carbone (CO) causée par une mauvaise combustion.
<b>Anomalie :</b> le local équipé ou prévu pour un appareil d'utilisation n'est pas pourvu d'une amenée d'air.			<b>Photos :</b>

<b>Préconisations :</b> Ajouter l'amenée d'air.
