DOSSIER DE DIAGNOSTIC TECHNIQUE

ETABLI LE VENDREDI 1 JUILLET 2022

PROPRIETAIRE	ADRESSE DES LOCAUX VISITES
Mme POUPEL 7 chemin du Vieux Porche Tayac 24620 LES EYZIES DE TAYAC SIREUIL	MAISON 7 CHEMIN DU VIEUX PORCHE - TAYAC 24620 LES EYZIES DE TAYAC SIREUIL

REF DOSSIER : ATEZ-PA-22-1461

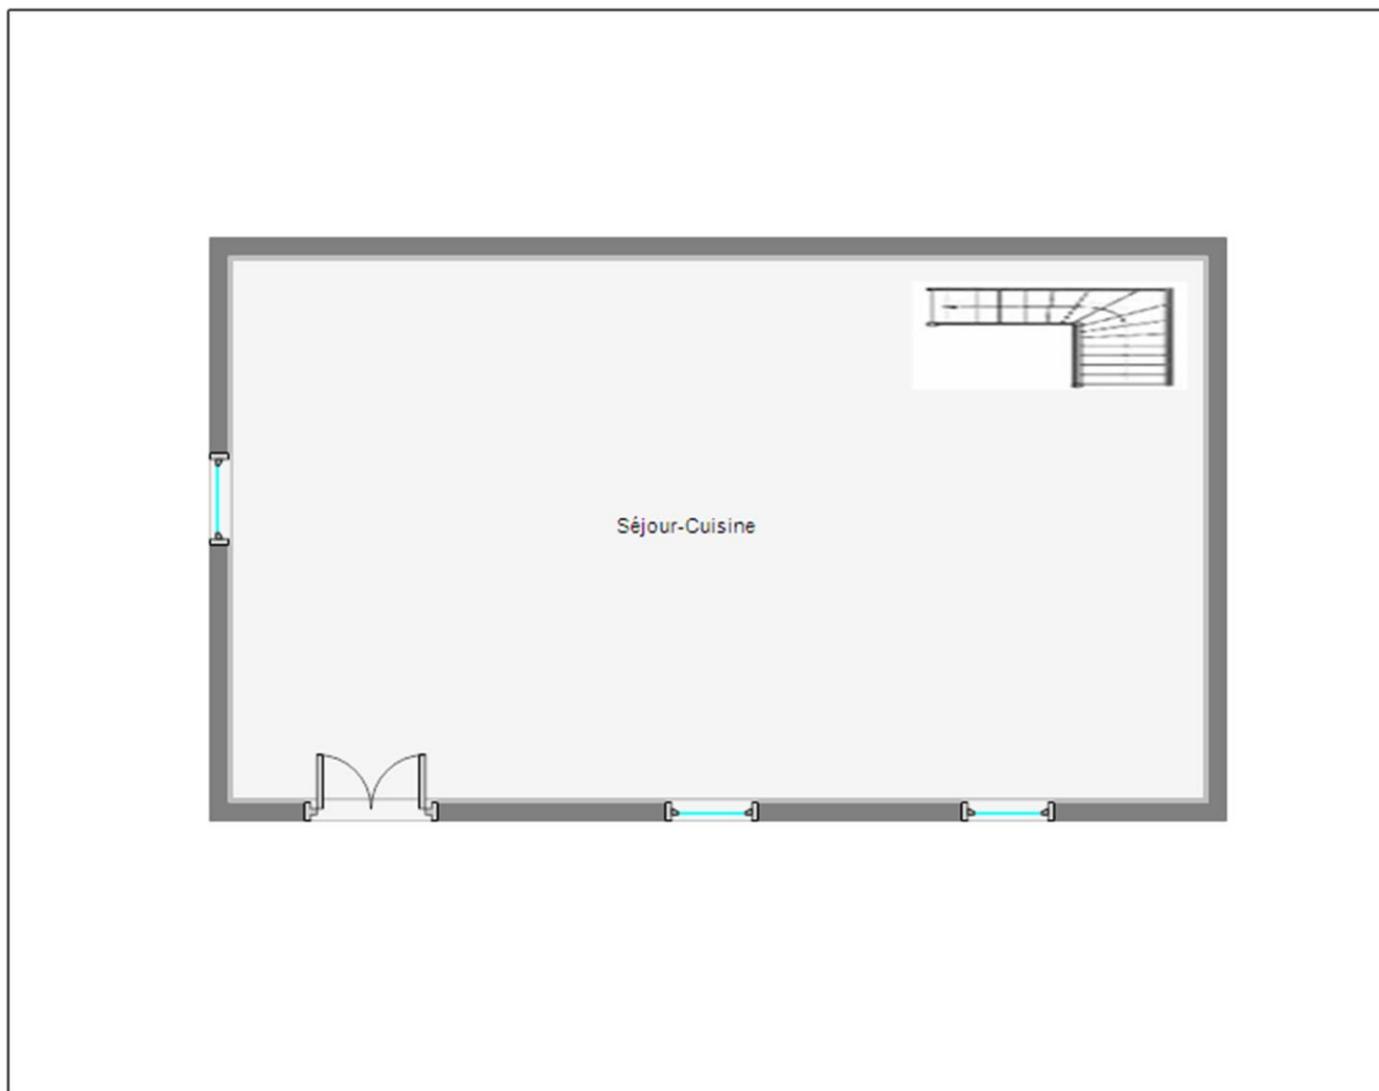
**Maison - 7 chemin du Vieux Porche -
Tayac 24620 LES EYZIES DE TAYAC SIREUIL
Niveau 0**

Dans le cadre de la mission objet du présent rapport, il n'a pas été repéré de matériau ou produit contenant de l'amiante.
