## Dossier Technique Immobilier

Numéro de dossier : 23-R-0802-B

Adresse :.....**18, les castines**

Commune :.....**24290 MONTIGNAC**

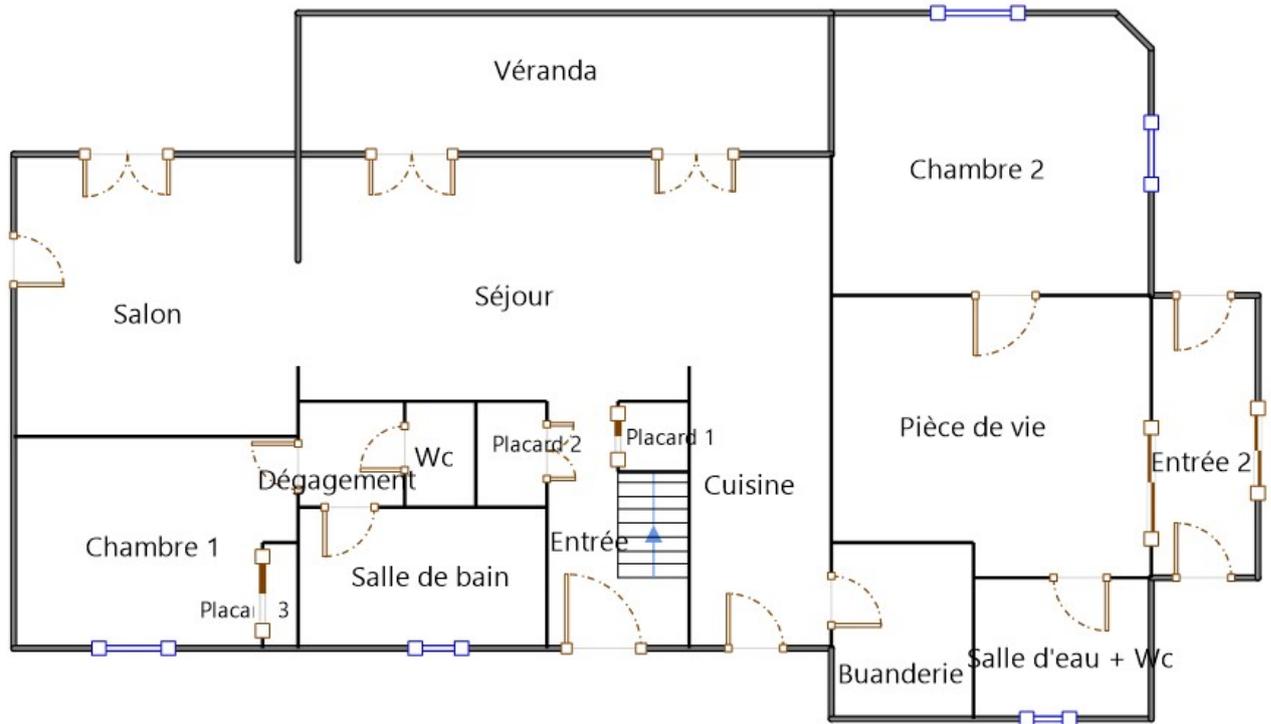
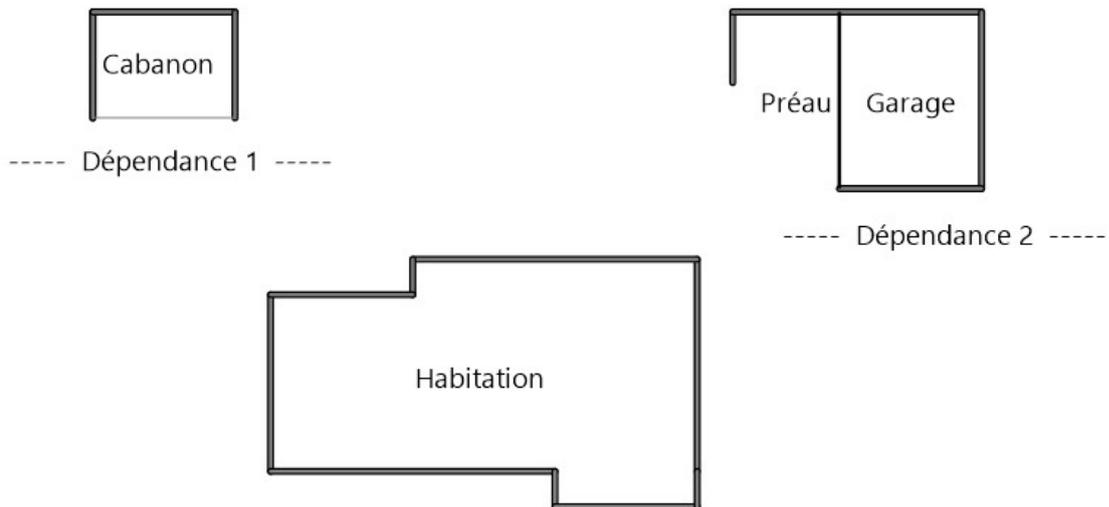
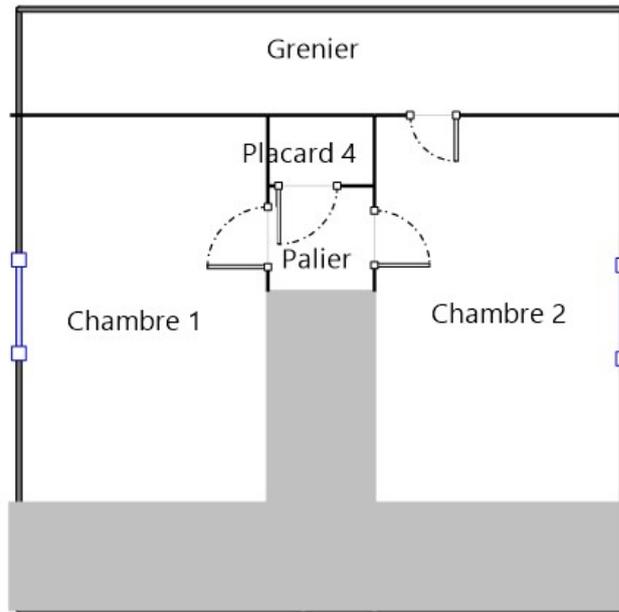
7.1 - Annexe - Schéma de repérage

Conduit en fibro-ciment		Dalles de sol	<p>Nom du propriétaire :  <b>Mme Foucaud Bescond Anne</b>                      Adresse du bien :  <b>18, les castines</b>  <b>24290</b>  <b>MONTIGNAC</b></p>
	Conduit autre que fibro-ciment		Carrelage	
	Brides		Colle de revêtement	
	Dépôt de Matériaux contenant de l'amiante		Dalles de faux-plafond	
	Matériau ou produit sur lequel un doute persiste		Toiture en fibro-ciment	
	Présence d'amiante		Toiture en matériaux composites

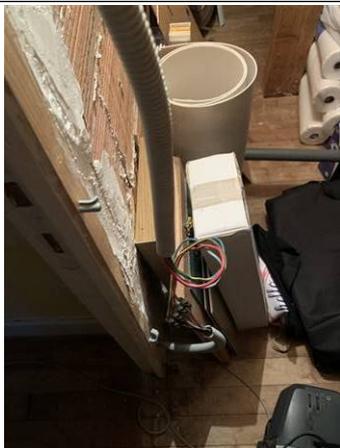
Photo PhEle001

Libellé de l'anomalie : B8.3 e Au moins un conducteur isolé n'est pas placé sur toute sa longueur dans un conduit, une goulotte ou une plinthe ou une huisserie, en matière isolante ou métallique, jusqu'à sa pénétration dans le matériel électrique qu'il alimente.

Remarques : Présence de conducteurs électriques non protégés mécaniquement ; Faire intervenir un électricien qualifié afin d'installer des protections mécanique sur les conducteurs non protégés

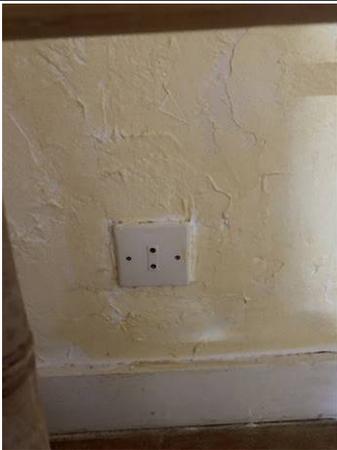
Photo PhEle002

Libellé du point de contrôle : B3.3.6 a1 Au moins un socle de prise de courant ne comporte pas de broche de terre.  
Remarques : Présence de circuits électriques non équipés de conducteurs de protection ; Faire intervenir un électricien qualifié afin d'installer des conducteurs de protection sur les circuits qui n'en sont pas équipés
