DOSSIER DE DIAGNOSTICS TECHNIQUES

Réf dossier n° JFP05052103

Type de bien : Ensemble immobilier

PECHOREL

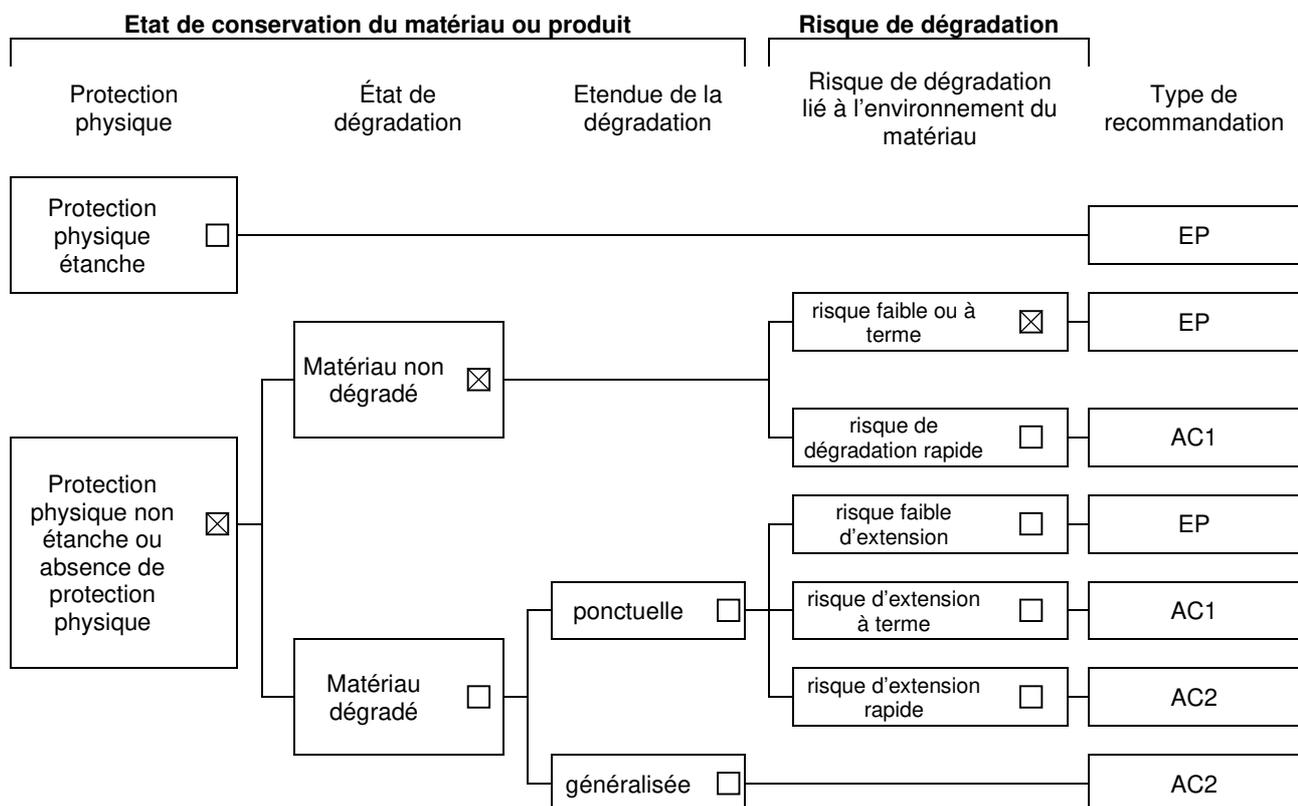
Localisation : Pièce 1 Élément : Conduits Repérage n° : 1

N° de dossier	JFP05052103
Date de l'évaluation	05/05/2021
Bâtiment	
Local ou zone homogène	
Destination déclarée du local	Pièce 1

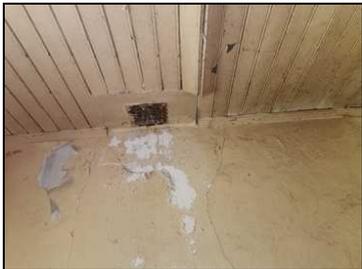
<i>Repérage</i>	<i>Date</i>	
Réf : R1	05/05/2021

Matériau ou produit	Résultat
	Conduits	Présence d'amiante
	Bâtiment / Niveau	Local
	Rdc	Pièce 1
Recommandation		
Evaluation Périodique

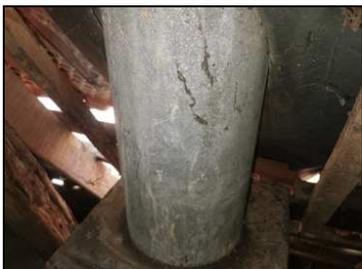
<i>Repérage</i>	<i>Date</i>	
Réf : R2	05/05/2021

Matériau ou produit	Résultat
	Conduits	Présence d'amiante
	Bâtiment / Niveau	Local
	1er étage	Grenier
Recommandation		
Evaluation Périodique

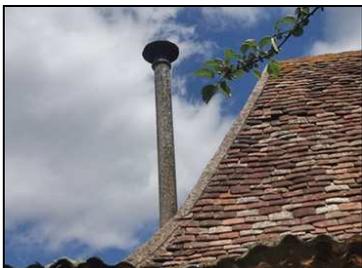
<i>Repérage</i>	<i>Date</i>	
Réf : R3	05/05/2021

Matériau ou produit	Résultat
	Conduits	Présence d'amiante
	Bâtiment / Niveau	Local
	Exterieur	Toiture
Recommandation		
Action Corrective de 1er niveau
