SYNTHESE DES DIAGNOSTICS REALISES
ETABLI LE VENDREDI 2 MARS 2018

DOSSIER N°: 18_03_MP_030_BOYER

ADRESSE DES LOCAUX VISITES	
<p>MAISON 193 ROUTE DE GAGEAC 24680 GARDONNE</p>

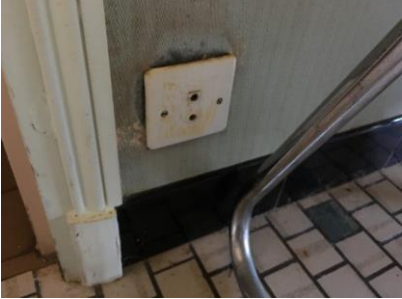
N° Fiche : B3 Prise de terre et installation de mise à la terre

N° Article (1)	Libellé des anomalies	Mesure compensatoire correctement mise en œuvre	
		Article (2)	Libellé (3)
B3.3.06a1	Au moins un socle de prise de courant ne comporte pas de broche de terre. <i>(Logement:Prise de terre et installation de mise à la terre)</i>

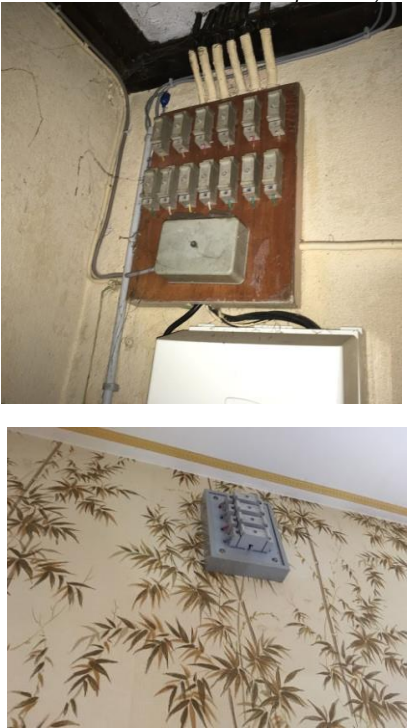
N° Fiche : B4 Dispositif de protection contre les surintensités adapté à la section des conducteurs sur chaque circuit

N° Article (1)	Libellé des anomalies	Mesure compensatoire correctement mise en œuvre	
		Article (2)	Libellé (3)
B4.3a1	Un ou plusieurs circuits ne sont pas protégés, à leur origine, contre les surcharges et les courts-circuits.

N° Article (1)	Libellé des anomalies	Mesure compensatoire correctement mise en œuvre	
		Article (2)	Libellé (3)
B4.3b	<p>Le type d'au moins un FUSIBLE ou un DISJONCTEUR n'est plus autorisé (fusible à tabatière, à broches rechargeables, COUPE-CIRCUIT A FUSIBLE de type industriel, DISJONCTEUR réglable en courant protégeant des CIRCUITS terminaux). <i>(Arrière-cuisine, couloir: Dispositif de protection contre les surintensités adapté à la section des conducteurs à chaque circuit)</i></p>

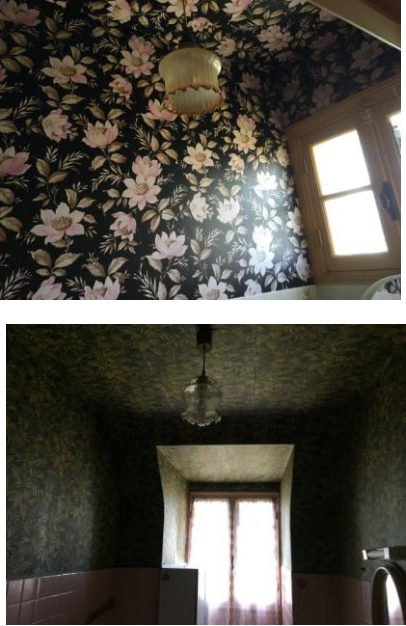
N° Fiche : B6 Respect des règles liées aux zones dans chaque local contenant une baignoire ou une douche

N° Article (1)	Libellé des anomalies	Mesure compensatoire correctement mise en œuvre	
		Article (2)	Libellé (3)
B6.3.1a	<p>Local contenant une baignoire ou une douche : l'installation électrique ne répond pas aux prescriptions particulières appliquées à ce local (adéquation entre l'emplacement où est installé le MATERIEL ELECTRIQUE et les caractéristiques de ce dernier – respect des règles de protection contre les chocs électriques liées aux zones). <i>(Salles de bain:Respect des règles de sécurité dans une pièce d'eau (salle d'eau, salle de bain, ...))</i></p>

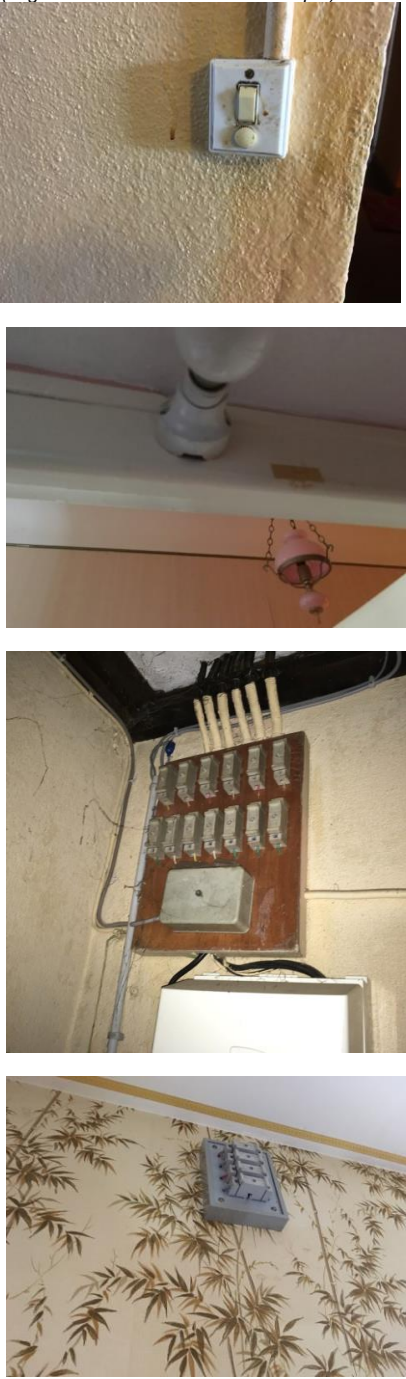
N° Fiche : B8 Matériels électriques vétustes ou inadaptés à l'usage

N° Article (1)	Libellé des anomalies	Mesure compensatoire correctement mise en œuvre	
		Article (2)	Libellé (3)
B8.3a	<p>L'installation comporte au moins un MATERIEL ELECTRIQUE vétuste. (Logement:Matériel vétuste ou inadapté)</p>

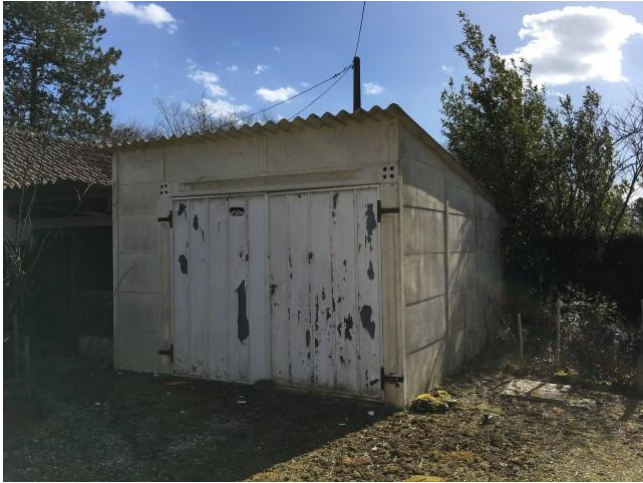
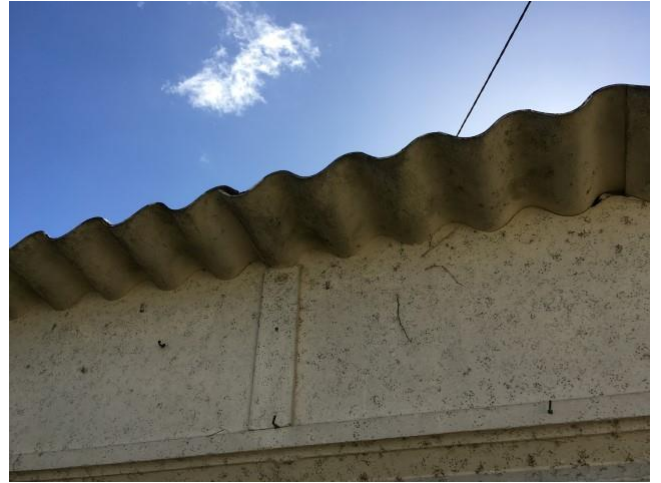
001 : fibre ciment
Garage extérieur

Grille des critères d'évaluation de l'état de conservation du matériau de la liste B	
No de dossier	18_03_MP_030_BOYER
Date de l'évaluation	02/03/2018
Bâtiment	Maison
Local ou zone homogène	Garage extérieur
Destination déclarée du local	Garage extérieur
N° de repérage	Matériau
001	fibres ciment

Type de recommandation	Conclusion en application des dispositions de l'article R. 1334-27
EP	protection physique non étanche ou absence de protection physique, matériau non dégradé présentant un risque de dégradation faible ou à terme lié à l'environnement du matériau

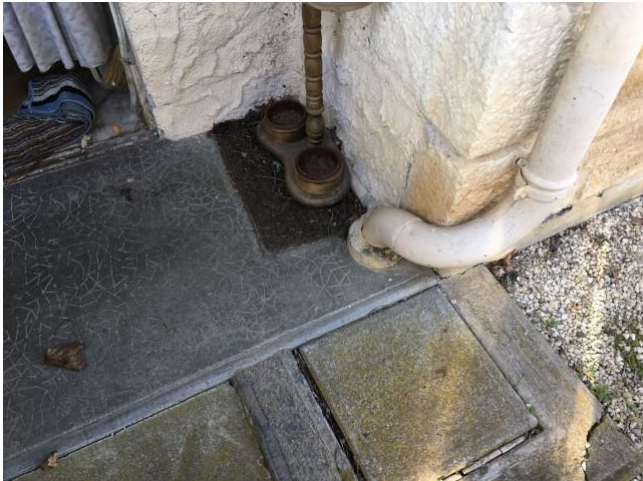
002 : fibre ciment
Façade mur extérieur

No de dossier	18_03_MP_030_BOYER
Date de l'évaluation	02/03/2018
Bâtiment	Maison
Local ou zone homogène	Façade mur extérieur
Destination déclarée du local	Façade mur extérieur
N° de repérage	Matériau
002	fibres ciment

Type de recommandation	Conclusion en application des dispositions de l'article R. 1334-27
EP	protection physique non étanche ou absence de protection physique, matériau non dégradé présentant un risque de dégradation faible ou à terme lié à l'environnement du matériau

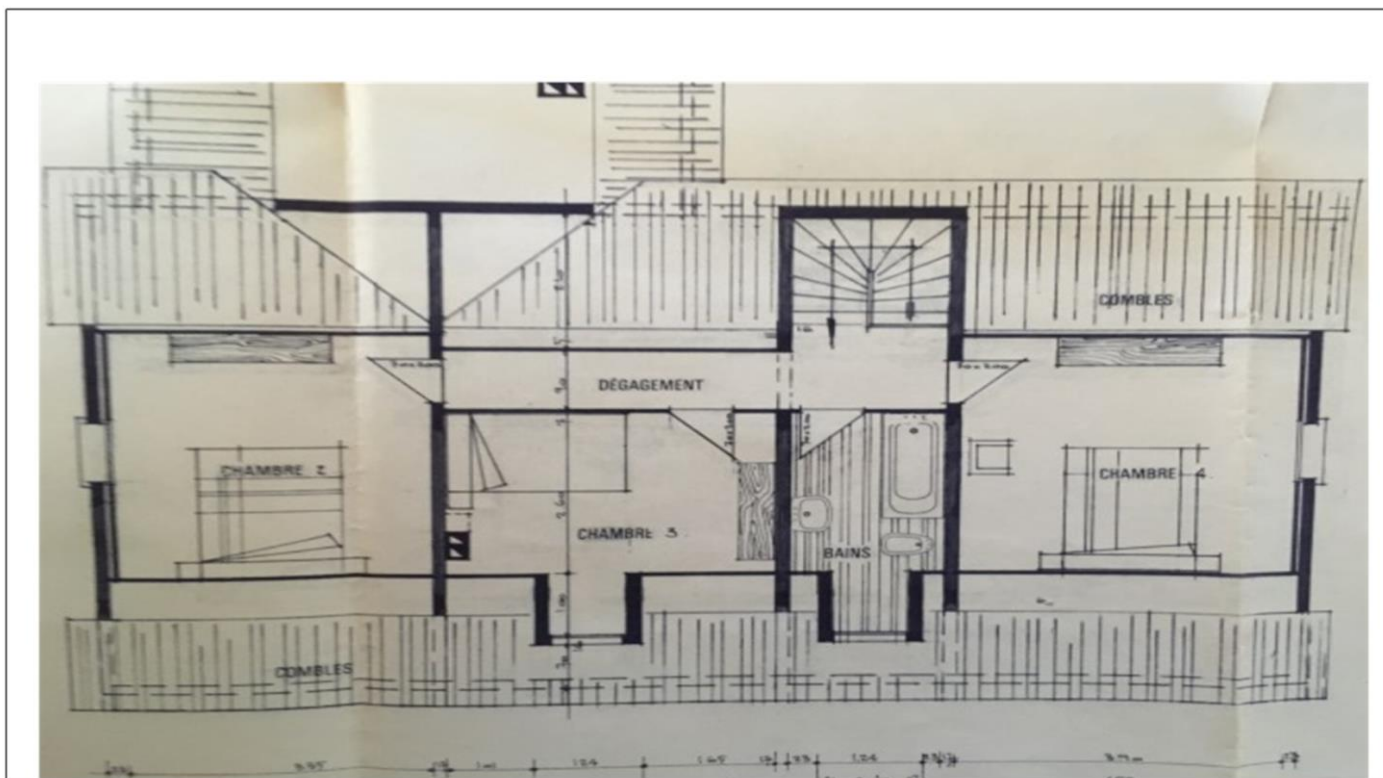
Succession BOYER
Maison - 193 Route de Gageac 24680 GARDONNE
Niveau 1

Façade mur extérieur
Photos :4
Conduits en toiture et façade.
Conduits en amiante-ciment :
eaux pluviales, eaux usées,
fibre ciment
