## Dossier Technique Immobilier

Numéro de dossier : BDM01072102  
Date du repérage : 01/07/2021

Département : ... **Dordogne**  
Adresse : ..... **12 RUE MONTAIGNE**  
Commune : ..... **24000 PERIGUEUX**

## Résumé de l'expertise n° BDM01072102

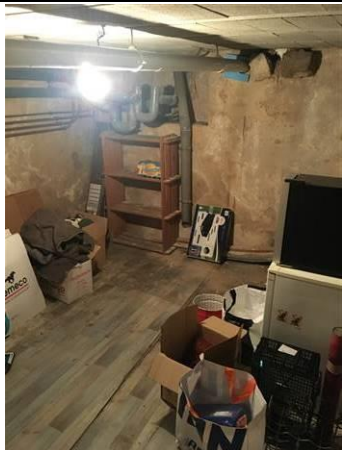
Localisation	Description	Photo
Sous-Sol - Cave	Sol : Béton et revêtement plastique (lino) Mur : Enduit Plafond : Ciment

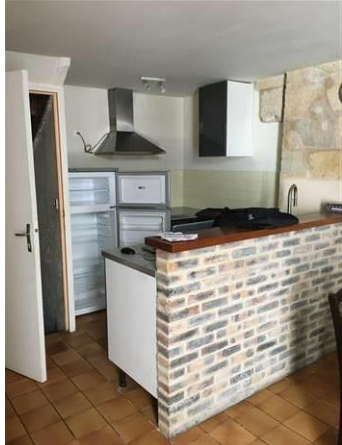
Rez de chaussée - Cuisine	Sol : Béton et revêtement plastique (lino) Mur A, B, C, D : Enduit et plâtre Plafond : Plâtre et Peinture Plinthes A, B, C, D : Carrelage Fenêtre A : Bois et Peinture Porte A : Bois et Peinture Volet B : Bois et Peinture

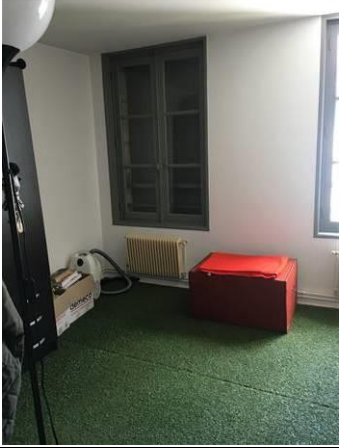
Localisation	Description	Photo
2ème étage - Chambre	<p>Sol : Moquette collée                      Mur A, B, C, D : Plâtre et Peinture                      Plafond : Plâtre et Peinture                      Plinthes A, B, C, D : Bois et Peinture                      Fenêtre C : Bois et Peinture                      Porte A : Bois et Peinture                      Volet C : Bois et Peinture</p>

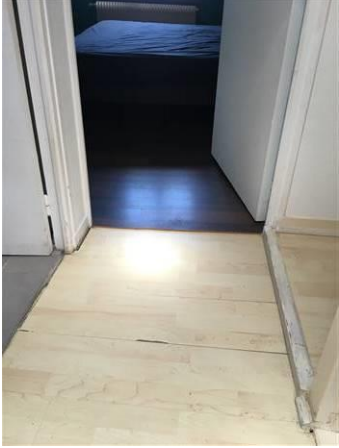
3ème étage - Palier	<p>Sol : parquet flottant                      Mur A, B, C, D : Plâtre et Peinture                      Plafond : Plâtre et Peinture                      Plinthes A, B, C, D : Bois et Peinture                      Fenêtre D : Bois et Peinture</p>

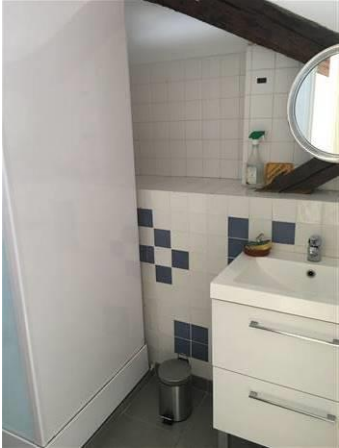
3ème étage - Salle d'eau	<p>Sol : Carrelage                      Mur A, B, C, D : Plâtre et Peinture                      Plafond : Plâtre et Peinture                      Plinthes A, B, C, D : Carrelage                      Fenêtre B : Bois et Peinture                      Porte A : Bois et Peinture</p>

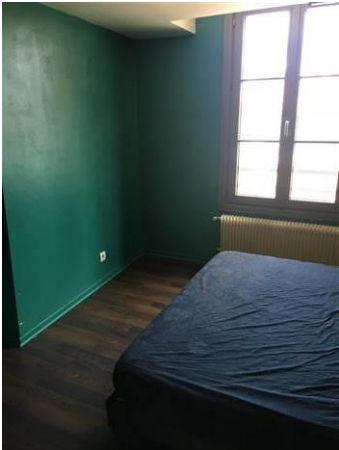
Localisation	Description	Photo
3ème étage - Chambre	Sol : parquet flottant Mur A, B, C, D : Plâtre et Peinture Plafond : Plâtre et Peinture Plinthes A, B, C, D : Bois et Peinture Fenêtre C : Bois et Peinture Porte A : Bois et Peinture Volet C : Bois et Peinture

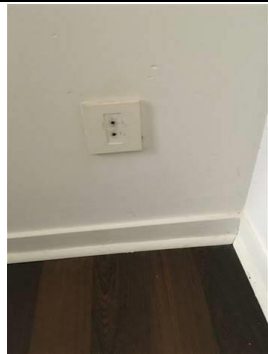
N° Article (1)	Libellé et localisation (*) des anomalies	N° Article (2)	Libellé des mesures compensatoires (3) correctement mises en œuvre	Photos
B3.3.6 a1	Au moins un socle de prise de courant ne comporte pas de broche de terre.	B3.3.6 1	Alors que des socles de prise de courant ou des circuits de l'installation ne sont pas reliés à la terre (B.3.3.6 a1), a2 et a3), la mesure compensatoire suivante est correctement mise en œuvre : - protection du (des) CIRCUIT (s) concerné (s) ou de l'ensemble de l'installation électrique par au moins un dispositif différentiel à haute sensibilité = 30 mA.

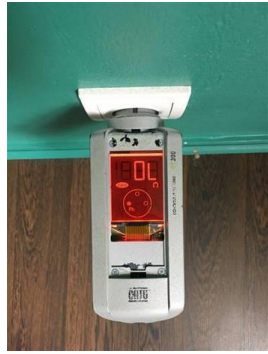
B3.3.6 a2	Au moins un socle de prise de courant comporte une broche de terre non reliée à la terre.	B3.3.6 1	Alors que des socles de prise de courant ou des circuits de l'installation ne sont pas reliés à la terre (B.3.3.6 a1), a2 et a3), la mesure compensatoire suivante est correctement mise en œuvre : - protection du (des) CIRCUIT (s) concerné (s) ou de l'ensemble de l'installation électrique par au moins un dispositif différentiel à haute sensibilité = 30 mA.

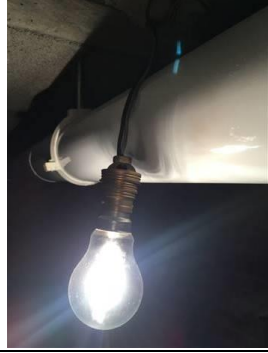
B3.3.6 a3	Au moins un circuit (n'alimentant pas des socles de prises de courant) n'est pas relié à la terre.	B3.3.6 1	Alors que des socles de prise de courant ou des circuits de l'installation ne sont pas reliés à la terre (B.3.3.6 a1), a2 et a3), la mesure compensatoire suivante est correctement mise en œuvre : - protection du (des) CIRCUIT (s) concerné (s) ou de l'ensemble de l'installation électrique par au moins un dispositif différentiel à haute sensibilité = 30 mA.

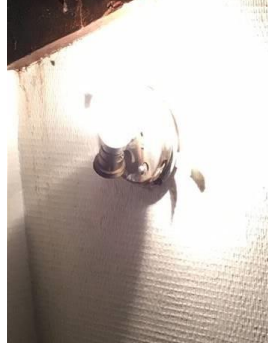
B7.3 a	L'Enveloppe d'au moins un matériel est manquante ou détériorée.
