DOSSIER DE DIAGNOSTIC TECHNIQUE

PROPRIETAIRE	ADRESSE DES LOCAUX VISITES
M. BONNEFOND Jean-Pierre La Bouyge 24330 ST PIERRE DE CHIGNAC	MAISON 13 AVENUE SYLVAIN BORDAS 24420 SAVIGNAC LES EGLISES

REF DOSSIER : ATPEZ-21-1814

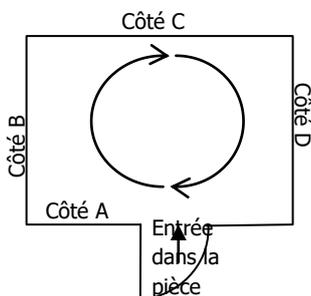
L'intérieur d'une pièce est repéré par les côtés (côté A, B, C, ...). La visite se fait dans le sens des aiguilles d'une montre, de gauche à droite, de bas en haut. Les ouvertures du côté sont repérées par leur numéro en commençant à gauche par l'élément 1 (porte 1, fenêtre 1, ...)

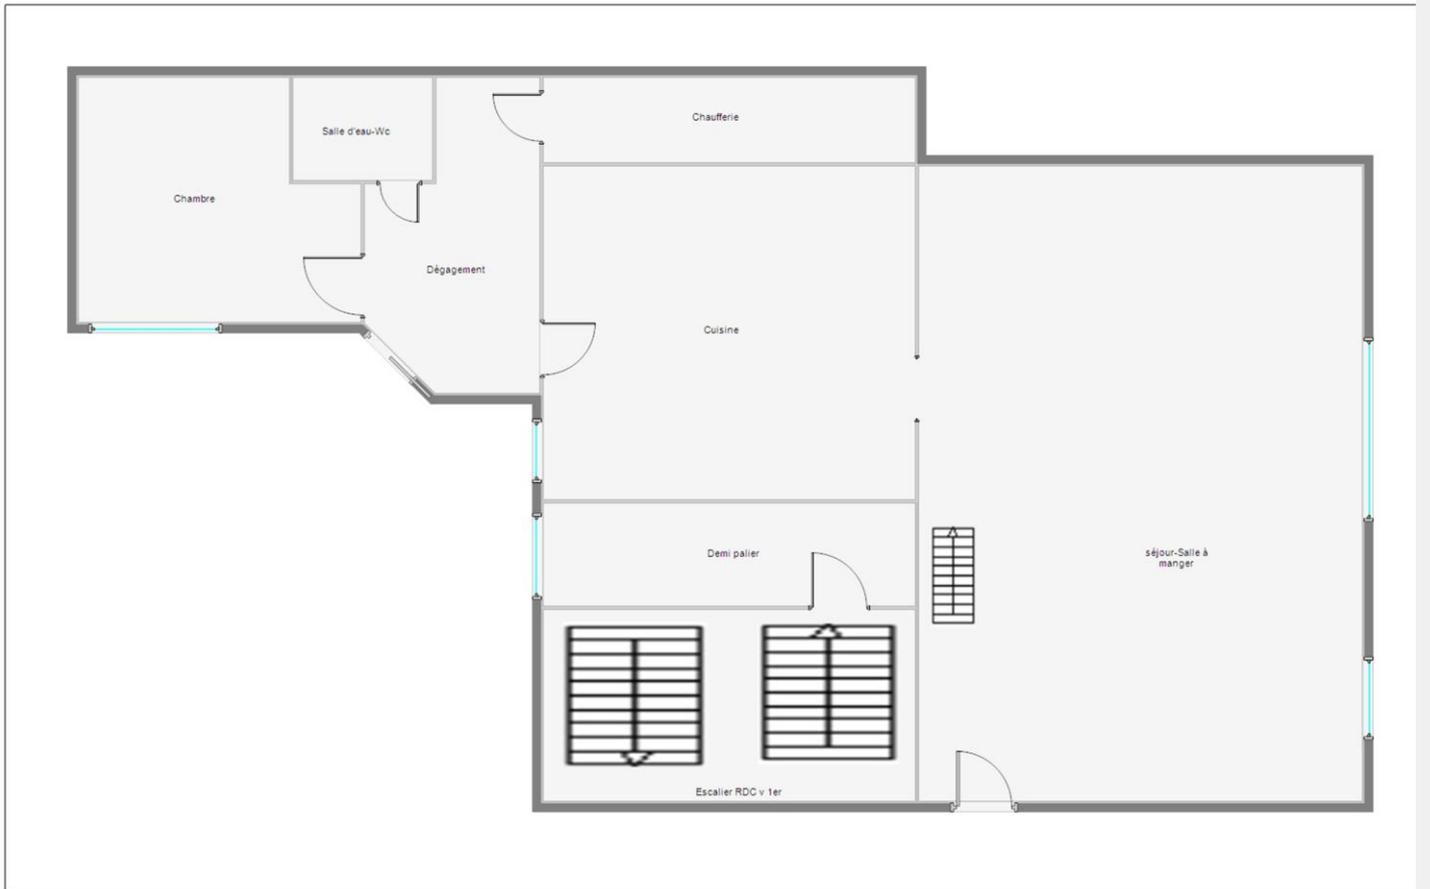
M. BONNEFOND Jean-Pierre
Maison - 13 Avenue Sylvain Bordas 24420 SAVIGNAC LES EGLISES
Ancien couvent Niveau 0

➤ Présence de plomb dans les peintures : **ND** non dégradé, **NV** non visible, **EU** état d'usage, **D** dégradé
 Locaux inaccessibles, sens de la visite.

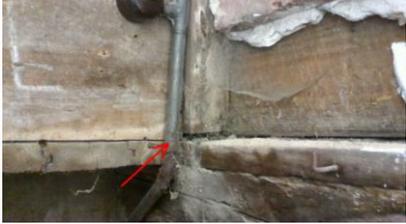
N° Article (1)	Libellé des anomalies	Mesure compensatoire correctement mise en œuvre	
		Article (2)	Libellé (3)
B3.3.07a	<p>Au moins un CONDUIT métallique en montage apparent ou encastré, comportant des CONDUCTEURS, n'est pas relié à la terre. (Cave)</p>

B3.3.07.1	<p>Alors que, dans les locaux autres que ceux contenant une baignoire ou une douche, au moins un conduit métallique en montage apparent ou encastré et contenant des conducteurs n'est pas relié à la terre, la mesure compensatoire suivante est correctement mise en œuvre :</p> <ul style="list-style-type: none"> • protection du (des) circuit(s) concerné(s) ou l'ensemble de l'installation électrique par au moins un dispositif différentiel à haute sensibilité ≤ 30 mA.

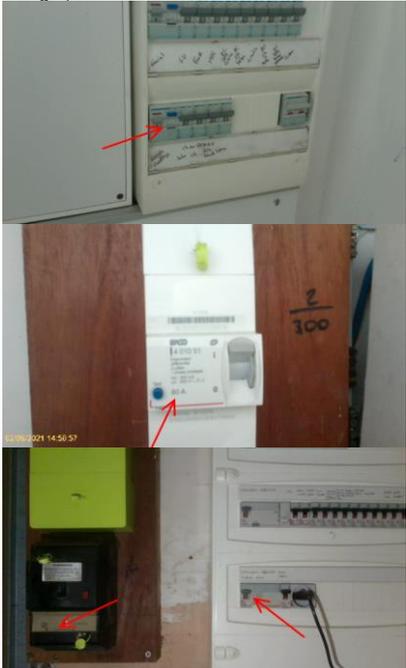
N° Article (1)	Libellé des anomalies	Mesure compensatoire correctement mise en œuvre	
		Article (2)	Libellé (3)
B4.3j1	<p>Le courant assigné de l'INTERRUPTEUR différentiel placé en aval du DISJONCTEUR de branchement n'est pas adapté. (Chambre 2, séjour-Salle à manger)</p>
