# DOSSIER DE DIAGNOSTIC TECHNIQUE

ETABLI LE VENDREDI 25 MARS 2022

PROPRIETAIRE	ADRESSE DES LOCAUX VISITES
Mme GOESTER Marie-Clothilde 1 Rue Jean Pompier 24750 BOULAZAC ISLE MANOIRE	MAISON RUE JEAN POMPIER 24750 BOULAZAC ISLE MANOIRE

REF DOSSIER : ATPEGZ-22-618

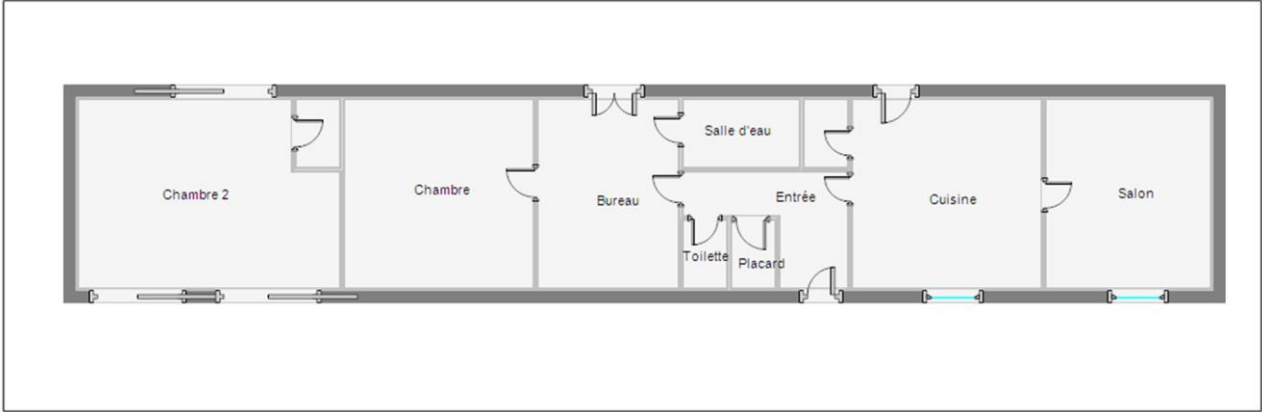
**Mme GOESTER Marie-Clothilde**  
**Maison - Rue Jean Pompier 24750 BOULAZAC ISLE MANOIRE**  
**Niveau 0**

- ⊘ Locaux inaccessibles. → Sens de la visite. Abs Absence d'amiante.
- ▲ Matériaux contenant de l'amiante détectés après analyse. and Amiante non détecté suite à analyse.
- ▲ Matériaux contenant de l'amiante détectés sur décision de l'opérateur.
- ▲ Matériaux susceptibles de contenir de l'amiante.

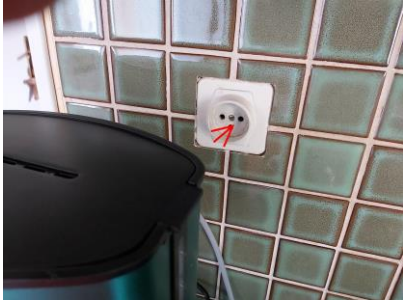
### N° Fiche : B3 Prise de terre et installation de mise à la terre

N° Article (1)	Libellé des anomalies		
B3.3.04a	La CONNEXION à la LIAISON EQUIPOTENTIELLE principale d'au moins une CANALISATION métallique de gaz, d'eau, de chauffage central de conditionnement d'air, ou d'un élément CONDUCTEUR de la structure porteuse du bâtiment n'est pas assurée (résistance de continuité > 2 ohms) .		
B3.3.06a1	Au moins un socle de prise de courant ne comporte pas de broche de terre.

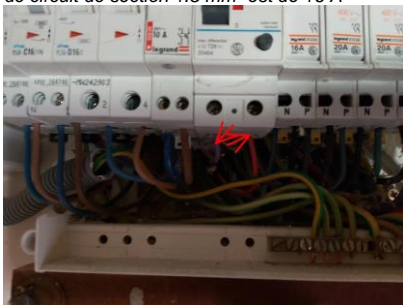
### N° Fiche : B4 Dispositif de protection contre les surintensités adapté à la section des conducteurs sur chaque circuit

N° Article (1)	Libellé des anomalies		
B4.3e	Le courant assigné (calibre) de la protection contre les surcharges et courts-circuits d'au moins un CIRCUIT n'est pas adapté à la section des CONDUCTEURS correspondants. <i>Le courant assigné maximal admissible d'un disjoncteur divisionnaire pour un conducteur de circuit de section 1.5 mm<sup>2</sup> est de 16 A</i>

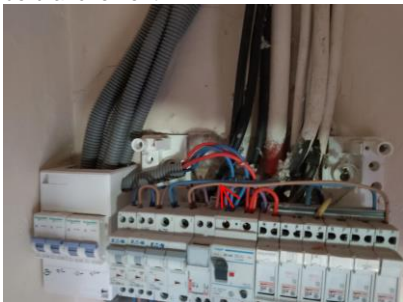
B4.3f3	A l'intérieur du tableau, la section d'au moins un conducteur alimentant les dispositifs de protection n'est pas adaptée au courant de réglage du disjoncteur de branchement.

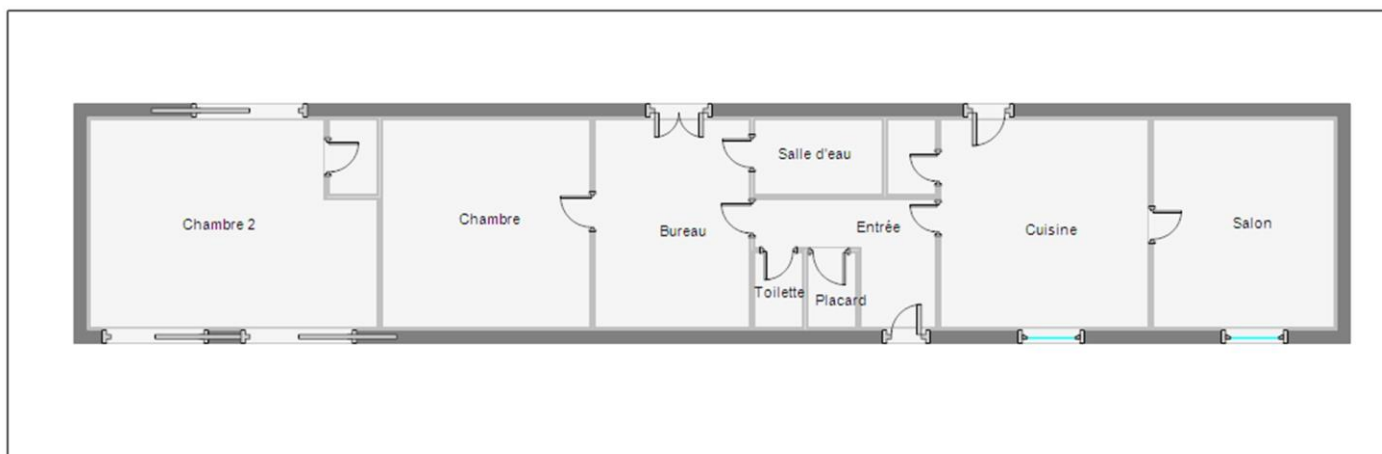
**Mme GOESTER Marie-Clothilde**  
**Maison - Rue Jean Pompier 24750 BOULAZAC ISLE MANOIRE**  
**Niveau 0**

Matériaux contenant de l'amiante détectés sur décision de l'opérateur.

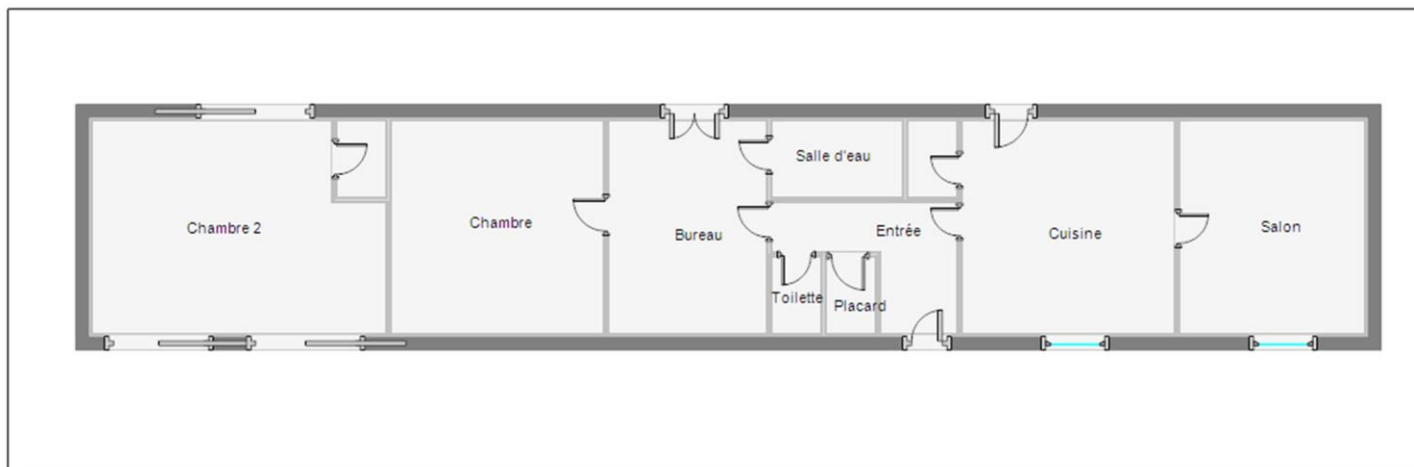
**Mme GOESTER Marie-Clothilde**  
**Maison - Rue Jean Pompier 24750 BOULAZAC ISLE MANOIRE**  
**Niveau 0**

Présence de plomb dans les peintures : **ND** non dégradé, **NV** non visible, **EU** état d'usage, **D** dégradé  
 Locaux inaccessibles, sens de la visite.
