DOSSIER DE DIAGNOSTIC TECHNIQUE

ETABLI LE VENDREDI 15 AVRIL 2022

PROPRIETAIRE	ADRESSE DES LOCAUX VISITES
Consort Dargelosse Représenté par M. Dargelosse Joel 12 Rue des Pins 24660 NOTRE DAME DE SANILHAC	MAISON LA GANNE NORD 24620 MANAURIE

REF DOSSIER : ATPZ-22-850

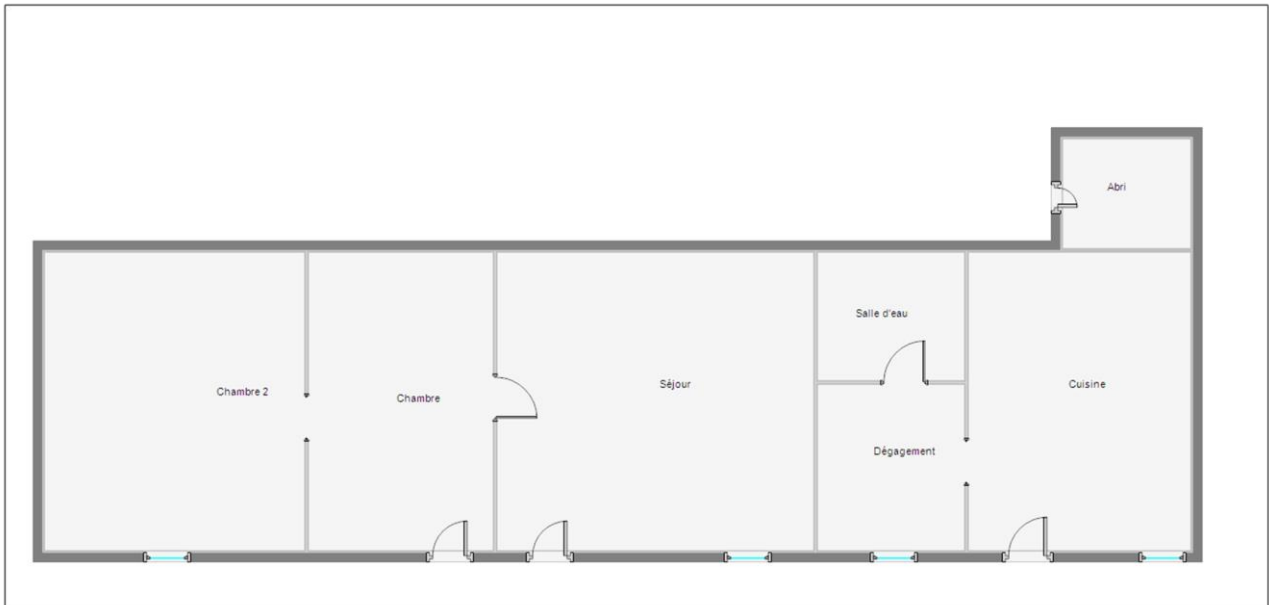
Consort Dargelosse
Maison - La Ganne Nord 24620 MANAURIE
Niveau 0

- 🚫 Locaux inaccessibles. → Sens de la visite. Abs Absence d'amiante.
- ⚠️ Matériaux contenant de l'amiante détectés après analyse. and Amiante non détecté suite à analyse.
- ⚠️ Matériaux contenant de l'amiante détectés sur décision de l'opérateur.
- ⚠️ Matériaux susceptibles de contenir de l'amiante.

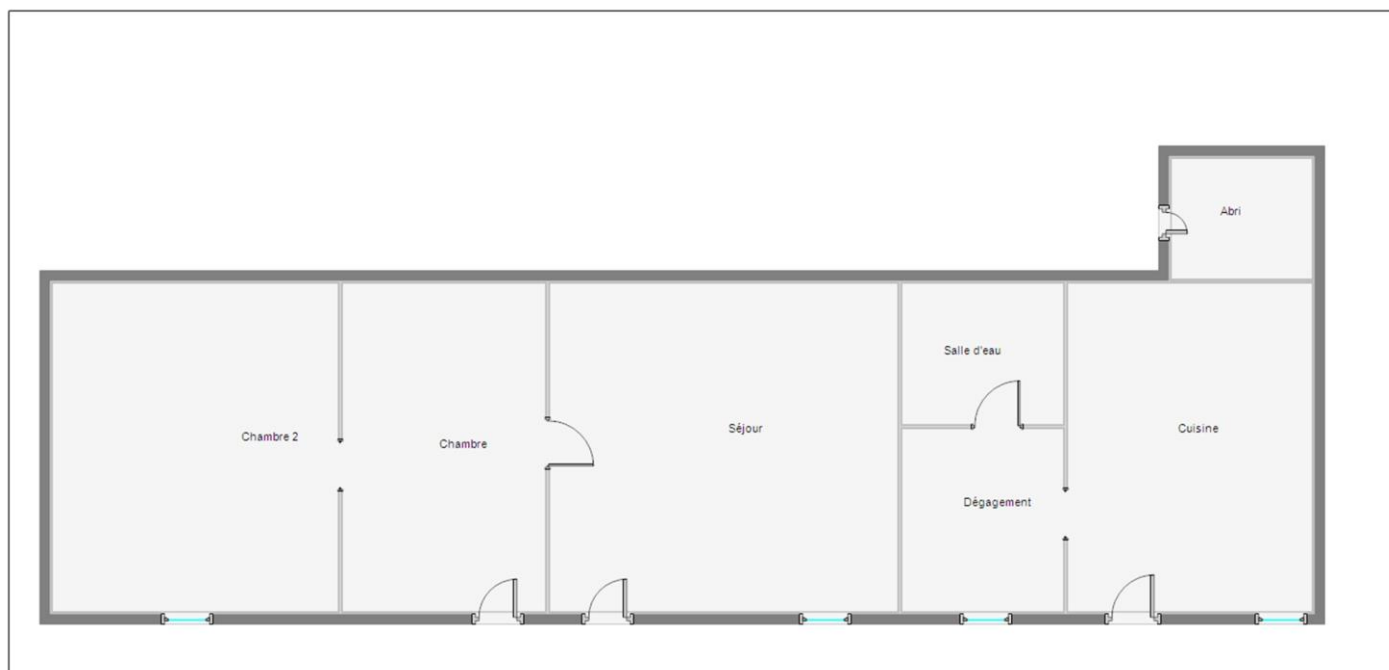
Consort Dargelosse
Maison - La Ganne Nord 24620 MANAURIE
Niveau 0

Matériaux contenant de l'amiante détectés sur décision de l'opérateur.

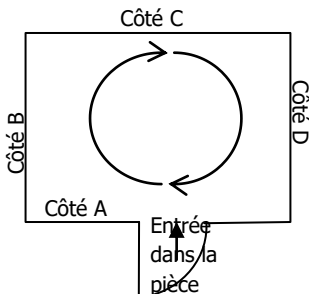
L'intérieur d'une pièce est repéré par les côtés (côté A, B, C, ...). La visite se fait dans le sens des aiguilles d'une montre, de gauche à droite, de bas en haut. Les ouvertures du côté sont repérées par leur numéro en commençant à gauche par l'élément 1 (porte 1, fenêtre 1, ...)

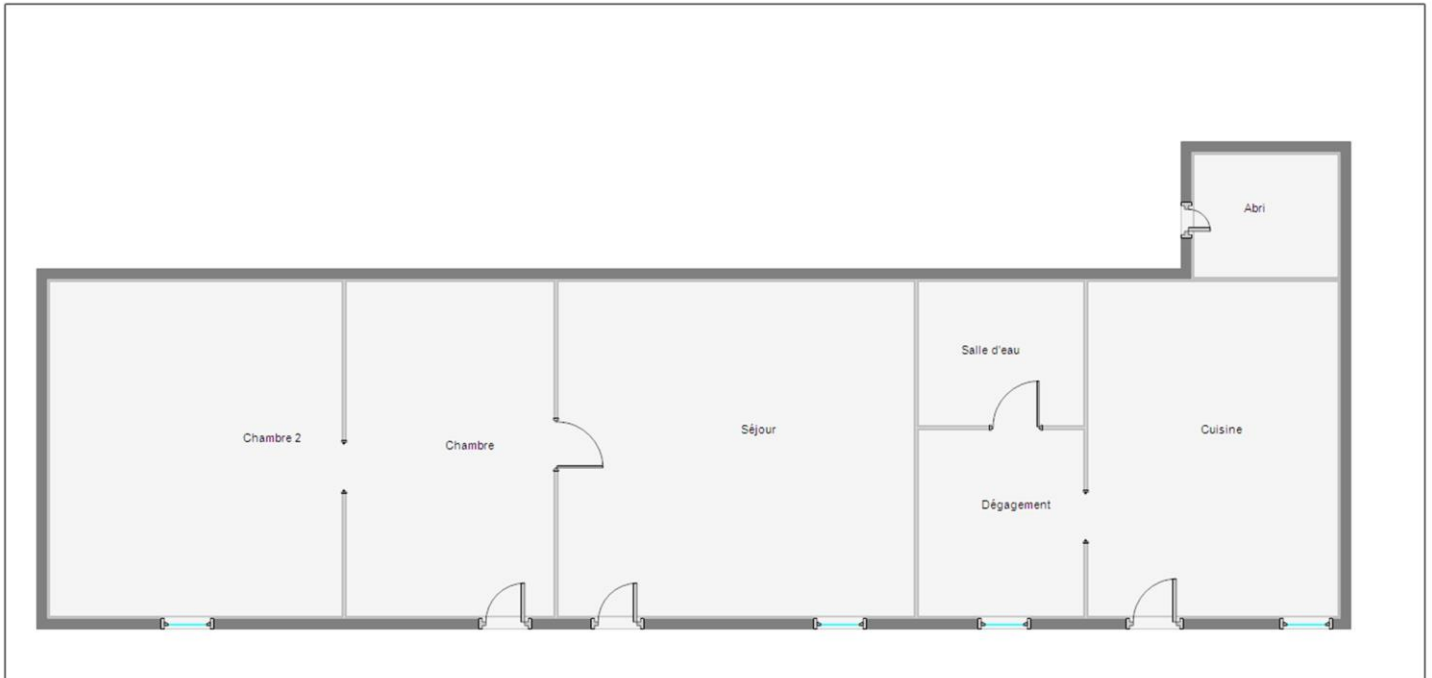
Consort Dargelosse
Maison - La Ganne Nord 24620 MANAURIE
Niveau 0

Présence de plomb dans les peintures : **ND** non dégradé, **NV** non visible, **EU** état d'usage, **D** dégradé
 Locaux inaccessibles, sens de la visite.
