DOSSIER DE DIAGNOSTIC TECHNIQUE

ETABLI LE JEUDI 3 NOVEMBRE 2022

PROPRIETAIRE	ADRESSE DES LOCAUX VISITES
M. et Mme GODEAU 733 Route du Clos La Noujarède 24470 ST PARDOUX LA RIVIERE	MAISON 733 ROUTE DU CLOS - LA NOUJAREDE 24470 ST PARDOUX LA RIVIERE

REF DOSSIER : ATEZ-PA-22-2298

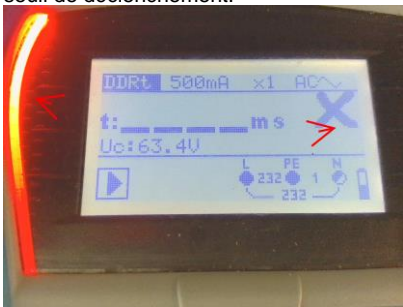
N° Fiche : B2 Dispositifs de protection différentielle (DDR)

N° Article (1)	Libellé des anomalies	Mesure compensatoire correctement mise en œuvre	
		Article (2)	Libellé (3)
B2.3.1h	<p>Au moins un dispositif de protection différentielle ne fonctionne pas pour son seuil de déclenchement.</p>

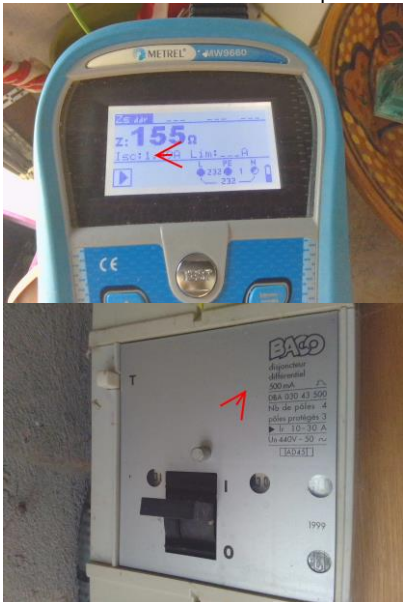
N° Fiche : B3 Prise de terre et installation de mise à la terre

N° Article (1)	Libellé des anomalies	Mesure compensatoire correctement mise en œuvre	
		Article (2)	Libellé (3)
B3.3.01d	<p>La valeur de la résistance de la prise de terre n'est pas adaptée au courant différentiel résiduel (sensibilité) du ou des dispositifs différentiels protégeant l'ensemble de l'installation électrique.</p>

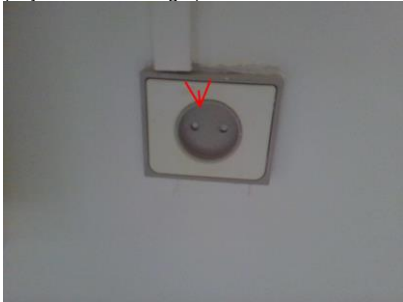
N° Article (1)	Libellé des anomalies	Mesure compensatoire correctement mise en œuvre	
		Article (2)	Libellé (3)
B3.3.06a1	Au moins un socle de prise de courant ne comporte pas de broche de terre. (Séjour-Salle à manger)

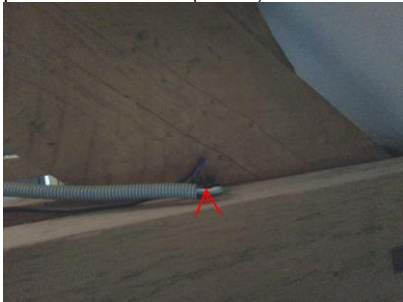
B3.3.06a3	Au moins un CIRCUIT (n'alimentant pas des socles de prises de courant) n'est pas relié à la terre. (Bureau)

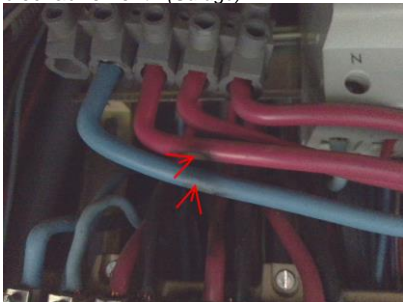
N° Fiche : B4 Dispositif de protection contre les surintensités adapté à la section des conducteurs sur chaque circuit

N° Article (1)	Libellé des anomalies	Mesure compensatoire correctement mise en œuvre	
		Article (2)	Libellé (3)
B4.3h	Des CONDUCTEURs ou des APPAREILLAGEs présentent des traces d'échauffement. (Garage)

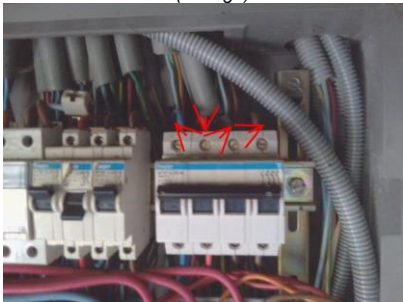
B4.3f3	A l'intérieur du tableau, la section d'au moins un conducteur alimentant les dispositifs de protection n'est pas adaptée au courant de réglage du disjoncteur de branchement. (Garage)

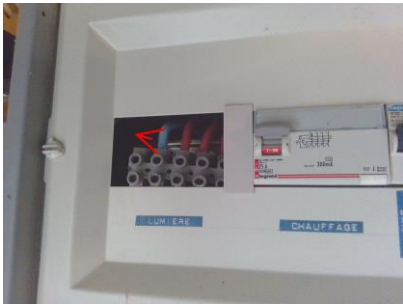
N° Fiche : B7 Matériels présentant des risques de contact direct avec des éléments sous tension

N° Article (1)	Libellé des anomalies	Mesure compensatoire correctement mise en œuvre	
		Article (2)	Libellé (3)
B7.3a	L'ENVELOPPE d'au moins un matériel est manquante ou détériorée. <i>(Garage)</i>

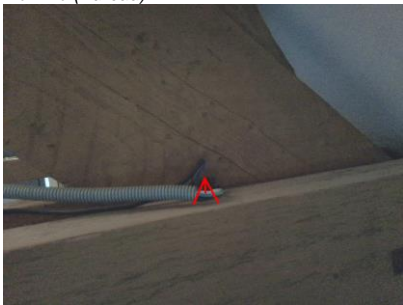
B7.3d	L'installation électrique comporte au moins une CONNEXION avec une partie active nue sous tension accessible. <i>Domino (Bureau)</i>
