LA FILIERE D'ASSAINISSEMENT :

Rapport de vérification du fonctionnement d'un assainissement non collectif lors d'une vente immobilière

Date du contrôle : 02/12/2022

Adresse du terrain : 10 Chemin DE TOURNERIE
33230 COUTRAS

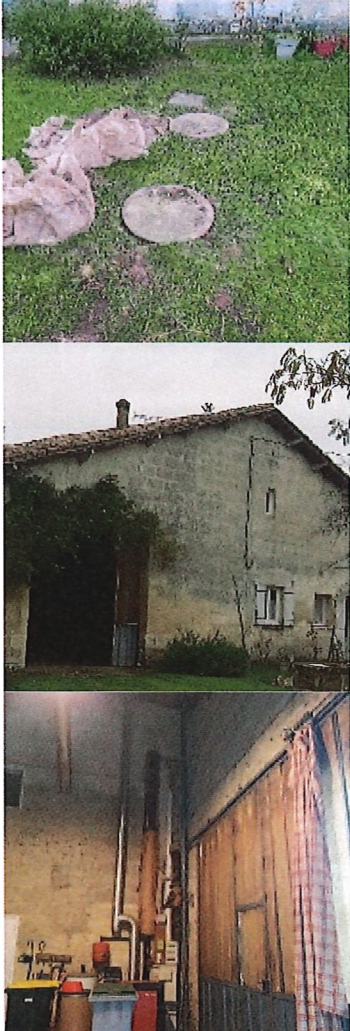
Eléments constitutifs de la filière d'Assainissement Non Collectif	Photographies
<p>Fosse toutes eaux</p> <p>Accessibilité : Oui</p>

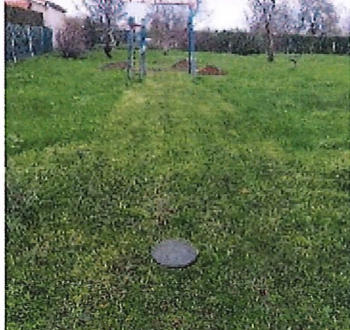
<p>Tranchée d'épandage</p> <p>Accessibilité : Partiel</p>

Inaccessibilité du regard de bouclage du système de traitement par tranchées d'épandage
Ventilation secondaire non remontée à 40 cm au-dessus du faîtage et sans extracteur adapté au dégazage

- Les ouvrages ne sont pas tous accessibles ce qui ne permet pas de contrôler leur état de fonctionnement : il est nécessaire de rendre la totalité des ouvrages accessibles.
