REPERAGE AMIANTE

Rapport de mission de repérage des matériaux et produits contenant de l'amiante pour l'établissement du constat établi à l'occasion de la vente d'un immeuble bâti

MAISON
MOULIN A VENT
24580 PLAZAC

REF DOSSIER : ATEZ-23-394

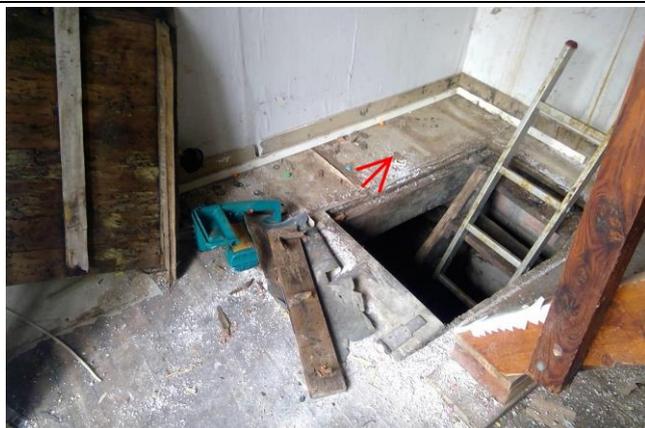
N° prélèvement	Niv	Zone homogène	Eléments de la construction	N° Labo	Méthode	Présence amiante	Document laboratoire
MB001	0	Habitation/accès grenier/cave	Linoléum	23RB005723-001	MET	Absence de MPCA	Voir annexe en fin de document

001 : Linoléum
 Habitation/accès grenier/cave
 Habitation/accès grenier/cave (niv:0) - PRE:MB001
