Dossier Technique Immobilier

Résumé de l'expertise n° 22/TIM12916

Rapport de l'état relatif à la présence de termites dans le bâtiment

Rapport de mission de repérage des matériaux et produits contenant de l'amiante pour l'établissement du constat établi à l'occasion de la vente d'un immeuble bâti (listes A et B de l'annexe 13-9 du Code de la Santé publique)

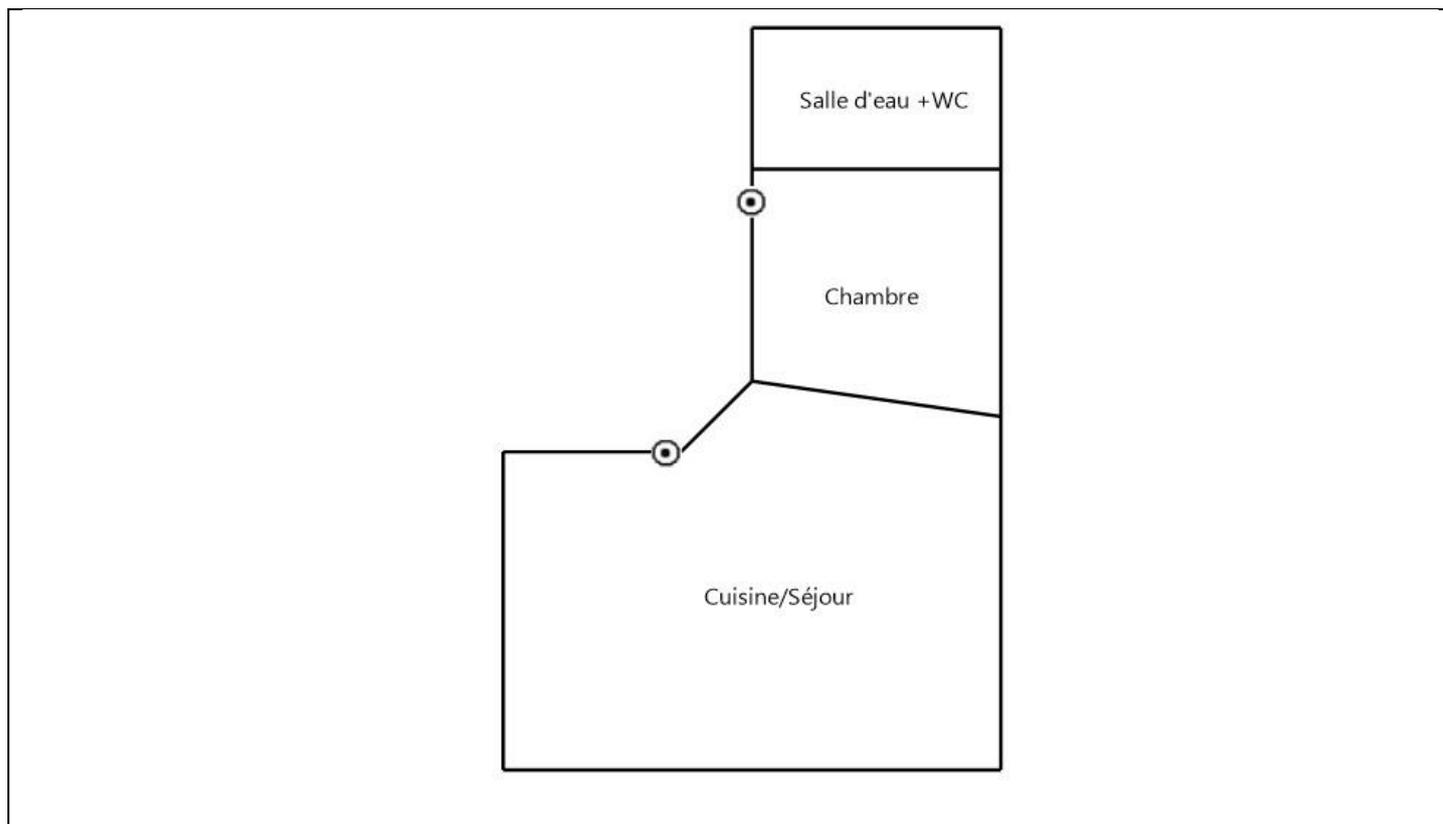
7.1 - Annexe - Schéma de repérage

- des matériaux et produits de la liste B contenant de l'amiante sur jugement de l'opérateur :
Entourage de poteau (carton-amiante, fibres-ciment, matériau sandwich) (Cuisine/Séjour) pour lequel il est recommandé de réaliser une évaluation périodique.*
Entourage de poteau (carton-amiante, fibres-ciment, matériau sandwich) (Chambre) pour lequel il est recommandé de réaliser une évaluation périodique.*

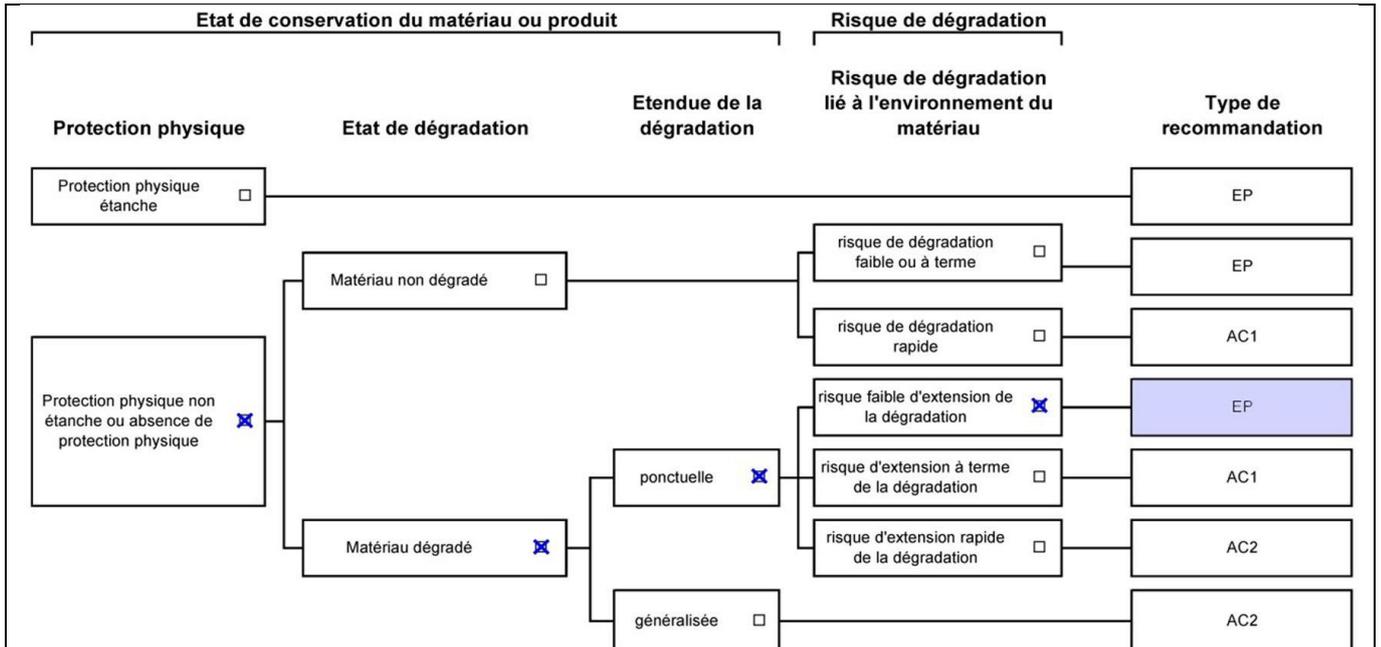
Dossier n° 22/TIM12916
Date de l'évaluation : 13/09/2022
Bâtiment / local ou zone homogène : Cuisine/Séjour
Identifiant Matériau :
Matériau : Entourage de poteau (carton-amiante, fibres-ciment, matériau sandwich)
Résultat EP : Il est recommandé de réaliser une évaluation périodique.

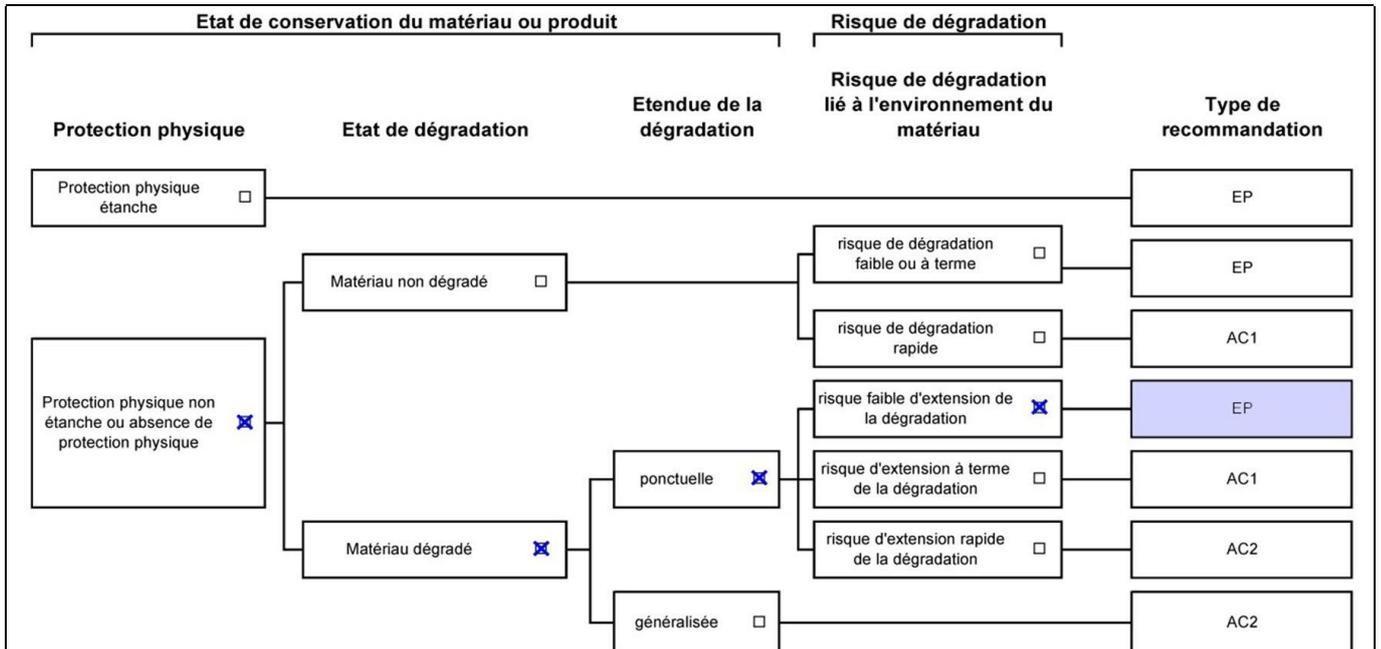
Dossier n° 22/TIM12916
Date de l'évaluation : 13/09/2022
Bâtiment / local ou zone homogène : Chambre
Identifiant Matériau :
Matériau : Entourage de poteau (carton-amiante, fibres-ciment, matériau sandwich)
Résultat EP : Il est recommandé de réaliser une évaluation périodique.
