Dossier Technique Immobilier

Numéro de dossier : 22/TIM12919

Résumé de l'expertise n° 22/TIM12919

Périmètre de repérage : ... **Appartement T1**

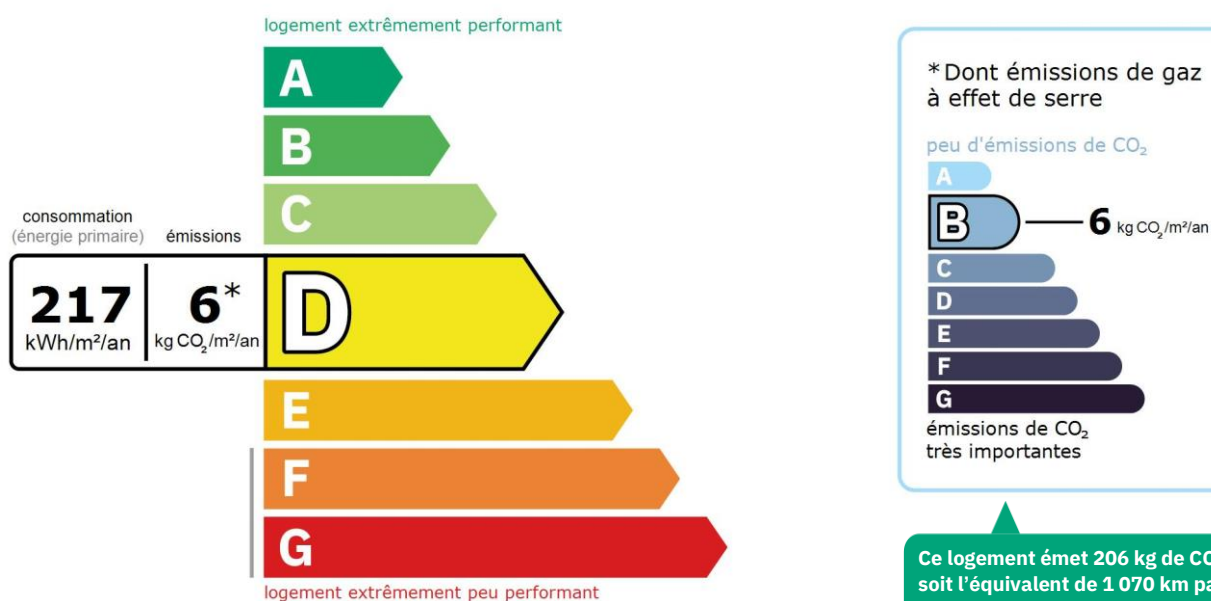
Performance énergétique et climatique

DPE	Consommation conventionnelle : 217 kWh ep/m ² .an (Classe D) Estimation des émissions : 6 kg eqCO ₂ /m ² .an (Classe B) Estimation des coûts annuels : entre 480 € et 710 € par an, prix moyens des énergies indexés au 1er janvier 2021 Méthode : 3CL-DPE 2021 N° ADEME : 2224E2091018T

Le niveau de consommation énergétique dépend de l'isolation du logement et de la performance des équipements.
Pour l'améliorer, voir pages 4 à 6

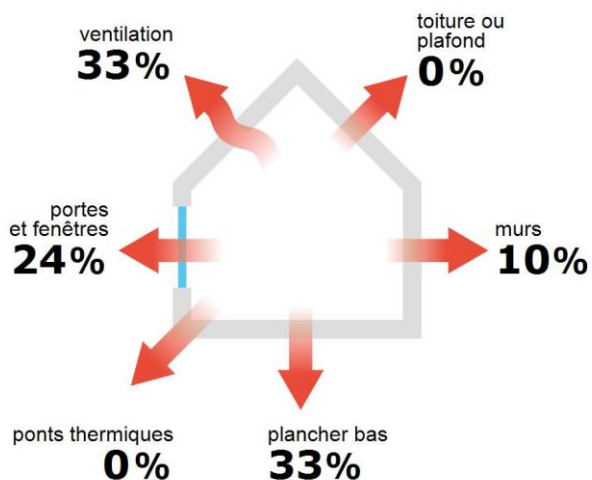
Schéma des déperditions de chaleur

murs	Inconnu avec isolation intérieure donnant sur un local chauffé Mur en blocs de béton creux d'épaisseur ≤ 20 cm avec isolation intérieure (5 cm) donnant sur l'extérieur	moyenne

plancher bas	Plancher bois sur solives bois donnant sur un sous-sol non chauffé	insuffisante

toiture/plafond	Plafond entre solives bois avec ou sans remplissage donnant sur un local chauffé	très bonne

portes et fenêtres	Porte(s) pvc avec double vitrage Fenêtres coulissantes métal à rupture de ponts thermiques, double vitrage avec lame d'air 20 mm et fermeture sans ajours en position déployée	insuffisante

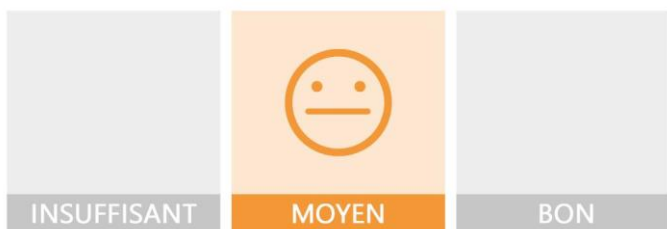
Confort d'été (hors climatisation)*

Les caractéristiques de votre logement améliorant le confort d'été :

fenêtres équipées de volets extérieurs
