Rapport de mission de repérage des matériaux et produits contenant de l'amiante pour l'établissement du constat établi à l'occasion de la vente d'un immeuble bâti (Listes A et B de l'annexe 13-9 du Code de la Santé publique)

Numéro de dossier : 2022-2691-LE RUYET-FOSSEMAGNE-VE
Date du repérage : 28/09/2022

Adresse	Rue : 30 Route André Delage Bât., escalier, niveau, appartement n°, lot n° : , Lot numéro Non communiqué Code postal, ville : . 24210 FOSSEMAGNE Références cadastrales non communiquées
Périmètre de repérage : Parcelle cadastré
Type de logement : Pavillon individuel
Fonction principale du bâtiment : Habitation (maison individuelle)
Date de construction : < 1997

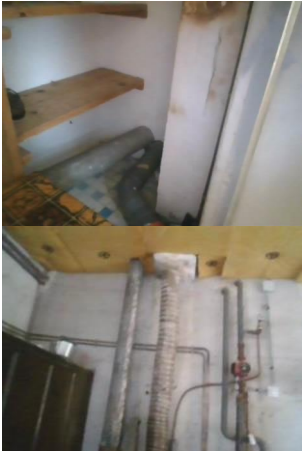
Rez de chaussée - Chaufferie; 1er étage - Chambre 2	Identifiant: ZPSO-002 Description: Conduits Liste selon annexe.13-9 du CSP: B	Présence d'amiante (sur jugement de l'opérateur)	Matériau non dégradé Résultat EP** Préconisation : Il est recommandé de réaliser une évaluation périodique.

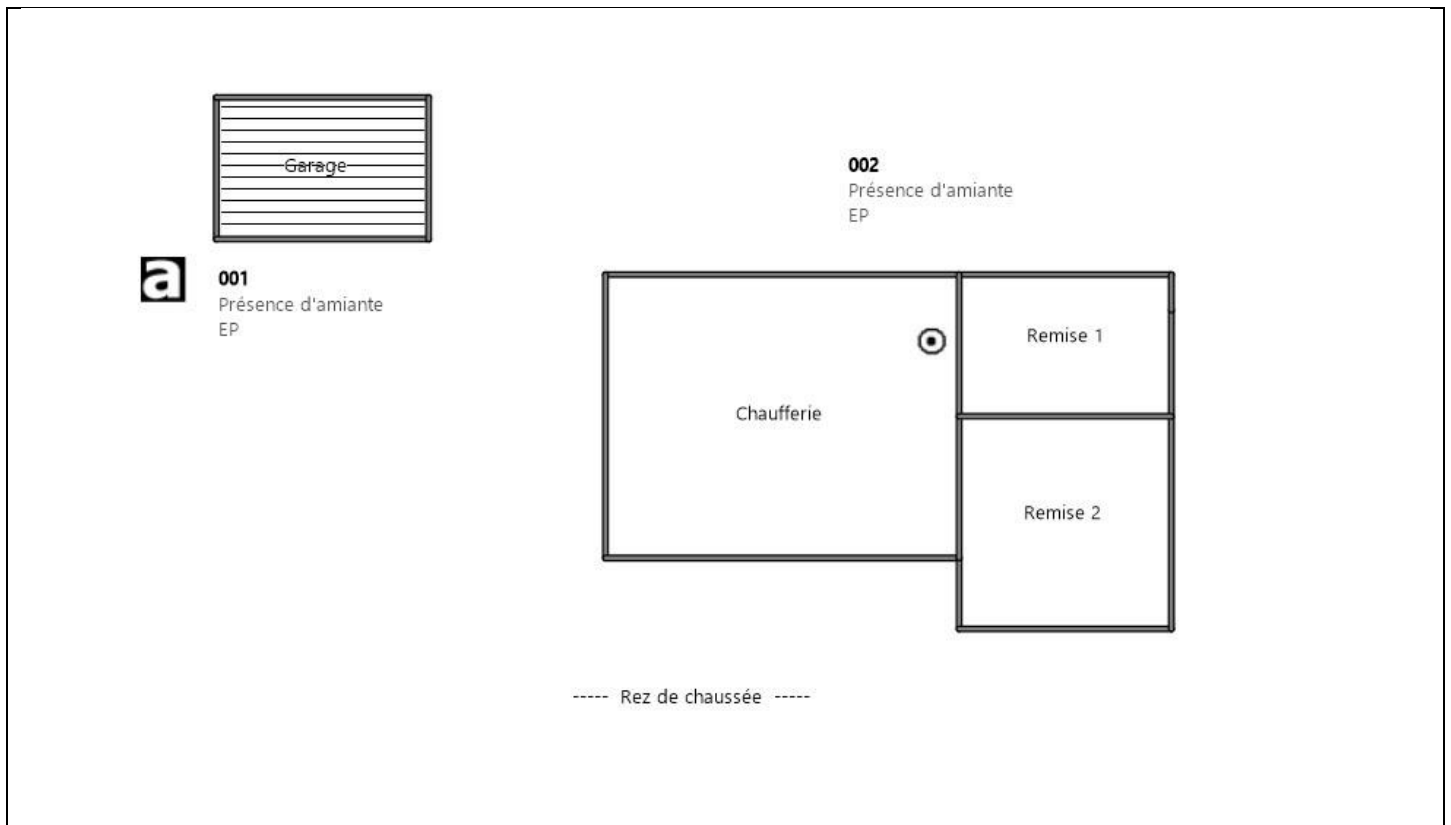
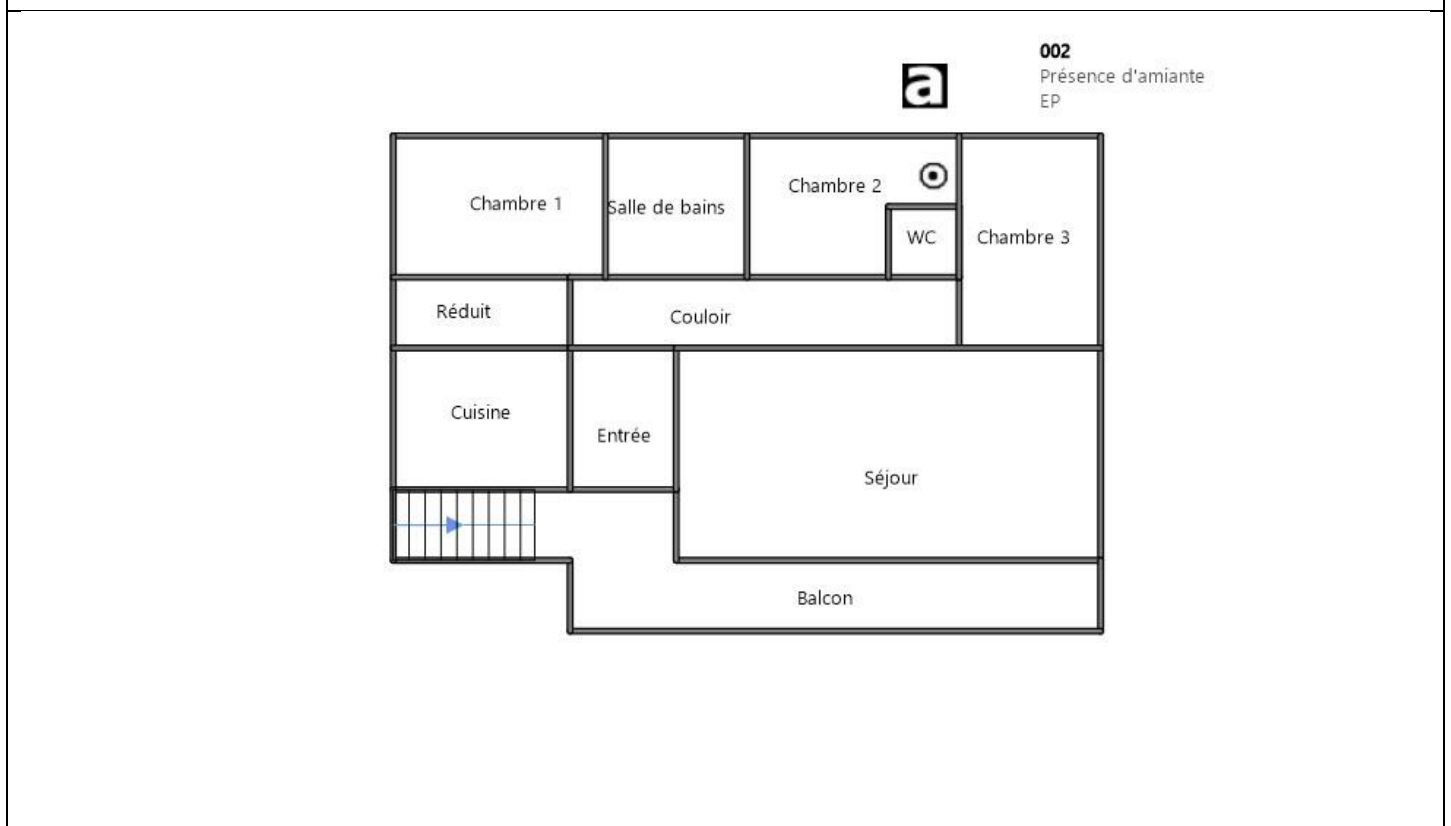
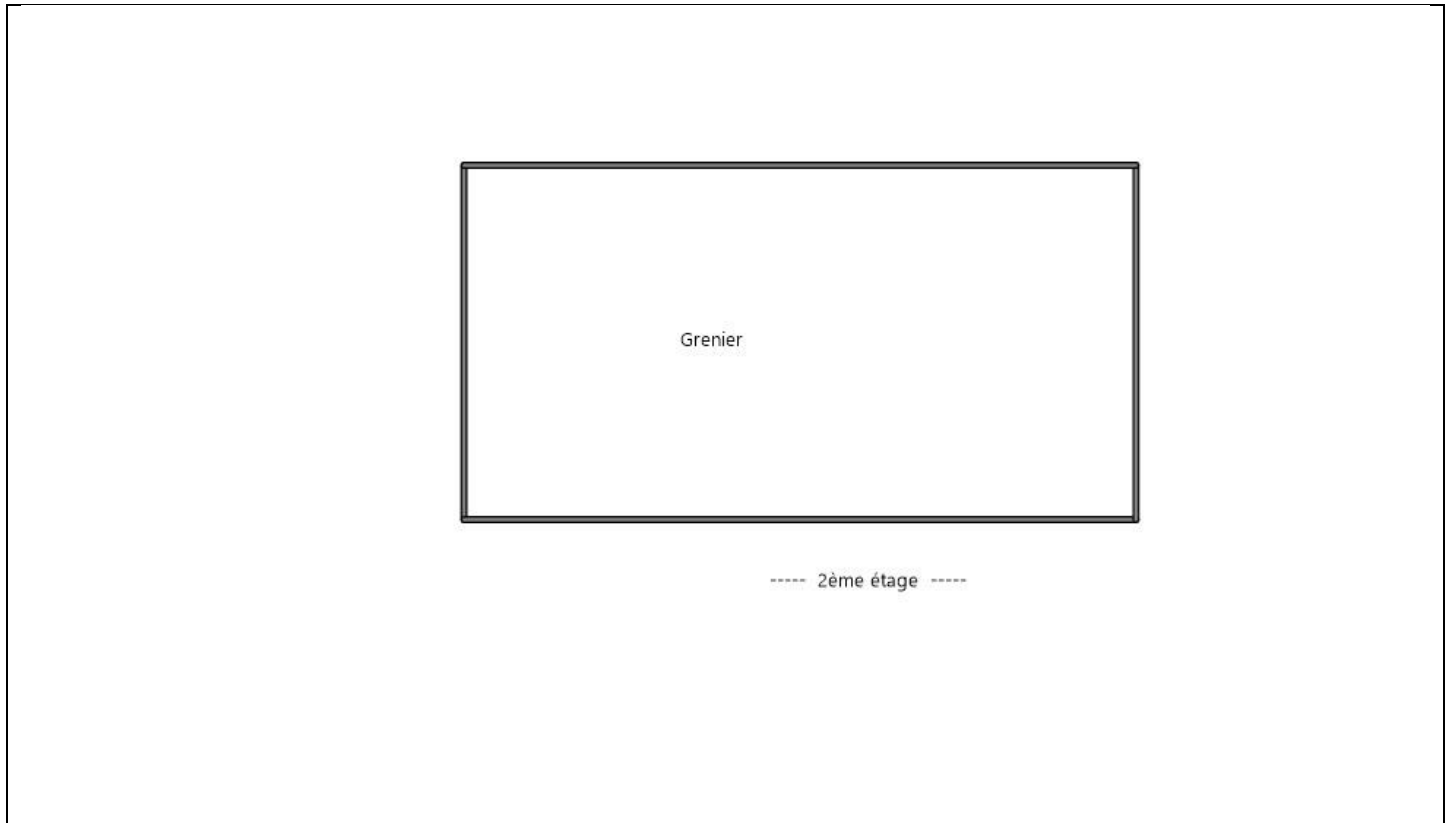
7.1 - Annexe - Schéma de repérage

<p>Photo n° 001 Localisation : Rez de chaussée - Garage Ouvrage : Toitures Partie d'ouvrage : Plaques (fibres-ciment) Description : Plaques (fibres-ciment) Localisation sur croquis : 001</p>
 	<p>Photo n° 002 Localisation : Rez de chaussée - Chaufferie; 1er étage - Chambre 2 Ouvrage : Conduits de fluides (air, eau, autres fluides) Partie d'ouvrage : Conduits Description : Conduits Localisation sur croquis : 002</p>
 	<p>Photo n° 002 Localisation : Rez de chaussée - Chaufferie; 1er étage - Chambre 2 Ouvrage : Conduits de fluides (air, eau, autres fluides) Partie d'ouvrage : Conduits Description : Conduits Localisation sur croquis : 002</p>
