Dossier Technique Immobilier

Numéro de dossier : 23-R-0314-A
Date du repérage : 14/03/2023

Adresse : **31, Route d'aquitaine**

Commune : **24210 FOSSEMAGNE**
Section cadastrale B, Parcelle(s) n°
376

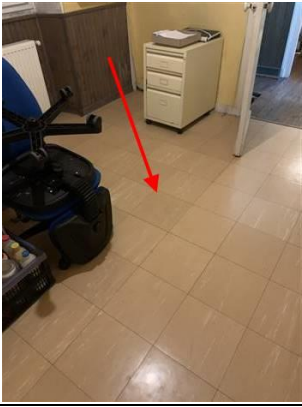
Localisation	Identifiant + Description	Conclusion (justification)	Etat de conservation** et préconisations*	Photo
Rez de chaussée - Pièce	Identifiant: M002 Description: Dalles de sol Liste selon annexe.13-9 du CSP: B	Présence d'amiante (Sur décision de l'opérateur)	Matériau non dégradé Résultat EP** Préconisation : Il est recommandé de réaliser une évaluation périodique.

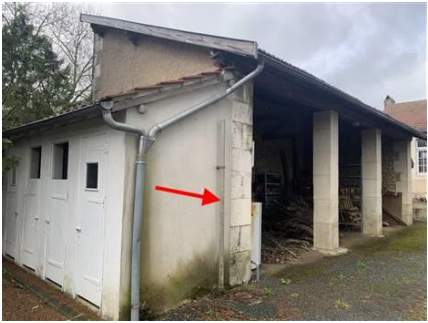
<p>Photo n° PhA001 Localisation : Dépendance - Sanitaires Ouvrage : Conduits en toiture et façade Partie d'ouvrage : Conduites d'eaux pluviales en amiante-ciment Description : Conduites d'eaux pluviales en amiante-ciment Localisation sur croquis : M001</p>

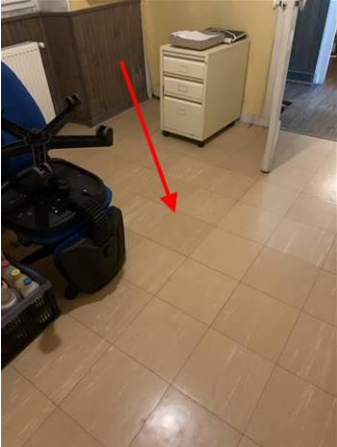
<p>Photo n° PhA002 Localisation : Rez de chaussée - Pièce Ouvrage : Planchers Partie d'ouvrage : Dalles de sol Description : Dalles de sol Localisation sur croquis : M002</p>

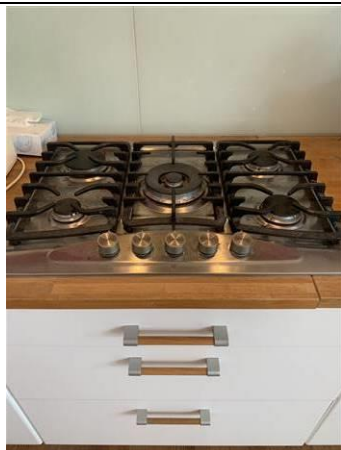
Photo n° PhGaz001
Localisation : Cuisine
Table de cuisson (Type : Non raccordé)

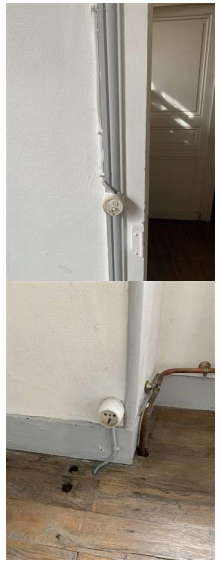
Domaines	Anomalies	Photo
5. Matériels électriques présentant des risques de contacts directs avec des éléments sous tension - Protection mécanique des conducteurs	Au moins un conducteur isolé n'est pas placé sur toute sa longueur dans un conduit, une goulotte ou une plinthe ou une huisserie, en matière isolante ou métallique, jusqu'à sa pénétration dans le matériel électrique qu'il alimente. Remarques : Présence de conducteurs électriques non protégés mécaniquement ; Faire intervenir un électricien qualifié afin d'installer des protections mécanique sur les conducteurs non protégés

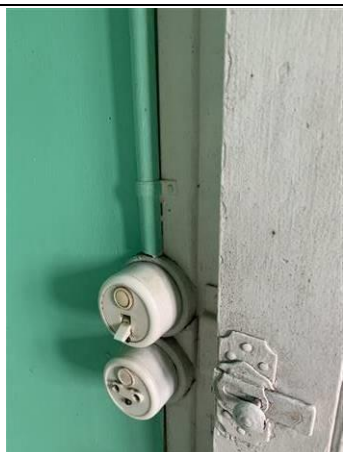
Photo PhEle002

Libellé de l'anomalie : B8.3 a L'installation comporte au moins un matériel électrique vétuste.
