SYNTHESE DES DIAGNOSTICS REALISES
ETABLI LE MERCREDI 28 MARS 2018

DOSSIER N°: 18_03_MP_088_D_EYMARIES

ADRESSE DES LOCAUX VISITES	
<p>DOMAINE EYMARIES DOMAINE DES EYMARIES - EYMARIES 24620 LES EYZIES-DE-TAYAC-SIREUIL</p>

RAPPORT DE L'ÉTAT DE L'INSTALLATION INTÉRIEURE D'ÉLECTRICITÉ

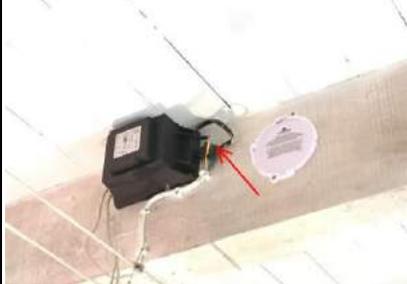
N° Fiche : B7 Matériels présentant des risques de contact direct avec des éléments sous tension

N° Article (1)	Libellé des anomalies	Mesure compensatoire correctement mise en œuvre	
		Article (2)	Libellé (3)
B7.3d	<p>L'installation électrique comporte au moins une CONNEXION avec une partie active nue sous tension accessible. (<i>Chambre Plein Sud:Matériel présentant des risques de contact direct avec des éléments sous tension</i>)</p>
