Dossier Technique Immobilier

Numéro de dossier : 23-R-0329-A

Date du repérage : 29/03/2023

Adresse :.....**1, place Roger Celerier**

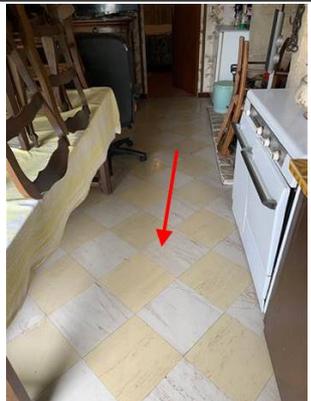
Localisation	Identifiant + Description	Conclusion (justification)	Etat de conservation** et préconisations*	Photo
1er étage - Cuisine 1	Identifiant: M001 Description: Dalles de sol <u>Liste selon annexe.13-9 du CSP: B</u>	Présence d'amiante (Sur décision de l'opérateur)	Matériau non dégradé Résultat EP** Préconisation : Il est recommandé de réaliser une évaluation périodique.

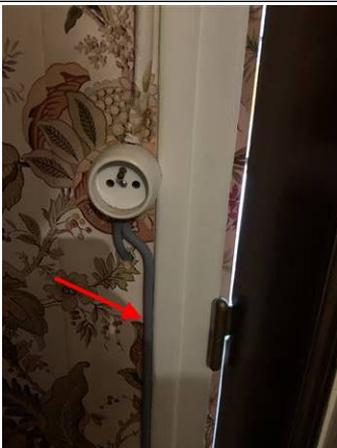
Photo PhEle001

Libellé de l'anomalie : B8.3 e Au moins un conducteur isolé n'est pas placé sur toute sa longueur dans un conduit, une goulotte ou une plinthe ou une huisserie, en matière isolante ou métallique, jusqu'à sa pénétration dans le matériel électrique qu'il alimente.

Remarques : Présence de conducteurs électriques non protégés mécaniquement ; Faire intervenir un électricien qualifié afin d'installer des protections mécanique sur les conducteurs non protégés

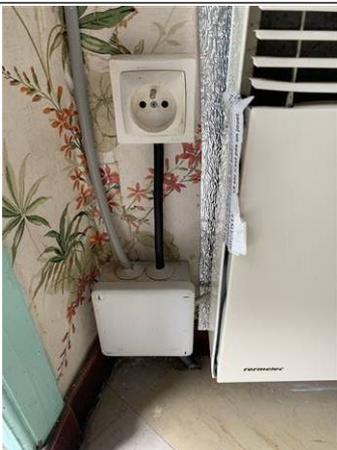
Photo PhEle001

Libellé de l'anomalie : B8.3 e Au moins un conducteur isolé n'est pas placé sur toute sa longueur dans un conduit, une goulotte ou une plinthe ou une huisserie, en matière isolante ou métallique, jusqu'à sa pénétration dans le matériel électrique qu'il alimente.

Remarques : Présence de conducteurs électriques non protégés mécaniquement ; Faire intervenir un électricien qualifié afin d'installer des protections mécanique sur les conducteurs non protégés

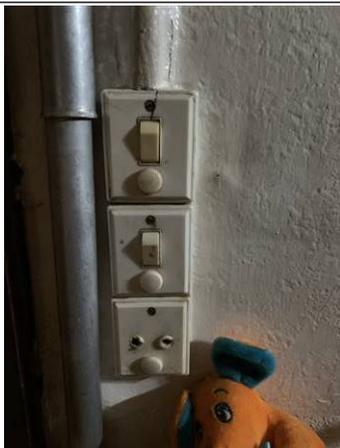
Photo PhEle002

Libellé de l'anomalie : B8.3 a L'installation comporte au moins un matériel électrique vétuste.
